TILSYNSNOTAT NR. 01

Idestrup sogns menighedsråd
Idestrup præstegård
Møllevvej 35, 4872 Idestrup

08.03.2022
Rev.:

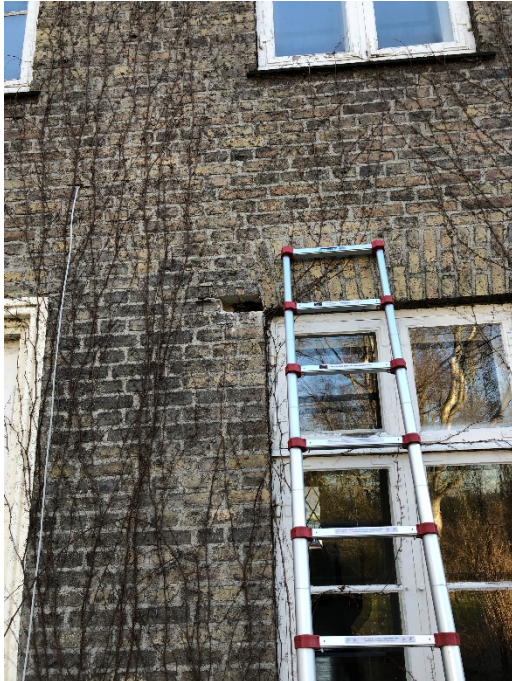
Frontispicen er åbnet op for besigtigelse, for at finde grundet til udskridningen på murværket.

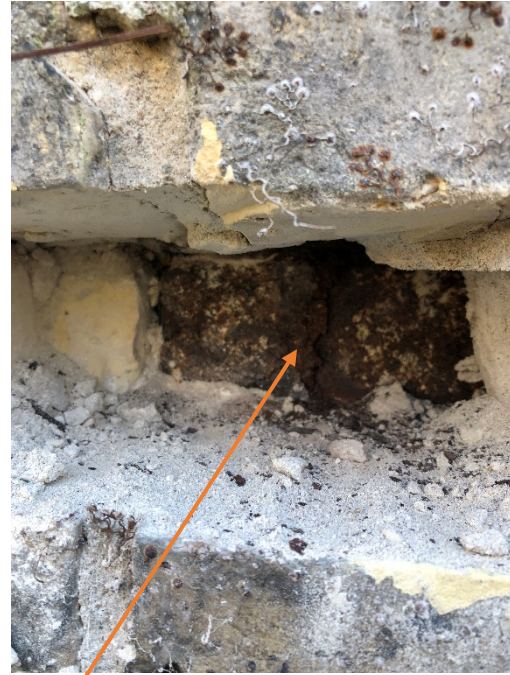
Indvendigt konstatering er stålbjælke over vinduer, som korrigeres grundet alder og fugt, og som trykker murværket ud.

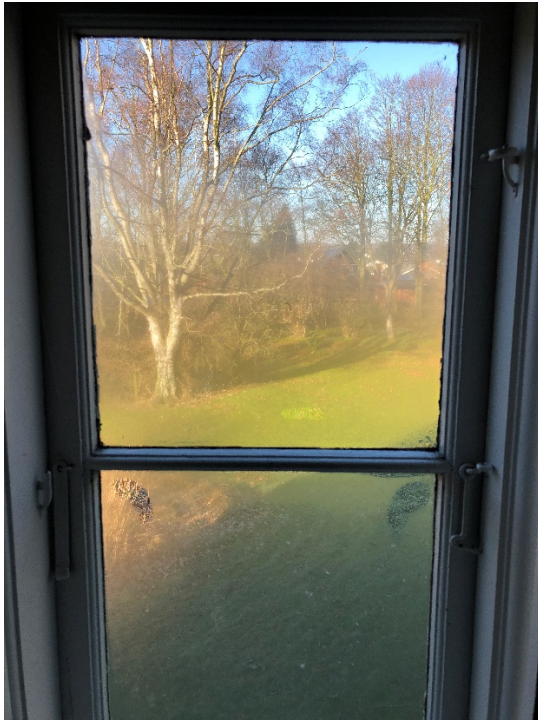
Kondens dannelse på indvendigt vindue på 1.sal.
Billedet er taget mod haven.

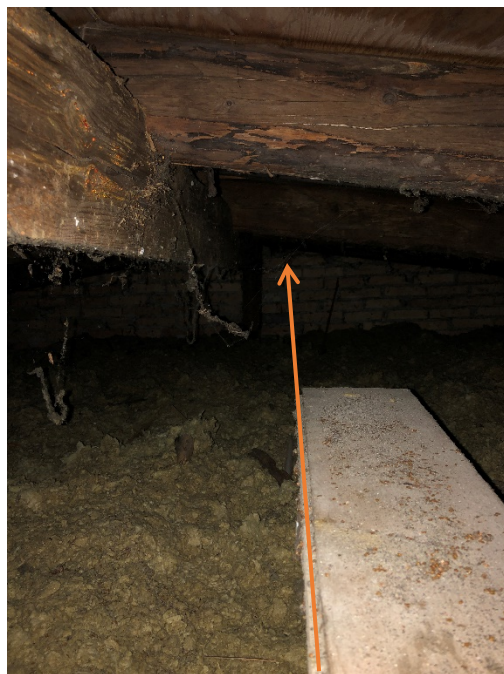
Under besigtigelsen indvendig tagkonstruktion af frontispicen, kunne der ikke konstateres synlig affugtning af synligt teglvæg.

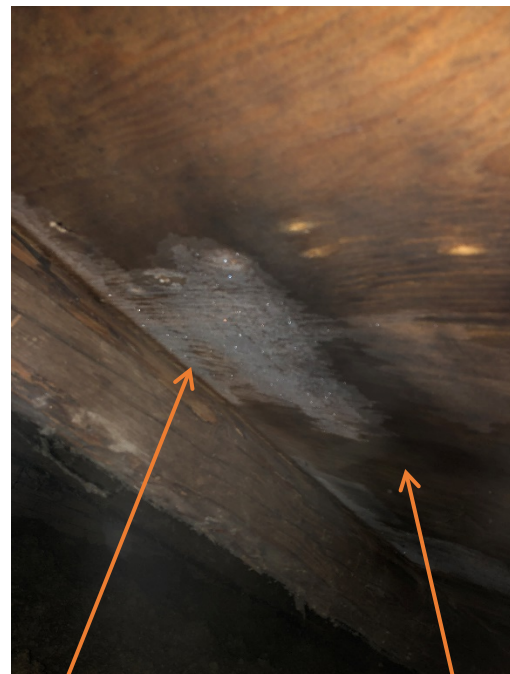
Frontispicen er opbygget med krydsfiners plade, og viser tydelige tegn på opfugtning, skimmel og frostskaeder i træværket, dette bør udbedres.

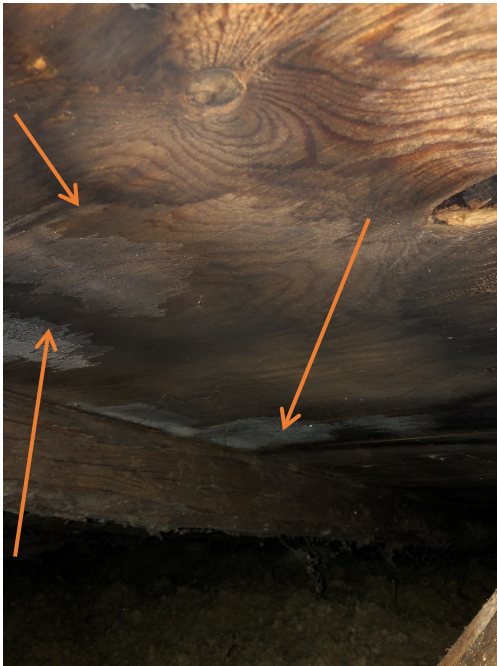
Fugt og skimmel er generelt problem på de synlige krydsfiners plader.

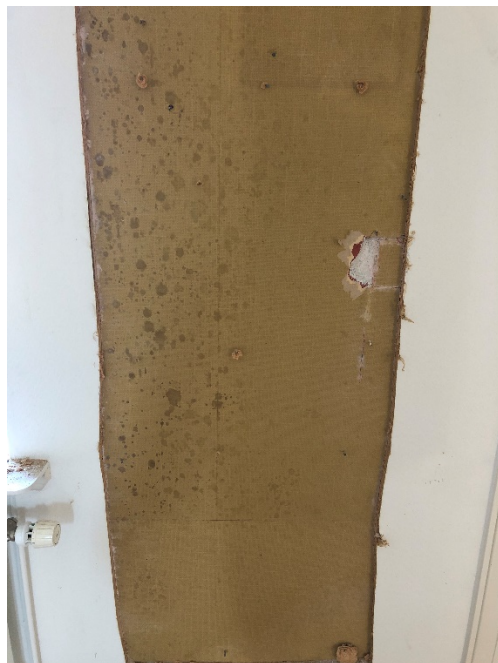
Indvendig besigtigelse vidste ikke tegn på indvendig fugtproblem, efter celotex pladen blev fjernet.

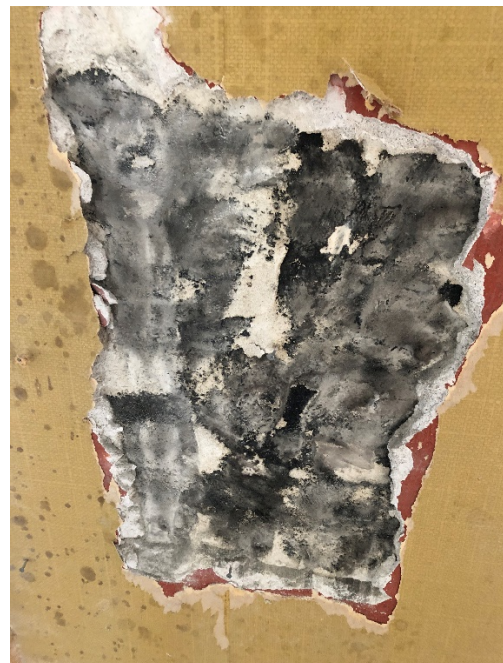
Facadevæg under pudslaget, er berappet med asfalt / tjærer produkt.
