Tømmerby Kirke – Kærupvej 71, 7741 Frøstrup

**TILSTANDSVURDERING
TAGRYG I TEGL**

OKTOBER 2024

RØDBRO ARKITEKTER

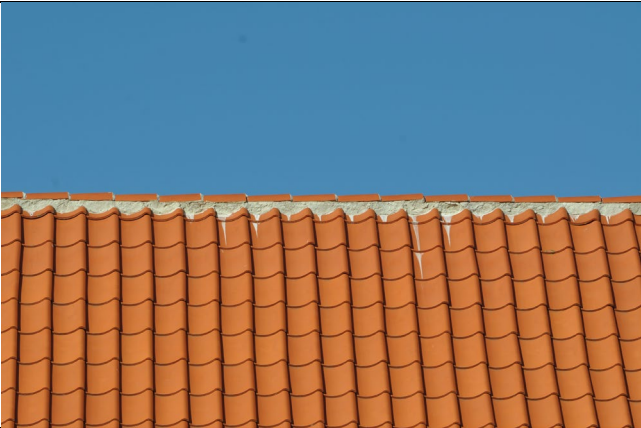
Sted	Registrering	Kommentar
SYDFACADE - SKIB		
Sydfacade vest

Mørtelpude fremstår forholdsvis høj og ujævn. Flere rygningsten har ikke kontakt, men revner til mørtelpude. Rygningsten udkræger ikke over mørtelpude. Rygningsten er ikke renskåret fra mørtelpude.
Sydfacade midt

En fremtrædende årsag til de løse rygningsten skal dog nok ses i det at mørtelpuden synes forholdsvis høj, at rygningsten ikke er udkragende og at mørtelpuden ikke er tilskåret/renskåret, så kanten på rygningstenen vil virke som drypnæse. Ved den registrerede opbygning vil mørtelpuden være meget udsat for vind og vejr. Forholdet forstærkes endvidere ved, at fugen i overlægget syntes at være ganske stor, samt at de frie mørtelflader ikke skrâner indad. Forholdene set i sammenhæng med mørtelpudens revner og manglende vedhæftning mellem pude og tegl øger risikoen for vandindtrængning, frostsprængninger og løse rygningstegl.

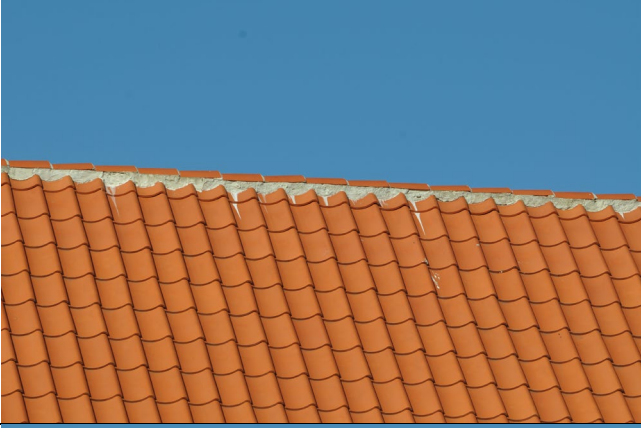
Det bemærkes at der formodentligt ikke har været udført prøveoplægning af tegl, idet sidste tegl er voldsomt tilskåret. Fugetykkelse i overlæg er forholdsvis stor, og der er manglende overlæg.
Sydfacade øst

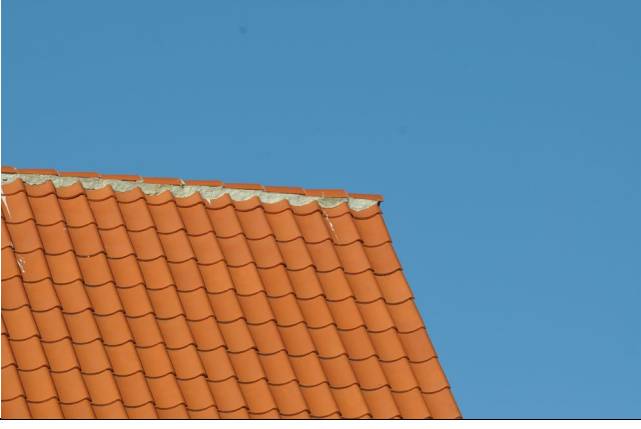
Som ovenstående.
SYDFACADE – KOR		
Sydfacade vest

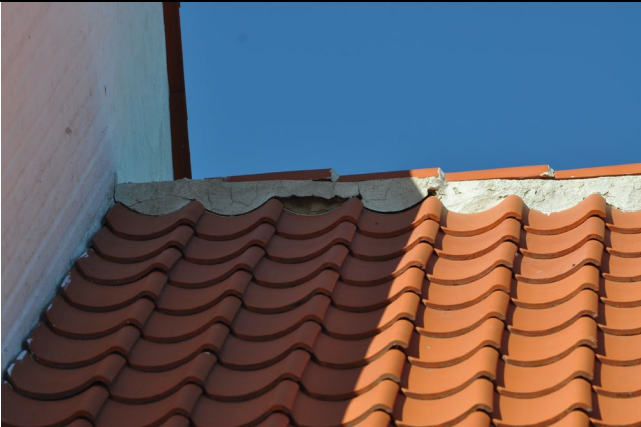
Rygningssten mangler mod skib. Mørtelpude fremstår forholdsvis høj, har tydelige revnedannelser, og endog udfald. Mørtelpude har sluppet øverste tagsten i første fire rækker. Flere rygningsten har ikke kontakt til mørtelpude.

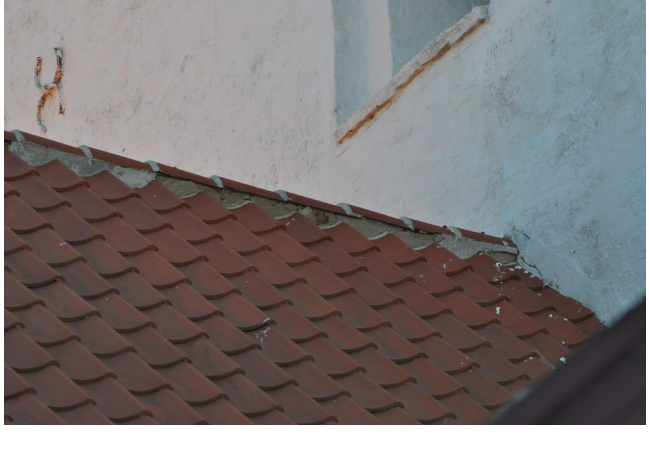
Mørtelpuden har vandret revne mod tårn. Fugetykkelse i overlæg er forholdsvis stor, og der er manglende overlæg. Der er mindre afskalning i mørtelpuden, og bag denne ses en anden mørtelfarve og teglskærver.
Nordfacade midtvest	 	Mørtelpuden har mange revner og udfald. Rygningssten udkrager ikke over mørtelpude, hvorved mørtelbude ikke er indskåret. Fugetykkelse i overlæg er forholdsvis stor, og der er manglende overlæg.
Nordfacade midtøst	 	Som ovenstående.

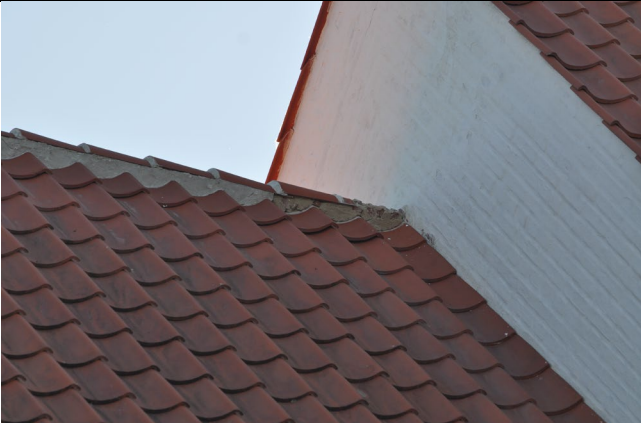
Rygningssten mangler mod skib. Mørtelpude fremstår forholdsvis høj med mindre udfald. Ved udfald ses røde murstumper/petningssten i mørtelpude.
