Råbjerg Kirke, Horns herred, Hjørring amt Besigtigelse af kirkens udvendige murværk

BESIGTIGELSESRAPPORT

Udvendigt murværk, Råbjerg Kirke

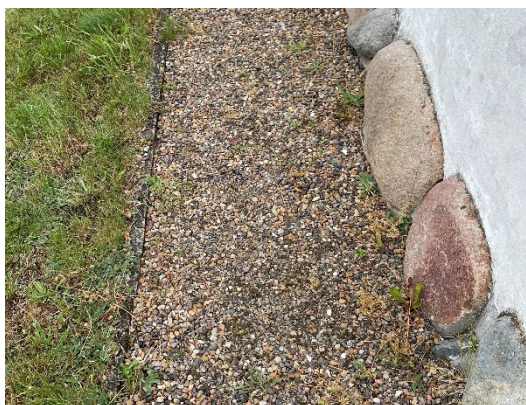
En anden, og mere alvorlig årsag, er opstigende grundfugt fra det omliggende terræn. Kirken er på store dele omgivet af en cementkant, der, ca. ½ m fra bygningen, er lagt som adskillelse mellem stenbelægning langs kirken og det omliggende græs. Ligeledes ligger der flere steder under stenbelægningen store stykker af ”klaplag” af cement. Det er en uheldig kombination, hvor cementkanten og stenbelægningen fungerer som en form for ”bassin”, hvor regnvand ikke kan sive væk fra bygningen (på grund af kanten), og hvor fordampning hindres af klaplag og stenbelægning.

Figur 2. Terræn omkring kirken med cementkant. Figur 3. Sokkelsten med cement ”fuger”.

For at komme fugtproblemerne i murværket til livs, bør det overvejes at ændre forholdene omkring kirkebygningen. Optimalt skal regnvand ledes væk fra bygningen, men her tyder det på, at det nærmest ophobes i terrænet op mod kirken. Cementkantstenene og klaplag bør fjernes, stenbelægning udskiftes med græs eller lignende, ligesom cementfuger mellem sokkelsten bør udskiftes. Der kan eventuelt blive tale om at regulere terrænet, så det falder bort fra muren. Disse ændringer er et større projekt, som vil kræve Stiftsgodkendelse, og der bør inddrages en arkitekt med erfaring i restaurering af kirkebygninger,

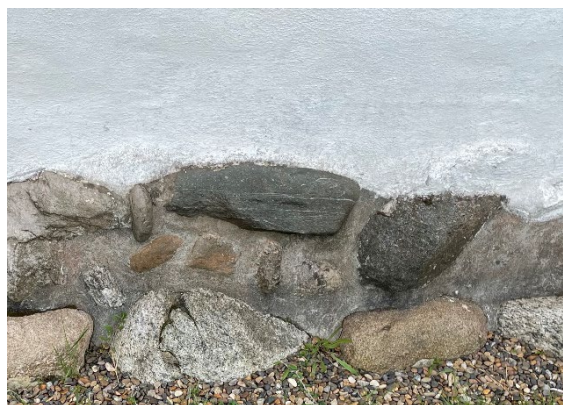
Dette forårsager, at fugten i stedet kan stige op igennem murværket, der på det meste af kirken er i forbindelse med terrænet, da der ikke under murværket er en egentlig sokkel. Samtidig er mellemrum mellem de enkelte sokkelsten, bestående af rå granit/marksten, på et tidspunkt udfyldt med cement. Det kan nok forhindre regn i at sive ind mellem stenene, men forhindrer samtidig fordampning af murfugt, som så i stedet trækker længere op i murværket, og ud gennem puds- og kalklag, med fugtskjolder og op- og afskalning til følge.

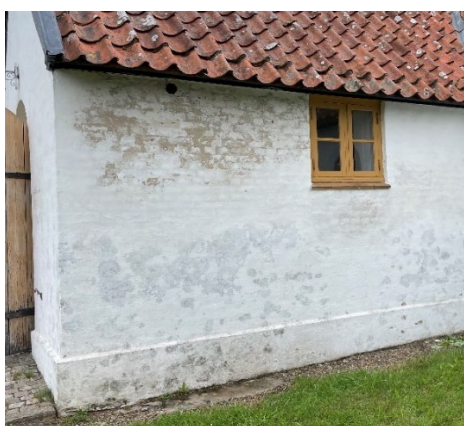
Der ses en generel opfugtning af de nederste dele af murværket, hvilket bl.a. kan skyldes regnvand fra taget, som rammer de nederste dele af muren, mens de øverste dele er beskyttet af tagudhængt.

Figur 4. Våbenhus, med afskalning, og opfugtning.

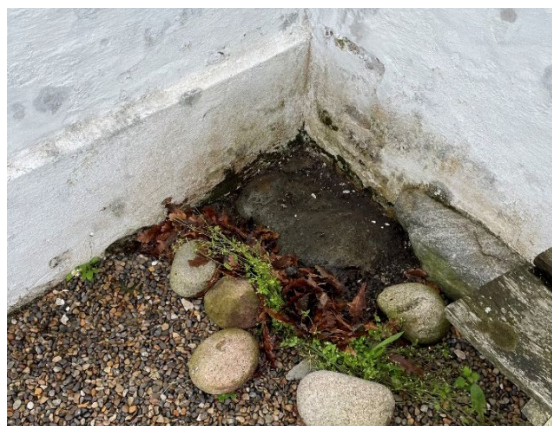
Figur 5. Opfugtet hjørne mellem skib og våbenhus.

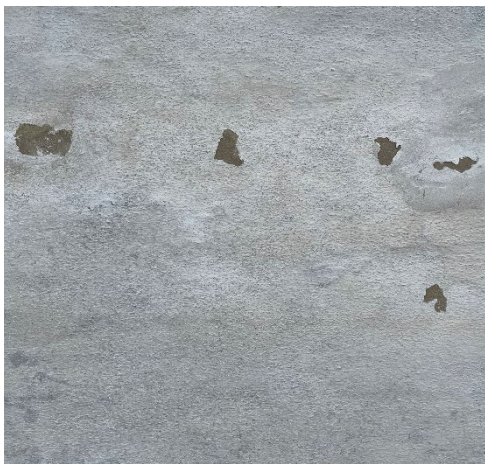
Ved besigtigelsen kunne det konstateres, at der ses op- og afskalning af kalken på udsatte murflader, især på de syd- og vestvendte mure, som er mest udsat for belastning fra regn og vind, og primært i områder med nyere pudsunderlag. Når man skraber i overfladen, fjernes det yderste lag forholdsvist let fra det underliggende pudslag. Hvor kalken ligger på ældre kalklag ses, at de underliggende lag dækket af et grønt lag af alger.

Figur 6. Afskalning over cementpuds.

Under de nyere kalklag ligger der, i større områder, pudslag, som sandsynligvis er cementholdige, og/eller hydraulisk kalkmørtel med en meget hård/stærk og tæt overflade, hvilket ikke er optimalt når man kalker med en traditionel hvidtekalk, da denne ikke hæfter særligt godt på sådanne overflader. Når der så samtidig kalkes med en sandholdig kalk, påført forholdsvis tykt, sker der en dårlig hærkning (karbonatisering), hvor kalken tørrer op i stedet for at hærde og vedhæftning derfor bliver svag.

I første omgang bør det undersøges, om ændring i kalkningsproceduren kan afhjælpe op- og afskalninger samt afslidning af de yderste kalklag. Anbefaling vil være kalkning med en ren hvidtekalk i stedet for sandkalk og med en indledende grundig afrensning af løs kalk, eventuel algebekæmpelse, grundig nedvaskning og derefter kalkning med mange tynde kalkpåføringer, hver udført med minimum 1 døgn mellemrum.

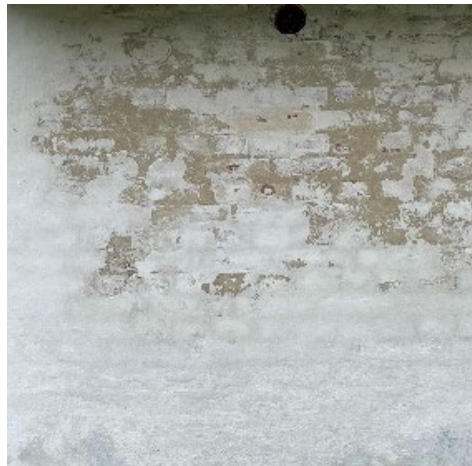
Figur 7. Afskalning over hydraulisk kalkmørtel.

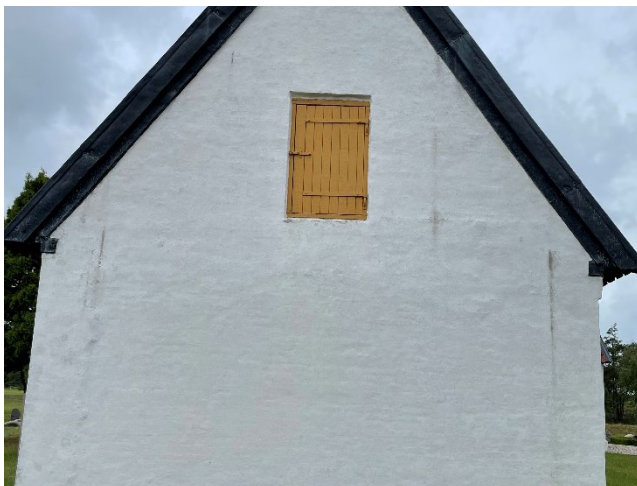
Afslidning af kalken ses bl.a. som grå lodrette streger på vest- og østgavlen, hvor vand løber ned over muren fra (utætte) samlinger i tagudhængets inddækning.

Figur 8. Østgavl med afslidning fra nedsivende regnvand.

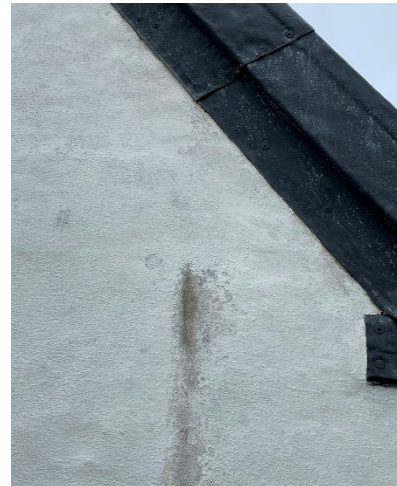
Figur 9. Samme, detalje.
