**Notat af møde og besigtigelse af ringmuren mod vest d. 14.03.2025 med ingeniør og arkæolog samt økonomisk vurdering baseret på de drøftede restaureringsarbejder.**

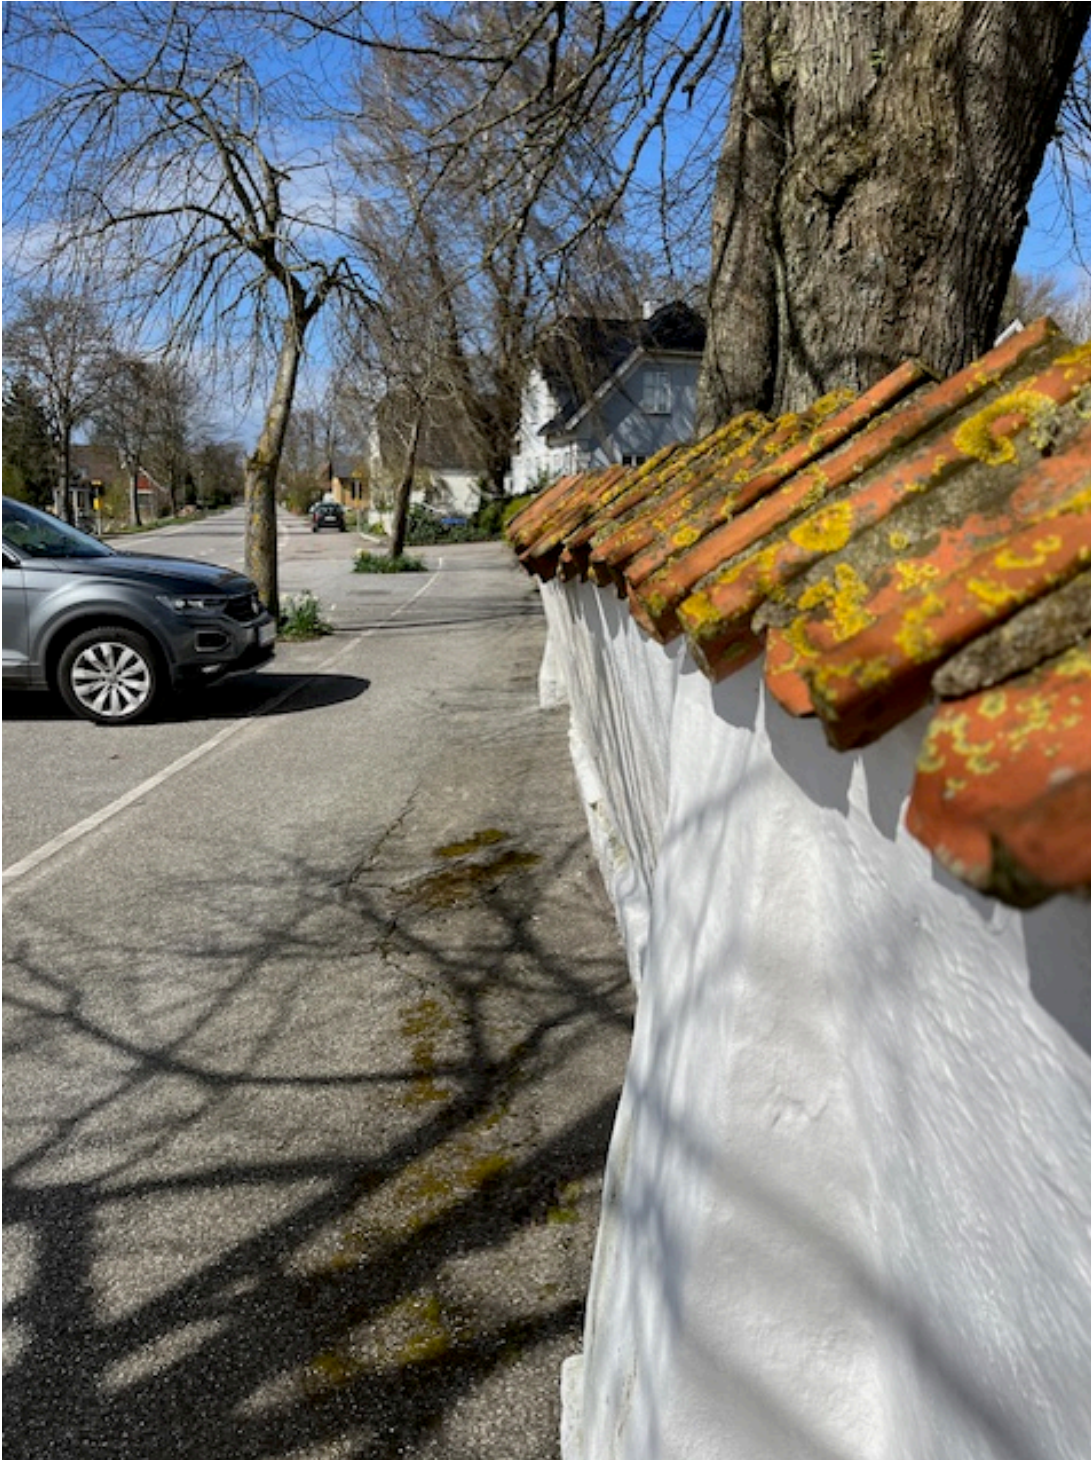
I forbindelse med besigtigelse af tagværket blev ringmuren mod vest ligeledes besigtiget, idet et parti af denne hælder voldsomt mod vejen. Der står nogle meget store træer tæt på ringmuren som via rodnettet presser murens konstruktion og stabilitet. Der er allerede rejst flere små murpiller mellem træerne, antagelig for at stabilisere ringmuren. Denne synes på nuværende tidspunkt overvejende stabil bortset fra et enkelt parti mellem to murpiller. Dette sted er murværket revnet og meget ude af lod. Den udvendige side af ringmuren er strukket så meget, at dækteglene ikke når sammen.

Det ustabile ringmursforløb i nordenden af vestmuren

Det vurderes ikke at dette parti af ringmuren kan stabiliseres yderligere. Træet der står midt i dette murparti har store rødder der trykker muren og det er ikke muligt at udføre endnu en murpille grundet disse rødder. Det anbefales derfor, at dette murparti må nedrives og ommures. Funderingen bør udføres nænsomt i nogle punkter til fast bund der udgraves mellem træets store rødder så disse ikke beskadiges. Oven på disse bærepunkter skal der støbes en armeret bjælke under terræn som en ny ringmur opmures på. Dette nye murforløb udføres i blødstrøgne normalsten og højden tilpasses, så dækteglene fortsat kan være gennemgående med den øvrige ringmur. Spring imellem den nye lodretstående del og de gamle dele skjules af murpillerne og vil derfor ikke opleves så markante fra vejen. Den udkragende sokkel i kløvede kampesten genskabes ved at disse sættes i betonfundamentet. Det nye murforløb skures tyndt i kalkmørtel og kalkes til sammenhæng med ringmuren i øvrigt.

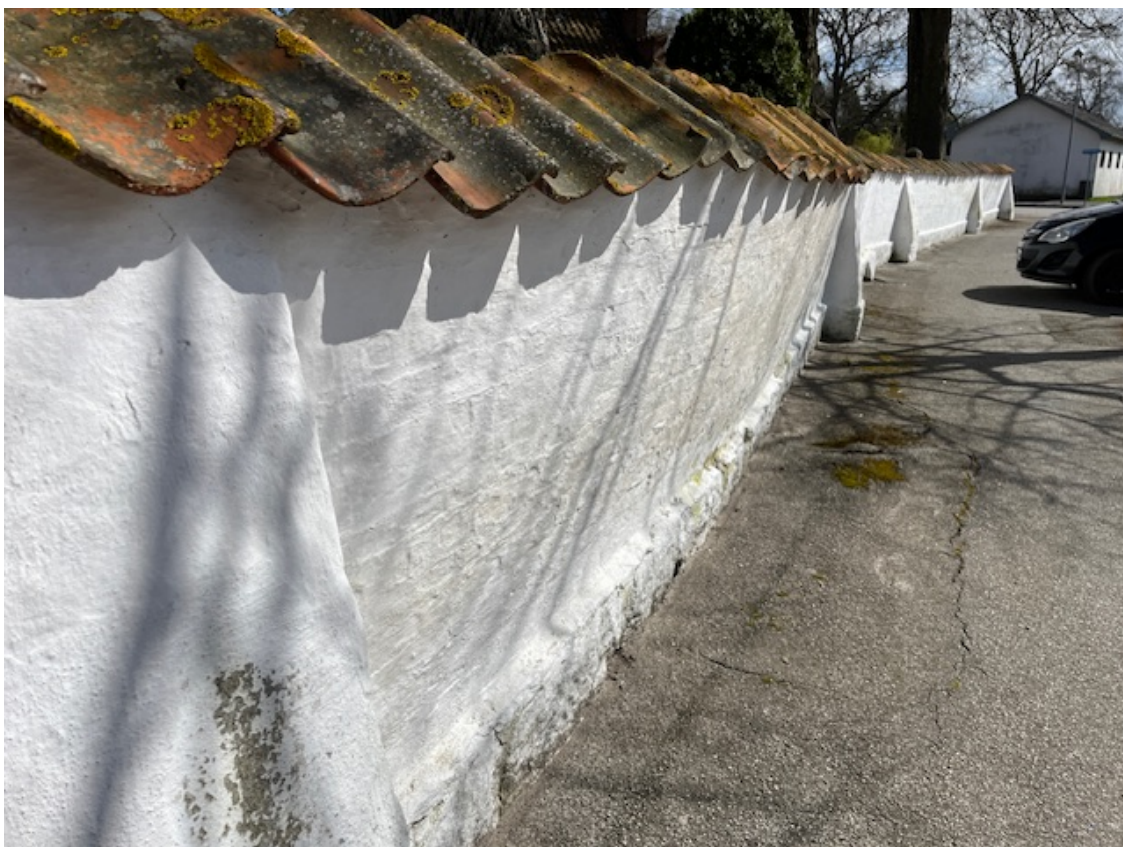
Murpartiet set fra nord

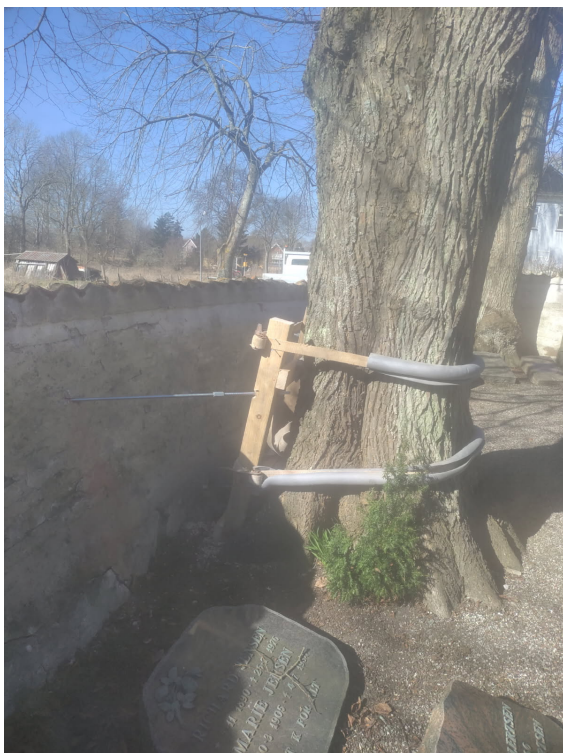
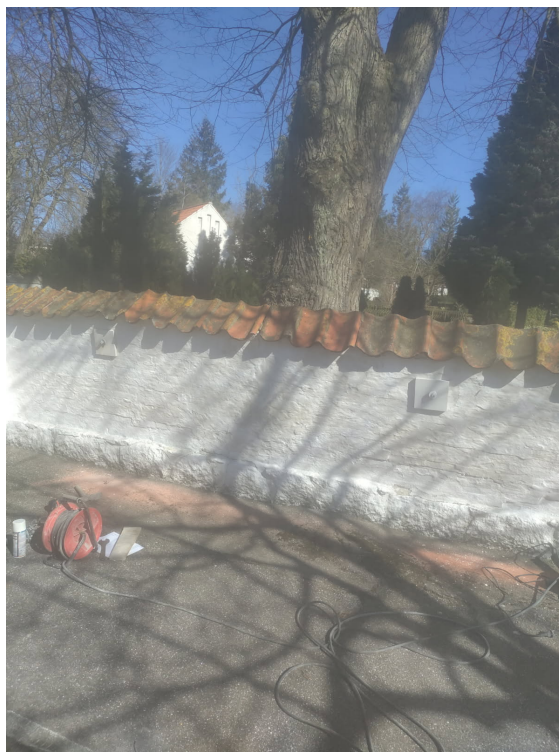
Midlertidig sikring

Det blev drøftet, at det ikke er til at sige hvornår ringmuren giver efter og vælter. Det kan erfaringsmæssigt tage lang tid at få et renoveringsprojektet godkendt og udført. Da der parkeres biler og færdes fodgængere langs ringmuren blev det foreslået at der for en sikkerheds skyld udføre en midlertidig forankring af det meget ustabile parti til det store træ. AS udførte efter mødet en skitse på forankring som er etableret af kirkens lokale murer.
