ÅRSBUDGET 2023

for FASTER Sogns Menighedsråd

FASTER KIRKE

TÅRNMURVÆRK

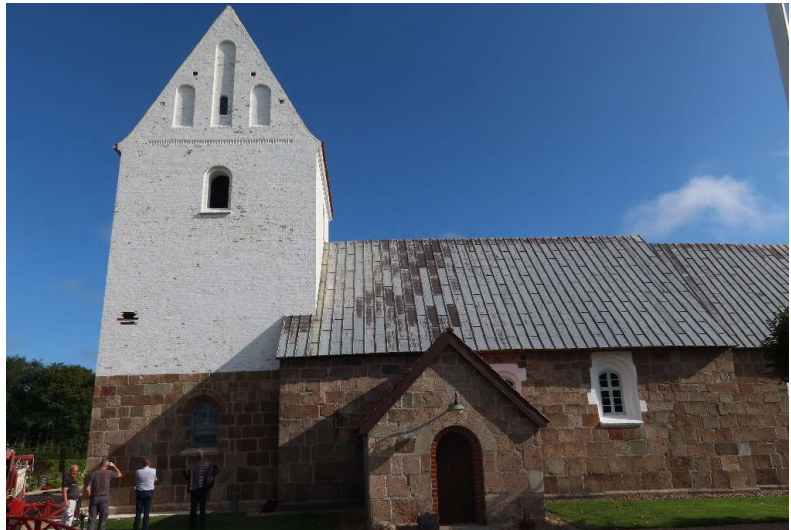
Tårnets facade mod syd fremstår med mange skadede sten og forvitret silikatmaling. Vest- og østfacaden har også områder med forvitret silikatmaling og skadede sten omend ikke i samme omfang som sydfacaden. Grundet facadernes beskaffenhed, skønnes det ikke tilstrækkeligt blot at udføre en reparation af murværket med udskiftning af skadede sten. Det er nødvendigt at fjerne den hårde puds, da den holder på fugten og forhindrer murværket i at tørre ud. Pudsen kan imidlertid ikke fjernes, uden at det yderste af murstenene (brandhuden) følger med. Når stenenes brandhud fjernes, er stenene porøse og åbne for indtrængende vand, hvilket betyder, at de hurtigt vil forvitre. Efter fjernelse af pudslaget skønnes det, at størstedelen af facaderne vil være beskadiget. De øvrige facadesten, der ikke er overpudset, fremstår desuden allerede med ødelagt brandhud som følge af tidligere sandblæsning. For at opnå en tæt og holdbar facade foreslås det derfor, at syd-, vest- og østfacaden mures om med en ny sten, der er velegnet til at kalke på.

Kirken set fra syd.
Tårnets facade fremstår med
mange skadede sten,
pudsskader og forvitret
silikatmaling.

Det foreslås, at tårnet istandsættes som beskrevet i løsning 1 i og med, at det vil være langt den billigste løsning. Der skal kun opmures halvt så mange sten, og den konstruktive indgriben vurderes at være mere overskuelig.

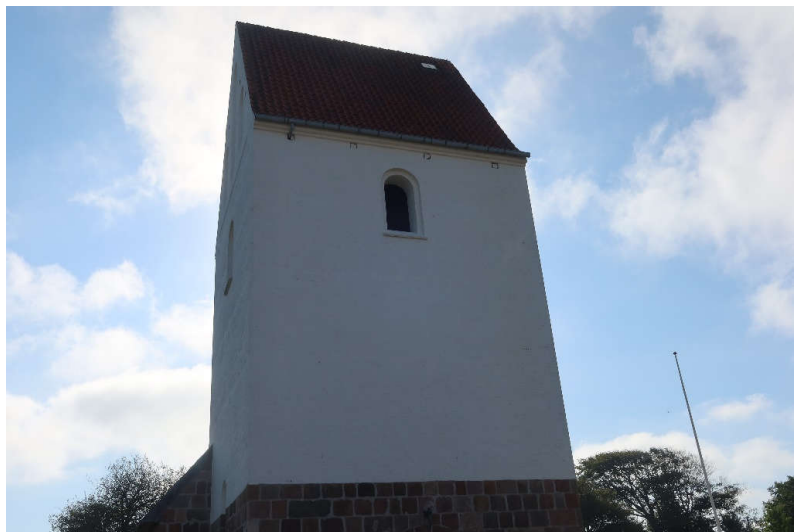
Tårnets vestfacade.
Her ses mindre omfang af
skadede sten og pudsskader.

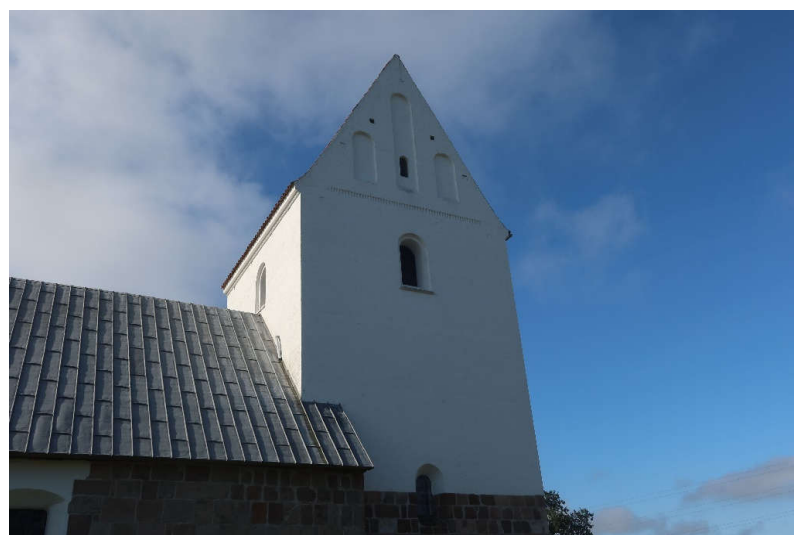
Nordfacaden fremstår også med hård puds og mursten med ødelagt brandhud efter sandblæsning, men her er problemerne med forvitret silikatmaling og skadede sten ikke så udtalt. Skaderne på nordfacaden vil formentlig vedblive at opstå, men de skønnes indtil videre at være overkommelige at holde vedlige med pletmaling og udskiftning af skadede sten.

Tårnets nordfacade.
Her ses mindre omfang af
pudsskader og forvitret
silikatmaling.

Nordfacaden, der er mindre medtaget end de øvrige facader, kan enten istandsættes ved udskiftning af skadede sten og reparation af pudsskader eller ved ommuring som de øvrige facader. Vælger man en stedvis istandsættelse, bevares den hårde puds og det vil være nødvendigt at fastholde en malerbehandling med silikatmaling, mens de andre facader kalkes. Nordfacaden vil således fortsat være diffusionstæt og det må derfor forventes, at skaderne vil vedblive med at opstå i gradvist større og større omfang og kræve løbende vedligehold fremover. For at kunne opretholde en hensigtsmæssig og ens facadebehandling med kalkning ved alle facader og for at undgå udgifter til eskalerende løbende vedligehold med udskiftning af dårlige sten og fuger, ønsker menighedsrådet, at nordfacaden ommures som beskrevet ved de øvrige facader. Herved opnås en fremtidssikret løsning for hele tårnet.

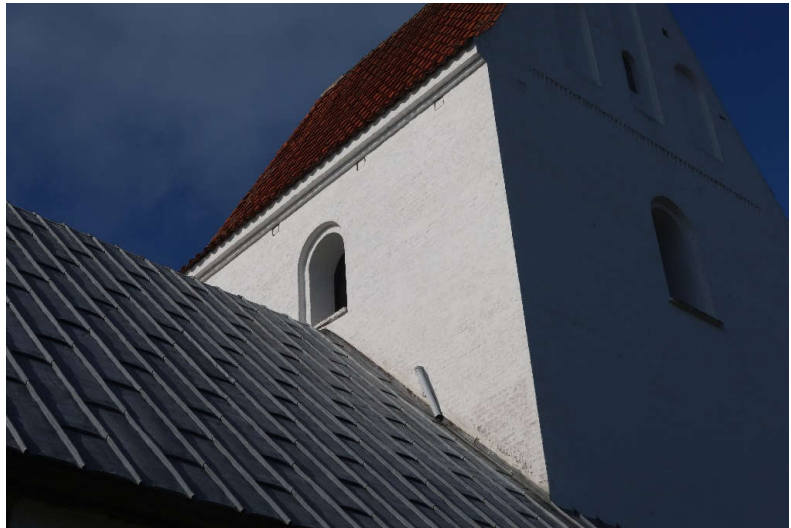
Tårnets østfacade.
Mindre omfang af pudsskader
og forvitret silikatmaling.

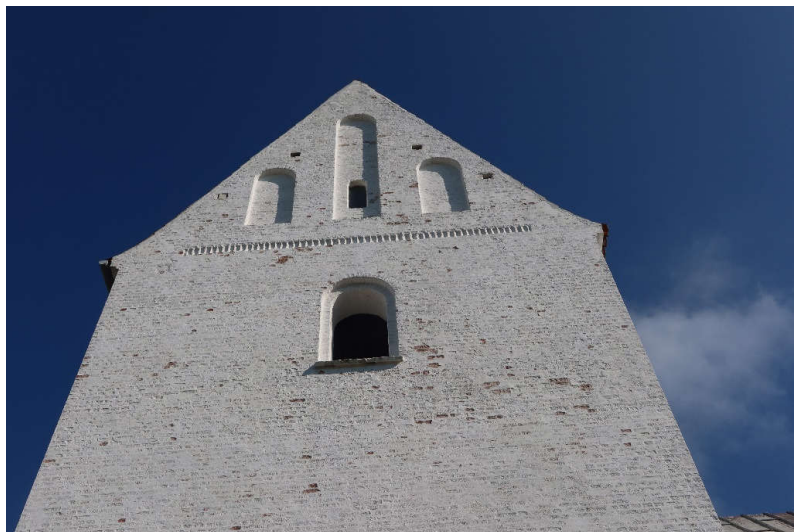
Tårnets øvre sydfacade har
mange skadede sten,
pudsskader og forvitret
silikatmaling jævnt fordelt
over hele facaden.

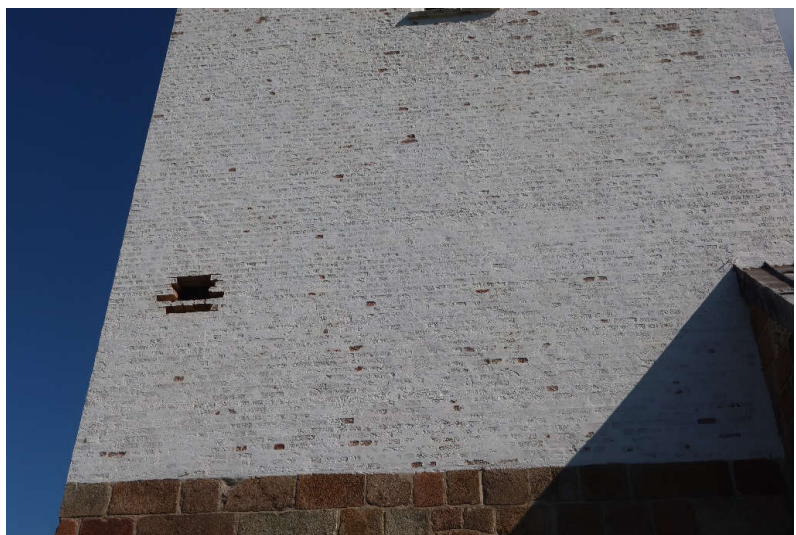
Tårnets nedre sydfacade har
ligeledes skadede sten,
pudsskader og forvitret
silikatmaling jævnt fordelt
over hele facaden.
Hul til vestre i billedet er
udført i forbindelse med
undersøgelse af mur.

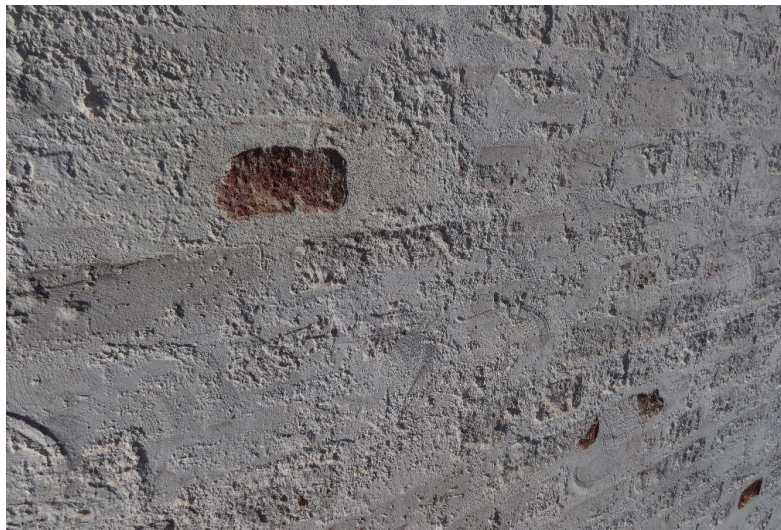
Facaderne er delvist overpudset/berappet med en ekstrem hård puds. Pudsens ligger kun ca. 10 mm ind i fugerne. Bagved er en almindelig og mere porøs opmuringsmørtel. Den hårde puds kan ikke fjernes fra stenens facade, uden at det yderste af stenen følger med. Det ses, at der, hvor pudsens ikke dækker murstenene, er brandhuden blevet nedbrudt i forbindelse med sandblæsningen. Mange steder ses det, at den yderste skal af teglstenen er sprunget af og silikatmalingen forvitrer. Skaderne fremkommer pga. fugt i murværket. Regnvand trænger ind i stenene og kan ikke diffundere ud pga. af den hårde puds og ophobes i murene. Det bevirker, at salte i stenene trækker med ud og skubber silikatmaling og det yderste af murstenene af. Problemet forværres yderligere ved frost, hvor fugten i stenene udvides og sprænger stenene.

Nærbillede af sydfacade. Hårde fuger og puds er fremspringende. Mursten fremstår med skadet brandhud efter sandblæsning. Hvor pudsens springer af, følger det yderste bagvedliggende mursten med.

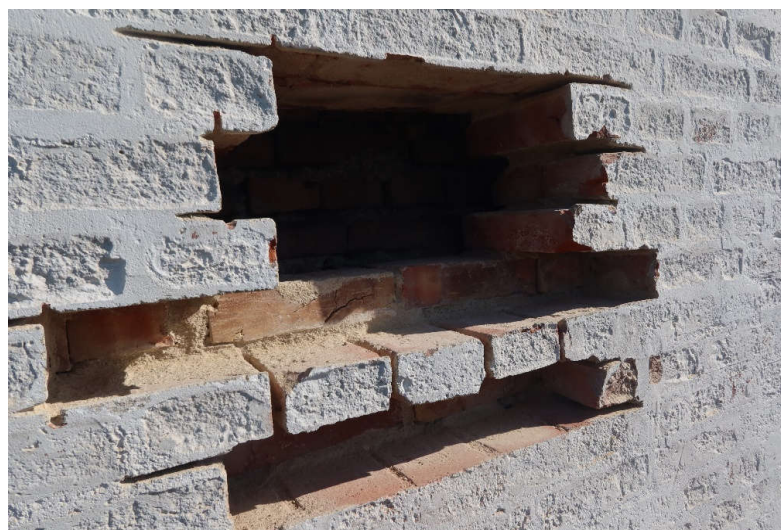
Undersøgelse af mur ved udhugning af sten. Hul er retableret efter endte undersøgelser.

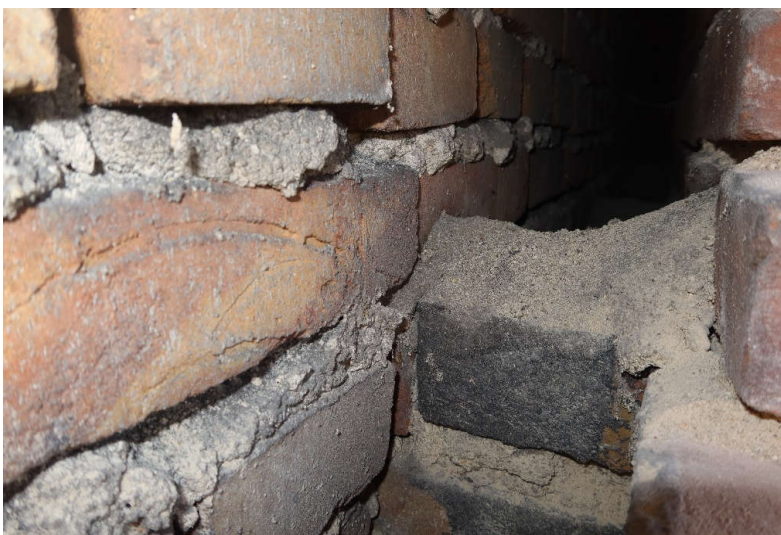
Der blev ved besigtigelsen foretaget fugtmålinger med en Gann-måler, der måler fugt i murværk angivet i digits. Ca. 0-35 digits er tørt murværk, ca. 35-50 digits er normal fugtighed i murværk og ca. 50-100 er fugtigt murværk. Måleskala er vedlagt under bilag. Ved sydfacaden blev målt værdier på 65-70(+/- 10) digits, hvilket angiver opfugtet til kraftigt opfugtet murværk. Ved vestfacaden blev målt værdier på 55-60(+/- 10) digits, hvilket ligeledes er opfugtet. Fugtmålinger indvendigt i tårnet viste, at vest- og især sydmuren var fugtig med målinger på 40-60 digits, mens øst- og nordfacaderne var mere tør. Det antages, at fugten trænger ind fra formuren gennem de faste bindere.

Faste bindere i hulmur.

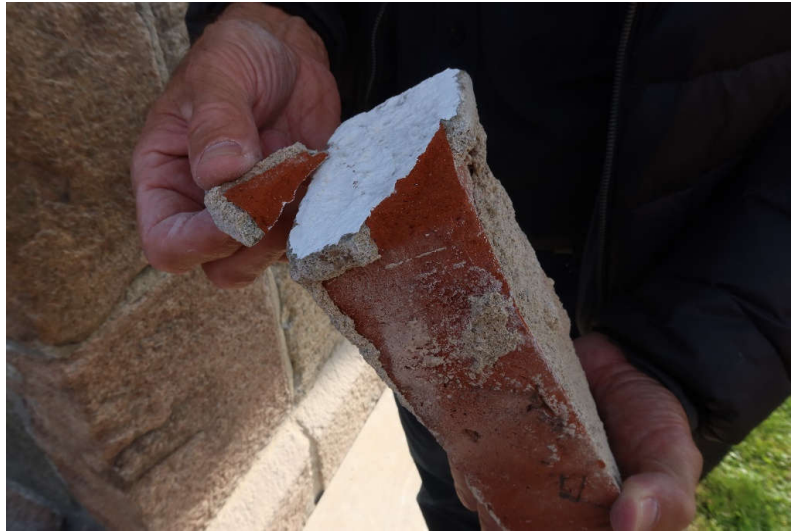
Skallen af mursten følger med ved forsøg på fjernelse af hård puds

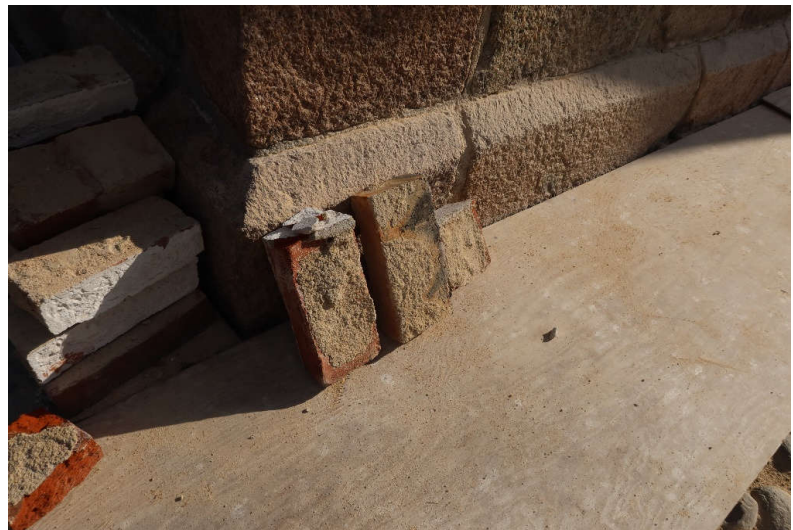
Mur er opmuret med røde sten yderst og en blanding af gule og røde mursten i indeliggende murværk.

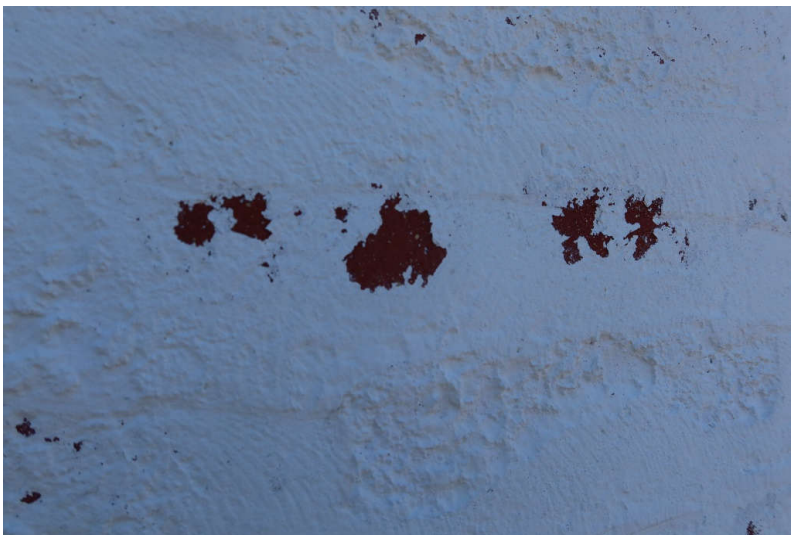
Nærbillede af forvitret silikatmaling ved vestfacaden. Salte i murværket skubber silikatmalingen af.

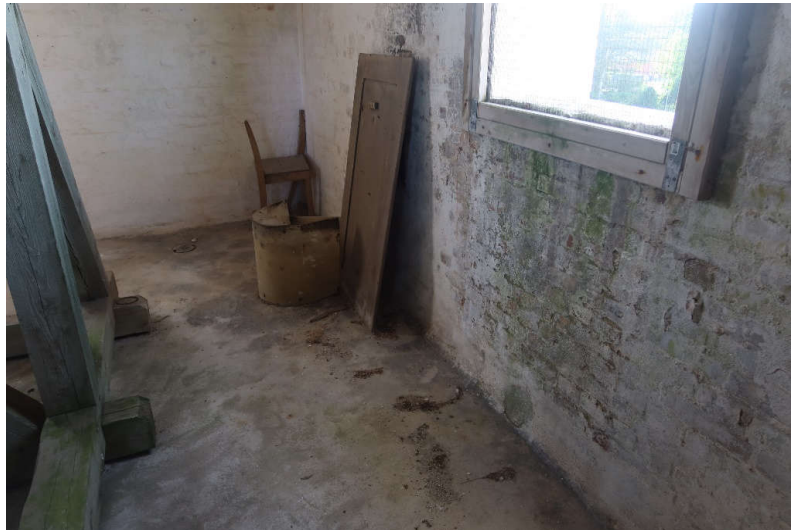
I klokkerummet er fire glamhuller, hvor der er opsat net ved indvendig side af åbningen. Der er ingen afskærmning for slagregn. Det ses, at murværket under glamhullerne er kraftigt opfugtet og algebegroet. Klokkestolsdækket er støbt med fald mod afløb, der ledes ud på skibets tag gennem tårnmuren. Gulvet var ved besigtigelsen tørt og uden synlige skader.

I tårnet ses fire glamhuller, et ved hver af de fire facader. Ved bagsiden af glamhullerne er opsat net i en ramme, som hindrer fugle i at flyve ind i tårnet. Det bremser imidlertid ikke slagregn og især mod syd ses algebegroninger og forvitrede fuger og puds som følge af fugtpåvirkninger.

Glamluge i klokkerum mod syd
Der er udelukkende net for
glamhullerne, og det ses, at der
trænger vand ind. Er værst mod
syd og vest.
Der er fald mod afløb i gulv med
udledning af vand ved
østfacaden.

Det foreslås derfor, at der udføres jalousiluger med skråtstillede vandrette lameller, som hindrer vandet i at trænge ind samtidig med at lyden fra klokkerne fortsat kan høres. Jalousilugerne forsynes med trådned ved indvendig side, der kan holde fugle og insekter ude. Der er vedlagt en princip-tegning for udførelse af jalousiluger.

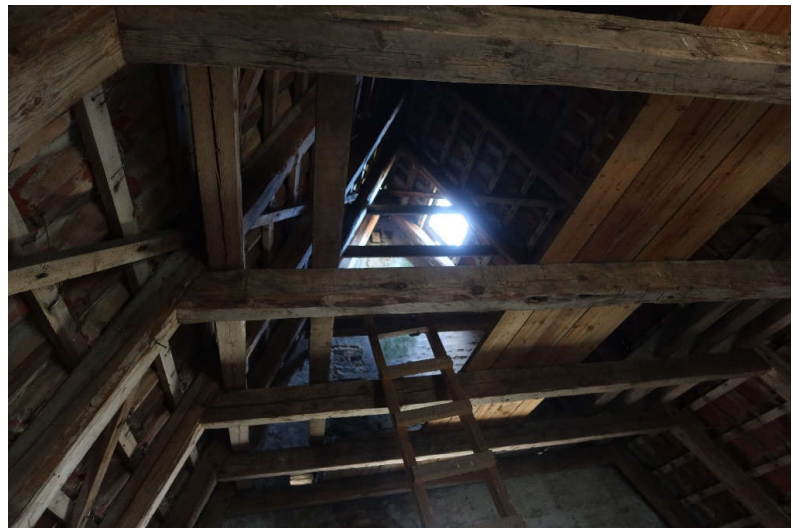
Tagrum i tårn.
Tagvindue kan give anledning
til utætheder.

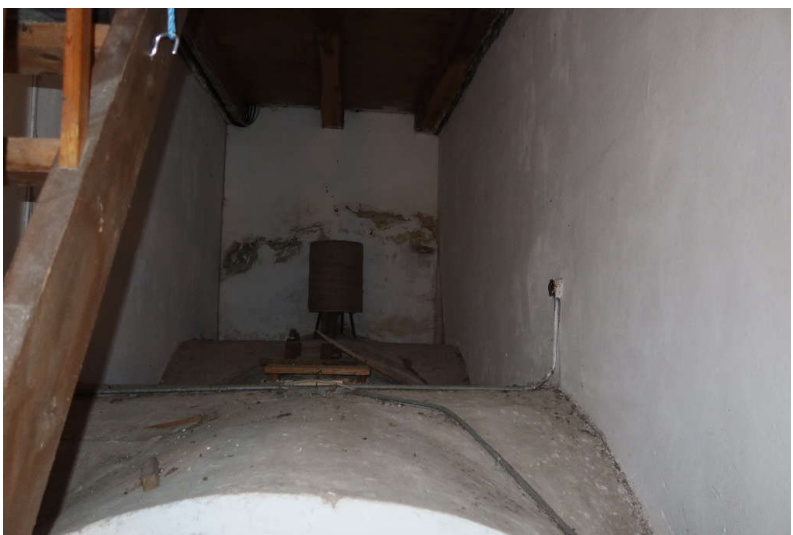
Hvælv over våbenhus i tårn.
Der ses tydelige fugtskader
ved sydvæggen bagerst i
billedet.

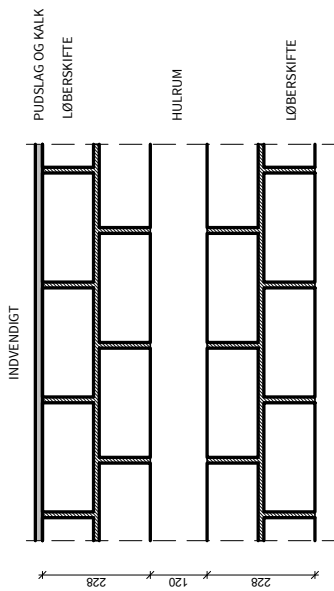
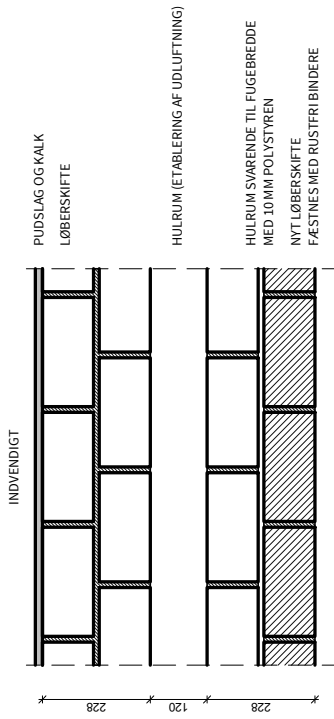
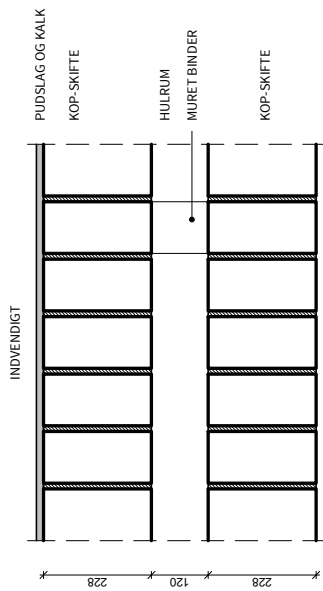
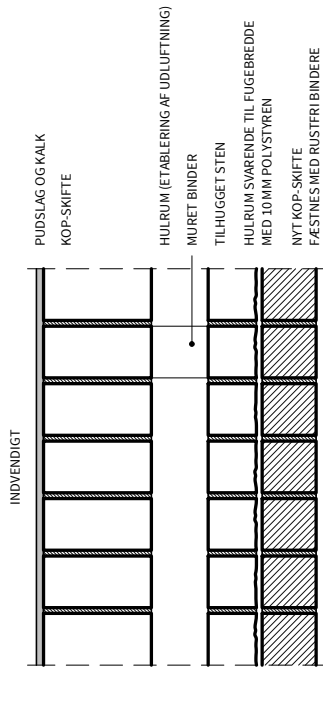
VANDRET SNIT.
MURBYGNING FØR ISTANDSÆTTELSE.
MUR ER OPFØRT SOM KRYDSFORBANDT.

Da formuren er opbygget i en hel sten, er det muligt at hugge eller skære den yderste halve sten væk uden at ødelægge det tilbageværende murværk, som er forankret til bagmuren med faste bindere. Der opmures en ny halvstens formur, som forankres med den tilbageværende del af formuren med rustfri bindere. Mellem den nye formur og det bagerste af den gamle formur ilægges 10 mm polystyren for at hindre fugtvandringen mellem formur og bagmur.

VANDRET SNIT.
ISTANDSÆTTELSE AF MURVÆRK.
