ÅRSBUDGET 2018

for Ketting Sogns Menighedsråd

KETTING KIRKE

NYT TAG PÅ TÅRNET

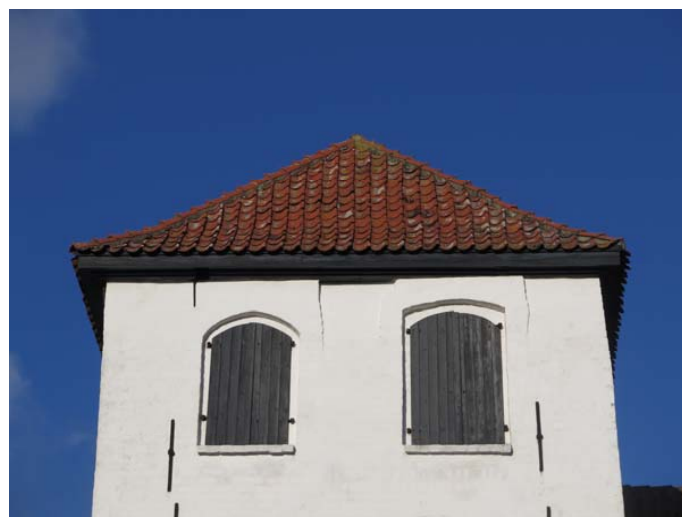
Tårnets tag mod syd med algebegroninger og forvittringer i teglstenes overflade

Tårnet tag mod øst med mosbegroninger og forvitrede overflader på teglstenens overflade.

Menighedsrådet finder, at de nuværende tagsten løbende vil kræve mere og mere reparation og ønsker derfor at udskifte det nuværende tegltag til et nyt tegltag med røde vingetegl i gammel dansk model oplagt på et fast undertag af brædder og pap uden understrygning. Forslaget begrundes med, at understrøgne tage ofte er utætte de første år, hvilket ved uheldige omstændigheder kan betyde skade på konstruktionerne i tårnets indre. Samtidig begrundes undertaget med, at tagrummet er vanskeligt at understryge, og fremover vil kræve sikkerhedsforanstaltninger til fremtidig understrygningsarbejde i form af gangbroer og rækværker, som vil skæmme tagrummet. Det faste undertag vil fremover have en afstivende virkning på tårnets tagkonstruktion.

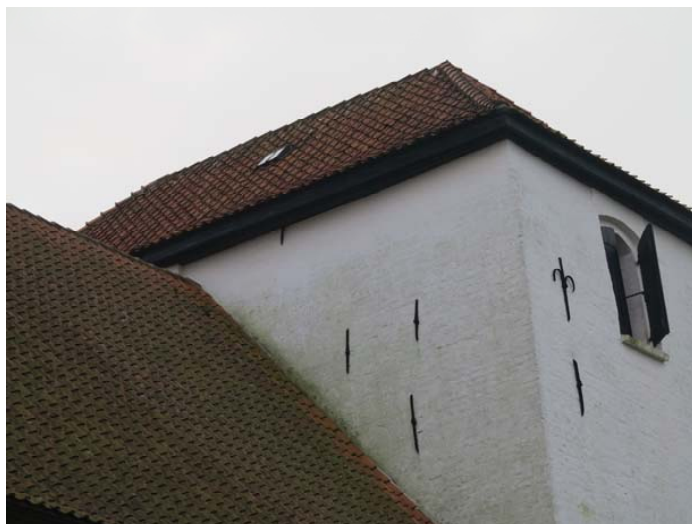
Tårnets tag mod nord – tagsten belagt med grønalger.

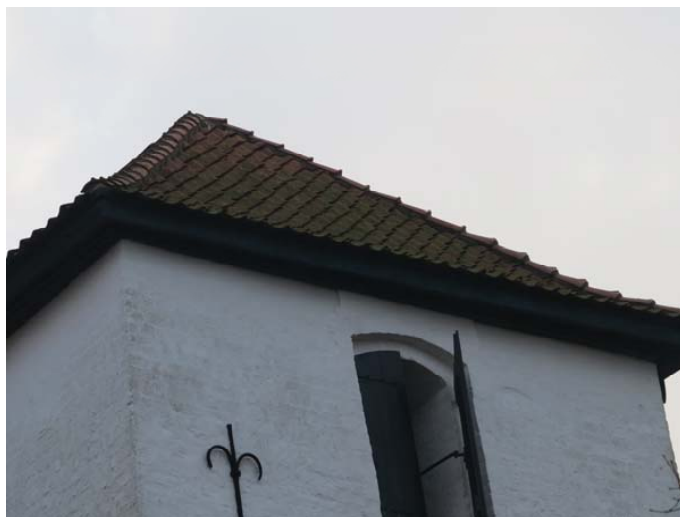
Tårnets tag mod vest med algebegroninger og forvittringer i teglstenes overflade

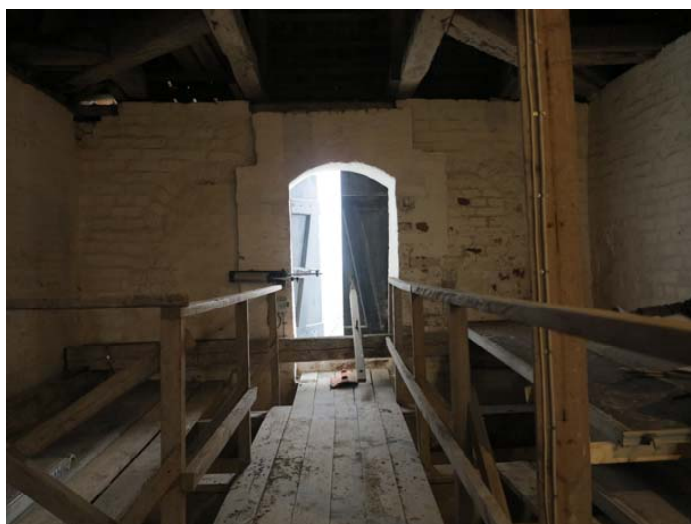
Tagværk set mod vest. Tagværk består dels af genanvendt egetømmer ved hanebånd og spær i fyr formodentlig fra 1700 tallet. Bemærk den smalle farlige gangbro.

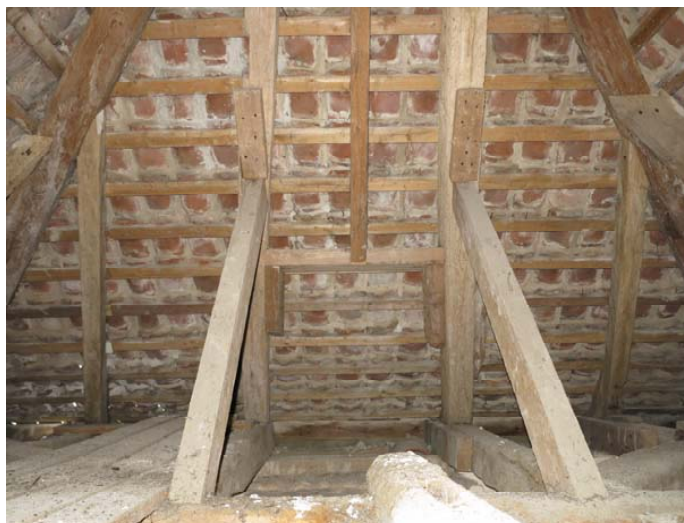
Tagværk – nordvestre hjørne. Bemærk muranker sømmed på siden af bjælke.

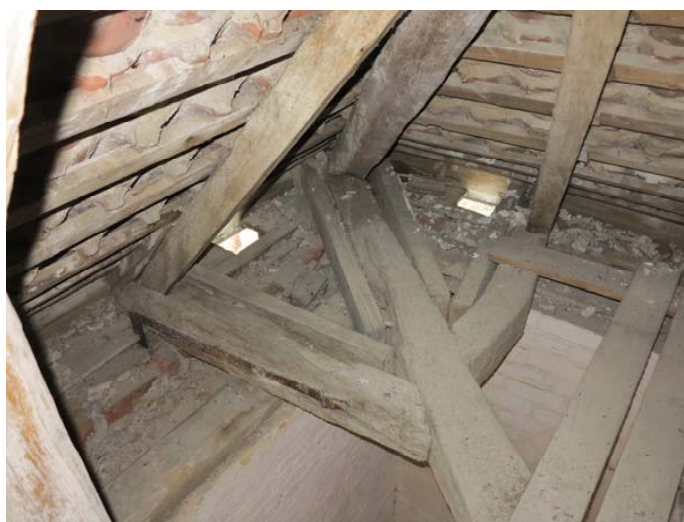
Ankrene er alle jernankre som er fastgjort til tårnets bjælker og tagspær med spir og jernbøjler. Ankrene er rustne, men på den synlige del inde i tårnet er der stadig fin godstykkelse. Normalt sker den største tæring i de første centimeter inde i muren, hvor det ikke uden frihugning er mulig at konstatere tilstanden. Enkelte steder ses rustangrebet her som sprængninger i murværket. De udvendige ankerforskud er medtaget af rustangreb gennem tiden selvom de er overfladebehandlet med sort maling. Hvorvidt de er udtjente kan først konstateres efter afmontering.

4. stokværk – gamle rustne ankre
– sydøst hjørne.

Ankerne sandblæses, restaureres, metalliseres og malerbehandles med en rustbeskyttende maling, sort eller graffital. Hvor det er absolut nødvendigt påsvejses gevindstænger,

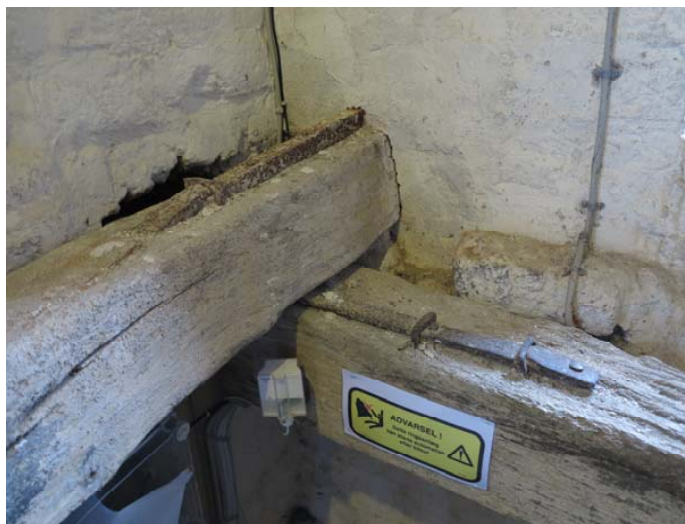
4. stokværk – gamle rustne ankre
ved bindbjælker – sydvest hjørne.

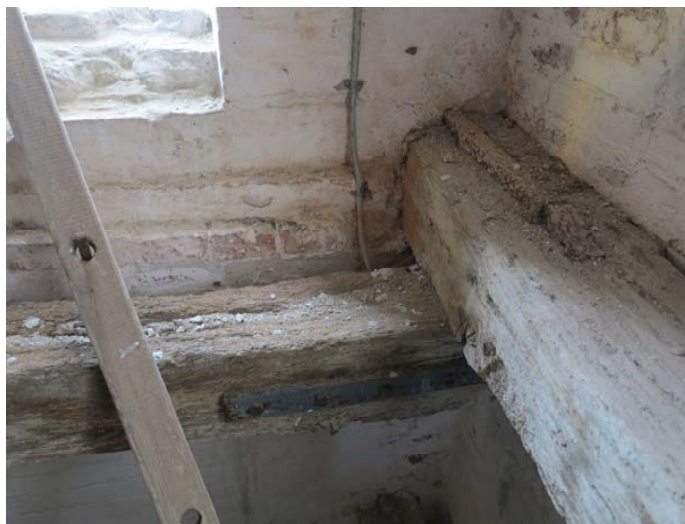
Rustent muranker, som har givet
sprængninger i murværket.
Vestgavl 2. stokværk

Revner i murværk omkring murankre udbedres og forstærkes evt. med indlæggelse af rustfrit ribbestål i fugerne.

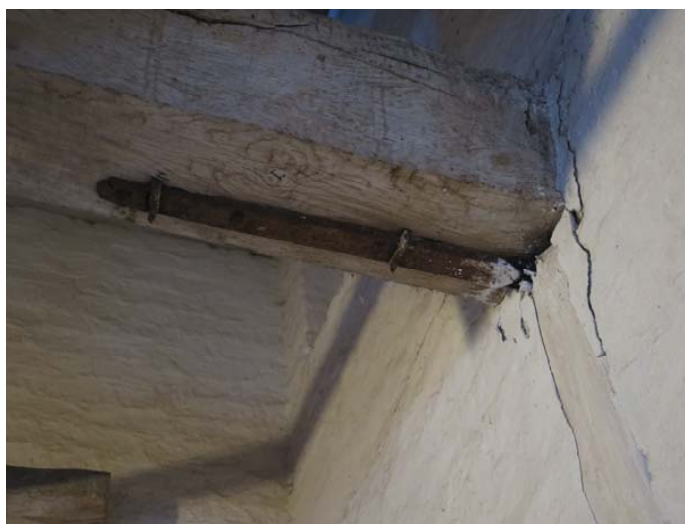
Rustnet muranker til fastgørelse af tagværket. Murrem af eg (10 x 20 cm), spær i fyr (18 x 22 cm), bindbjælke i fyr 18 x 22 cm)

Hvor hanebånds-samlinger ikke er i orden, forstærkes samlingen med en ny egetræsdyvel eller en rustfri bolt. Murremmene i eg efterses. Ved udskiftning af opklodninger skal der anvendes egetræ i samme dimension. Ved tagfoden/gesimsen vil det formodentligt være nødvendigt at efterse skalke og gesimsbrædder. Murankre løsnes og rustbehandles til genanvendelse

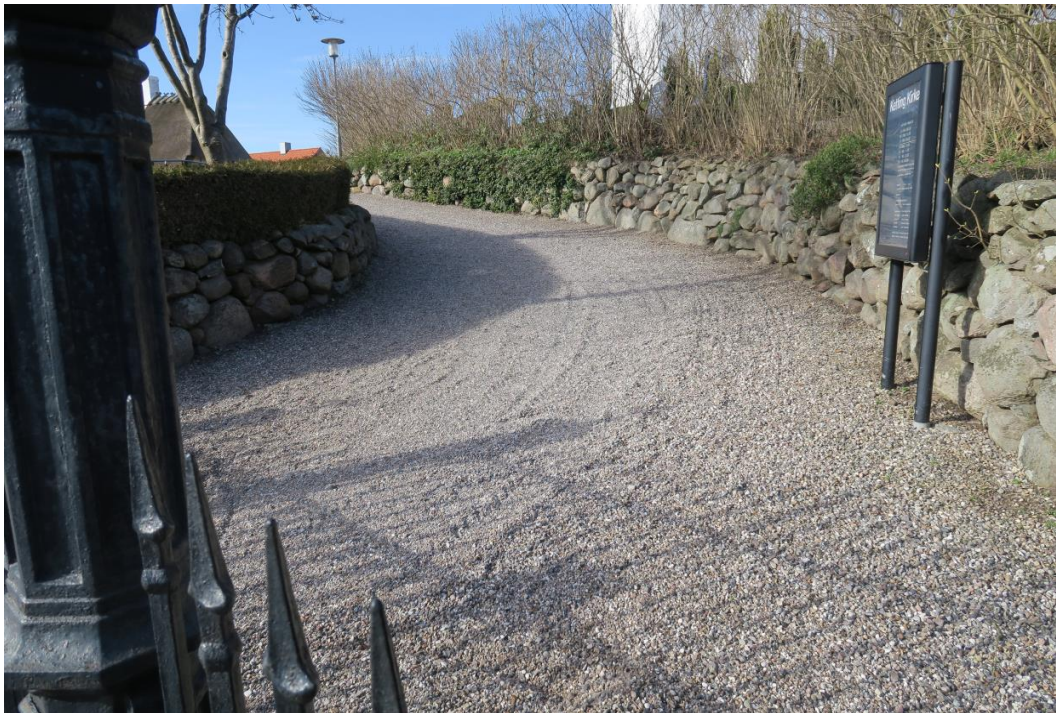
Indkørsel fra kirkegårdsåslågen ved Smedegade. Et adstadigt sving op mod kirken, der anes bag beplantningen.

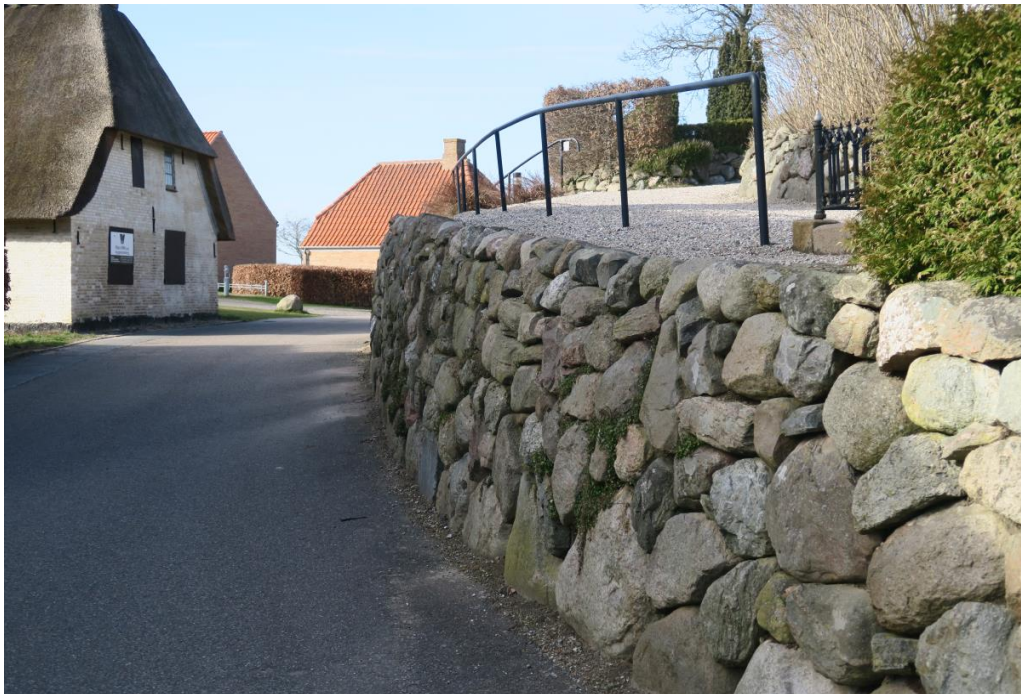
Som en konsekvens af erosionen kan det konstateres, at kampestensmuren mod Smedegade har taget skade af erosionen og er i risiko for at vælte. Flere store huller bag muren vidner herom.

Kampestensmuren mod Smedegade. Muren er presset noget ud og det ønskede smig er væk. Foroven er der flere huller, hvor vandet har eroderet. Noget af bagfyldet anes på vejen.

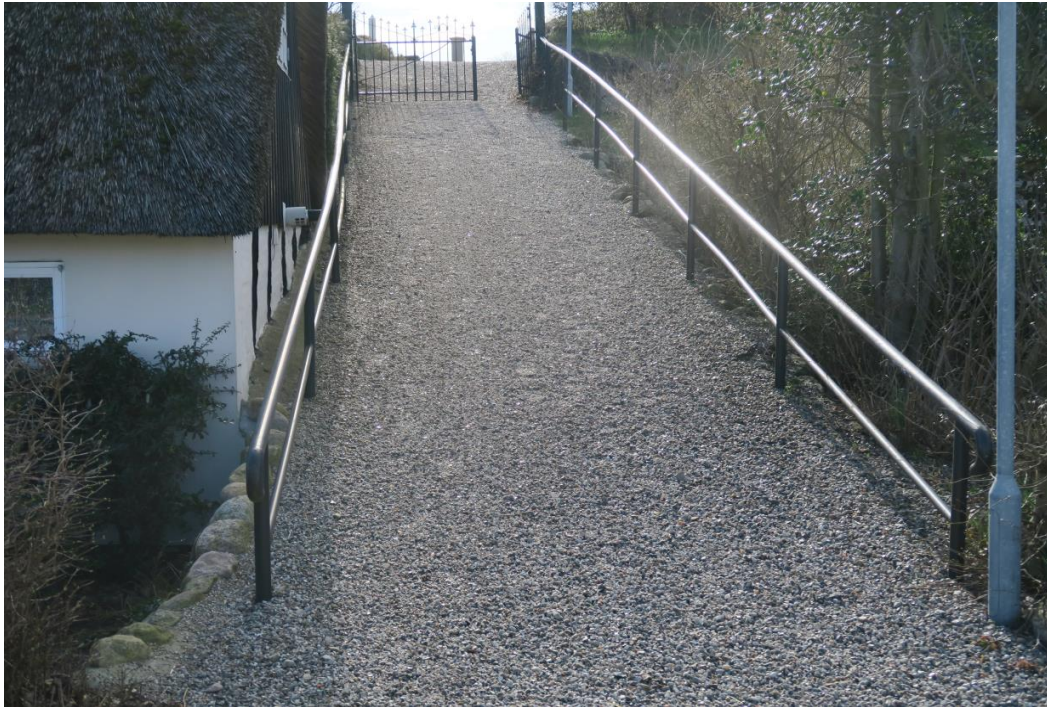
Kørevejen fra Landevejen og op mod kirkegården. Hælder mere end 20 %.
