ÅRSBUDGET 2018

for Engholm Sogns Menighedsråd

Opfølgende notat

Sag: Tag på Engholmkirken
Emne: Undersøgelse af zinkdækning på tagene

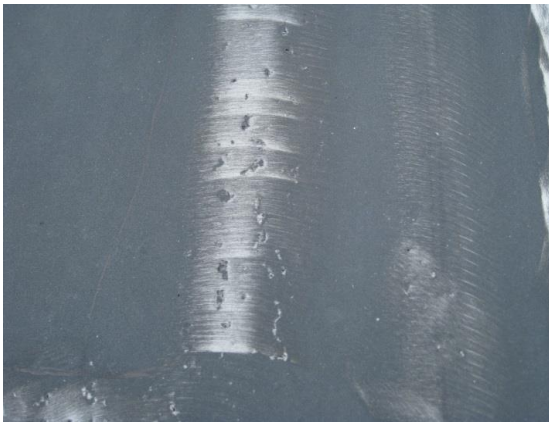
Foto 1 - mange huller på et mindre område.

Der blev primært konstateret synlige huller i zinkdækningen midt på den nederste tagfladen mod nord – neden for vinduespartierne – ved foto 2 herover.

Udbedring af synlige huller i større omfang på et mindre område blev foretaget ved pålodning af zinkplade, mens udbedring af mindre enkeltstående huller blev udført ved direkte lodning på utætheden med loddetin.

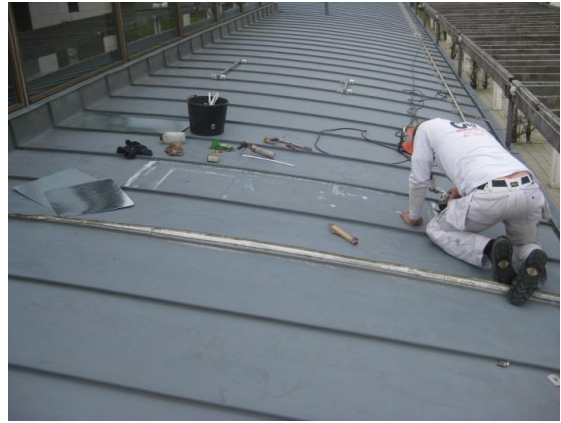
Foto 2 - forberedelse inden pålodning af zinkplade.

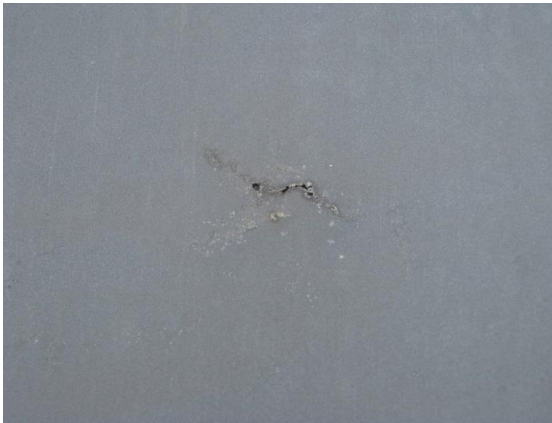
Foto 3 – større huller i zinkdækningen.

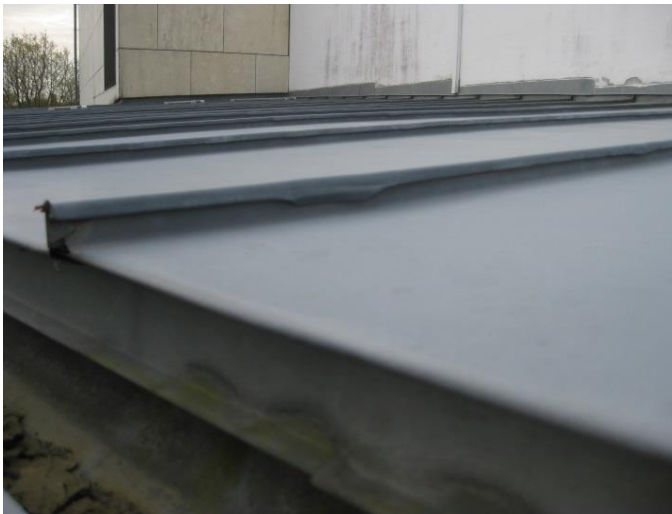
- mangelfuld lukning af stående false (samlinger) kan konstateres flere steder på tagene, hvilket medfører indtrængning af overfladevand med tæring til følge.
- ved zinkdækningens afslutning ved tagrenden, er ombukket over fodblikket udført lukket, men skal være åbent, så indtrængt vand kan løbe ud.
- manglende udvidelsesmuligheder for zinkdækningen ved de udadgående hjørner samt lodning af hjørnesamlinger, hvilket medfører brud og utætheder i samlingerne.
- på den ene side af graterne, er de lodrette falssamlinger udført fra forkert side, hvilket betyder, at samlingen ikke er tæt.
- der kan mange steder konstateres brud i zinken (utætheder) pga. for kraftig bukning af materialet.
- falssamlingerne, hvor zinken på tagfladerne er bukket op ad de tilstødende vægge er udført forkert, hvilket betyder, at falssamlingerne er utætte.

Foto 4 – mangelfuld lukning af stående falssamling.

På baggrund af de foretagne undersøgelser anbefales det, at zinkdækningen udskiftes på alle tagflader inden for en periode på højst 5 år. I den mellemliggende periode må zinkdækningen årligt eftergås for huller, så opfugtning af den underliggende del af konstruktionen minimeres.

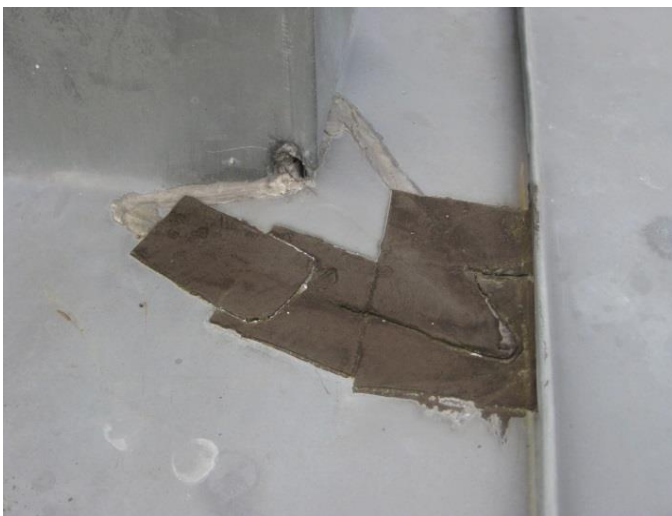
Foto 5 – utæt lodning af hjørnesamlinger.

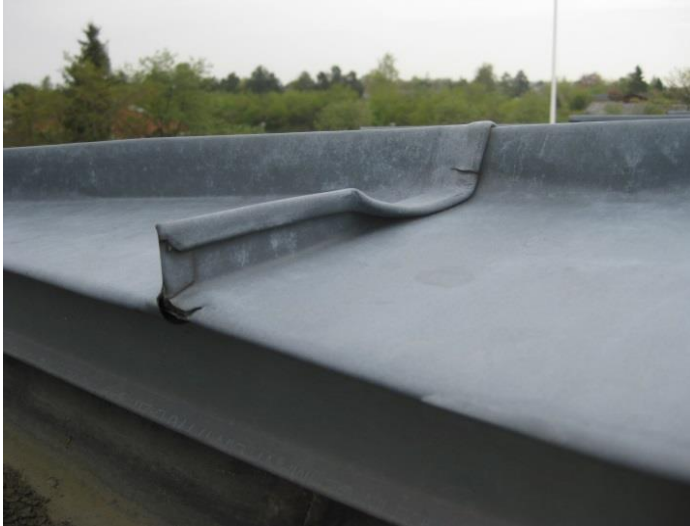
Foto 6 – revner i zinkdækning samt lodrette falssamlinger udført fra forkert side ved grat.

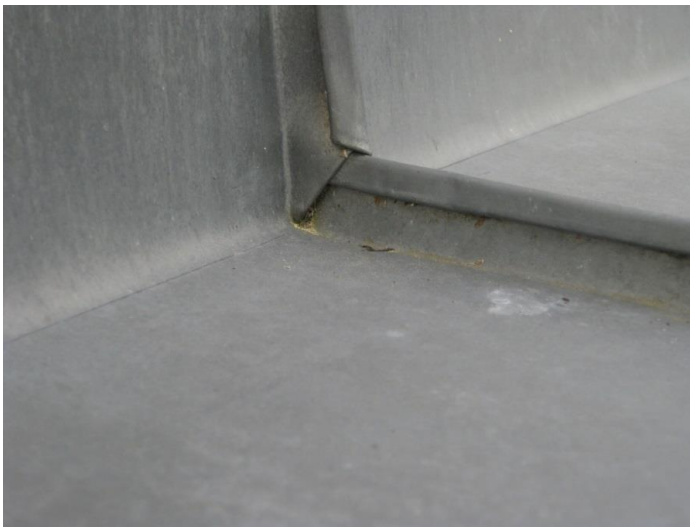
Foto 7 – falssamlingerne, hvor zinken på tagfladerne er bukket op ad de tilstødende vægge er udført forkert.

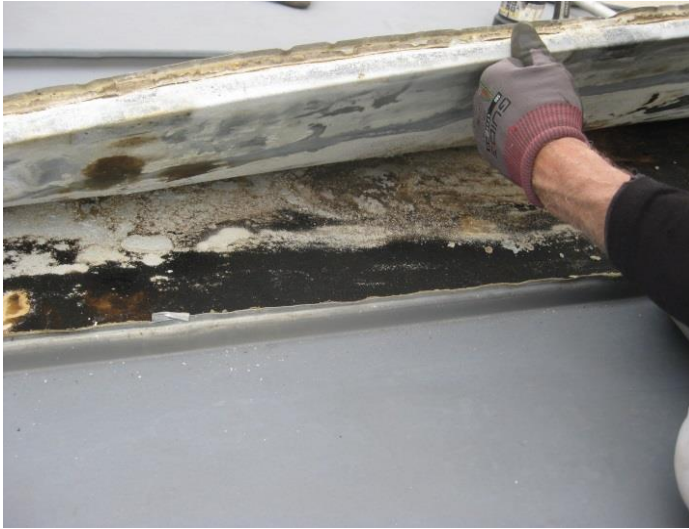
Zinkdækningen blev åbnet op to steder på den nederste tagflade for at se zinkpladernes tilstand på undersiden. Åbning nr. 1 blev foretaget mod nord neden for vinduespartierne. (ved foto 2)

Ved åbning nr. 1 var der synlige huller i zinkdækningen, og på undersiden af zinkpladen var der kraftige dannelser af hvidrust, der er et mel-agtigt hvidt korrosionsprodukt, der dannes ved tæring af zinken når der i længere tid står vand direkte på zinkpladen – i dette tilfælde mellem zinkpladen og den underliggende tagpap. Zinkpladen er under kraftig nedbrydning nede fra, formentlig primært pga. regnvand der trænger ind via huller i zinkpladerne og utætte falssamlinger i zinktaget.

Foto 8 – åbning nr. 1. (hvidrust under zinkplade)

I forbindelse med udskiftning af zinkdækning på tagfladerne, bør der udføres et ekstra lag tagpap samt et struktureret skillelag oven på den eksisterende tagpappedækning.

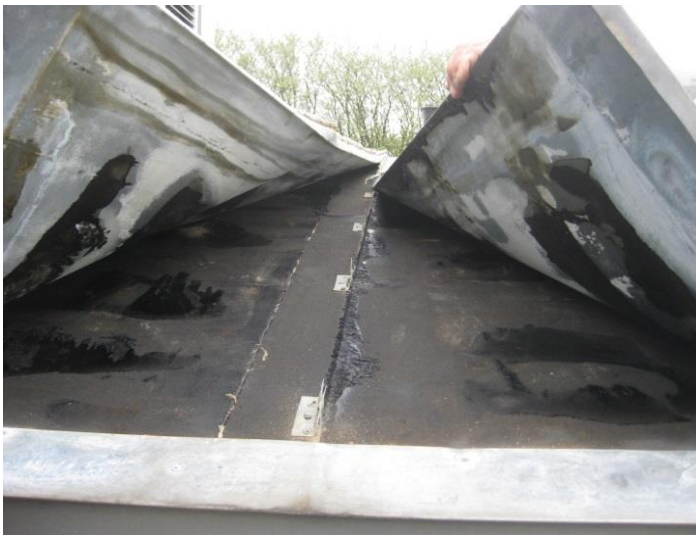
Ved åbning nr. 2 så zinkdækningen umiddelbart sund ud, da der ikke var nogen synlige huller i zinkdækningen oven fra, men også her kunne der konstateres udbredte områder med hvidrust på undersiden af zinkpladerne. Zinkpladerne er også her under nedbrydning nede fra, men knap så kraftigt som ved åbning nr. 1, formentlig fordi der endnu ikke er dannet egentlige huller i zinkpladerne.

Foto 9 - åbning nr. 2 blev foretaget på den nedre tagflade mod syd, lige øst for ovenlyset.

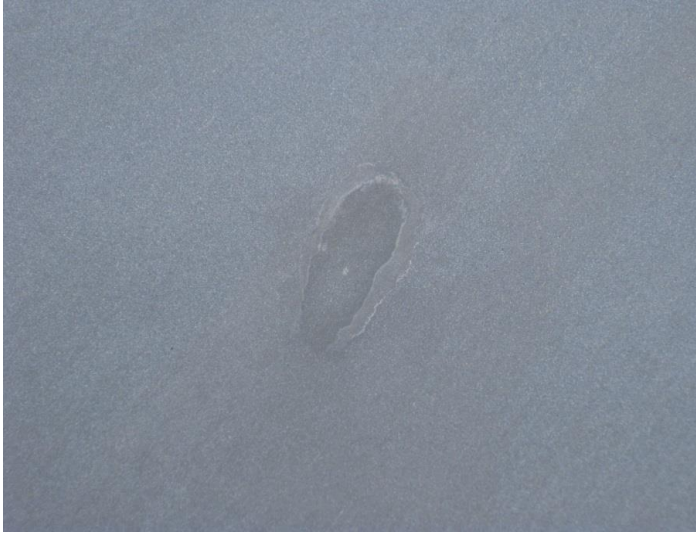
Ved nærmere eftersyn af zinkdækningen, på alle tagflader, kunne der stort set over alt, på oversiden af zinkdækningen konstateres svage aftegninger af nede fra kommende tæring, der inden for en kort periode (få år) skønnes at vil danne egentlige huller i zinkdækningen. Huller i zinkdækningen vil øge koncentrationen af vand på zinkdækningens underside, der så vil forstærke tæringen af zinken nede fra og øge risikoen for vandindtrængning i tagkonstruktionen.

Foto 10 - svag aftegning af nede fra kommende tæring med mikroskopisk hul i midten.

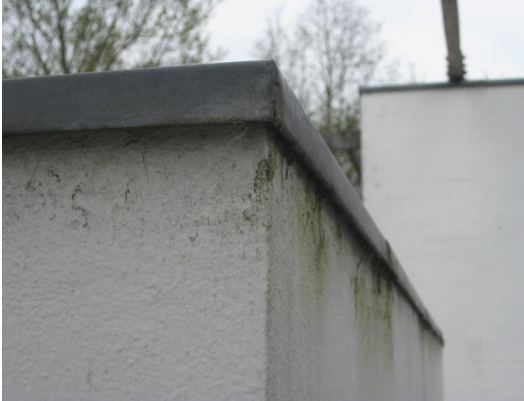
De fire læmure i den østlige og vestlige ende af bygningsanlægget er afdækket med zink uden fald eller tilstrækkeligt "udhæng" på vandnæsen.

Foto 11 – udhæng på eksisterende læmure (10-12 mm).

Det anbefales, at de eksisterende zinkafdækninger erstattes af nye zinkafdækninger med 30 mm. udragende vandnæse og let ensidigt fald (10 mm) væk fra bygningen. Faldet etableres ved pudsning af skrå overside på læmurene.

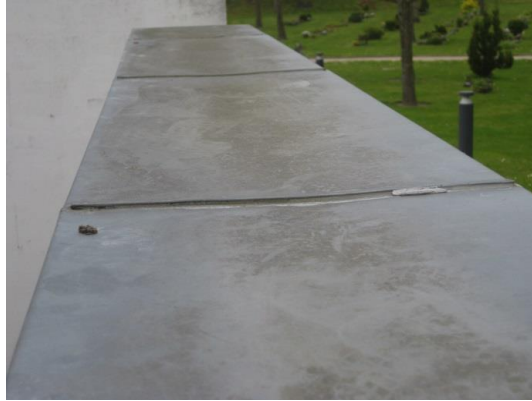
Foto 12 – overside på læmure uden fald.
