ÅRSBUDGET 2019

for Hendriksholm Sogns Menighedsråd

Hendriksholm Kirke

Tilstandsundersøgelse af betonfacader

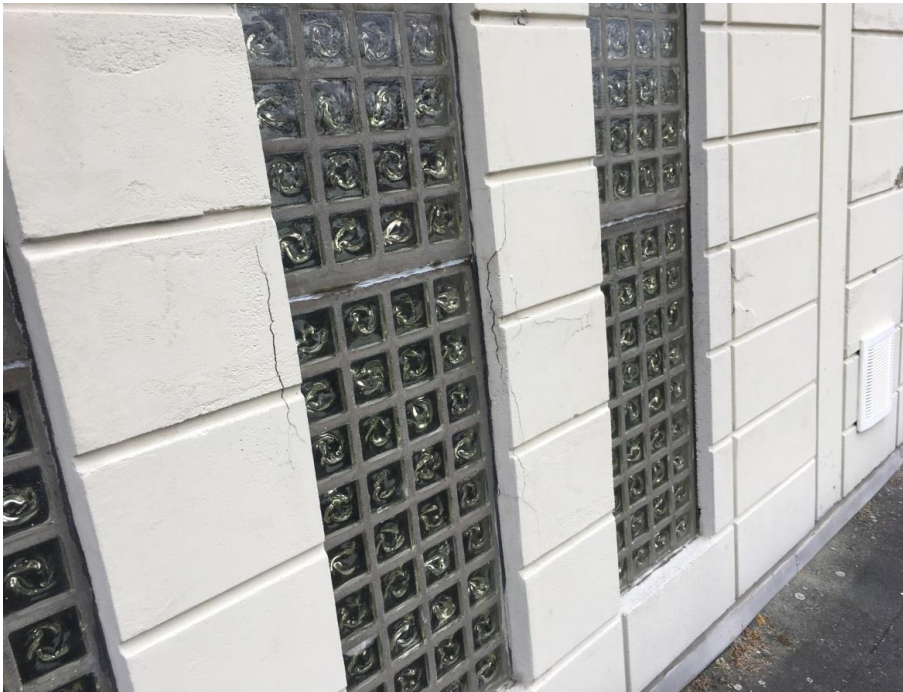
Kirkens facadeelementer fremstår med ensartede skadestyper. Der ses typisk revner eller afskalninger over korroderende armering (fotos 4-6). Det ses endvidere, at nogle af skaderne har været tidligere reparerede (foto 6).

Omfanget af skader vurderes at være større på de øvre elementer.

Foto 4. Facadelement på den øvre del. Der ses flere steder revner, som er begyndende afskalninger og korroderende armering.

Konstruktionsdel	Reparationsmetode
Facadeelementer	<ul style="list-style-type: none"> Partiel udskiftning af skadet beton (afskalninger og revner) ved behugning, afrensning og behandling af armeringen, påføring af korrosionsinhibitor, samt støbning eller håndudsætning af ny beton. Afrensning af alle facader og behandling med en karbonatiseringsbremsende overfladebehandling (f.eks. en elastisk svummørtel). På elementer på mellebygningen bores ruststen væk inden svumning. Glasstensvinduer nedtages og genetableres med anvendelse af rustfri stålarmring.
Blokke (udvendigt)	<ul style="list-style-type: none"> Partiel reparation af blokke med skader relateret til korrosion på bøjlen ved behugning, afrensning og behandling af armeringen, påføring af korrosionsinhibitor, samt håndudsætning af ny beton. På blokke med revner og afskalninger som ikke er relateret til korrosion på binderen, nedhugges den ydre beton helt og en ny støbes. Den gamle bøjle skæres væk og en eller flere nye rustfri bindere monteres i bagvæggen. Afrensning af alle overflader og behandling med en karbonatiseringsbremsende overfladebehandling (f.eks. en elastisk svummørtel).

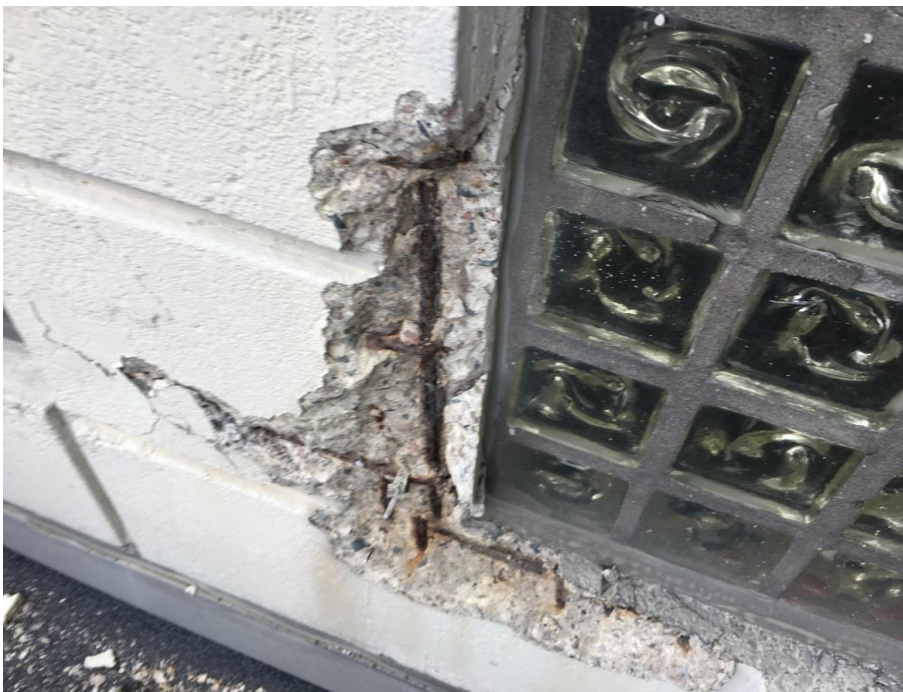
Foto 5. Ved afslåning af de begyndende afskalninger ses korroderende armering bag revnerne.

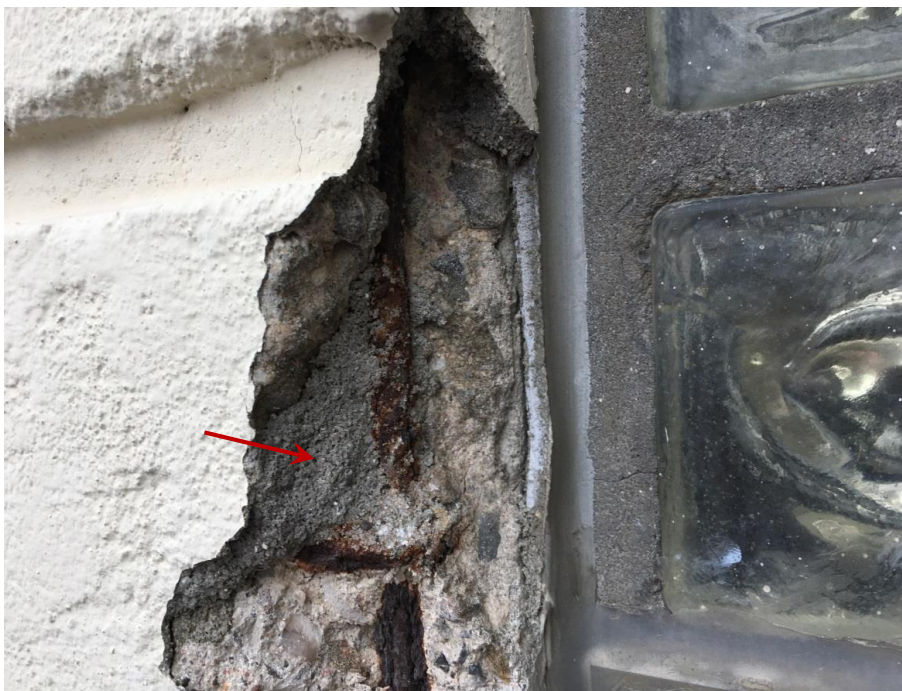
Ved flere af skaderne ses at der tidligere har været udført reparationer. Kvaliteten af reparationerne har dog ikke været tilstrækkeligt god, og der er derfor opstået skader igen.

Foto 6. Ved afskalningerne ses rester af reparationsprodukter (pil), hvilket tyder på, at området tidligere er repareret.

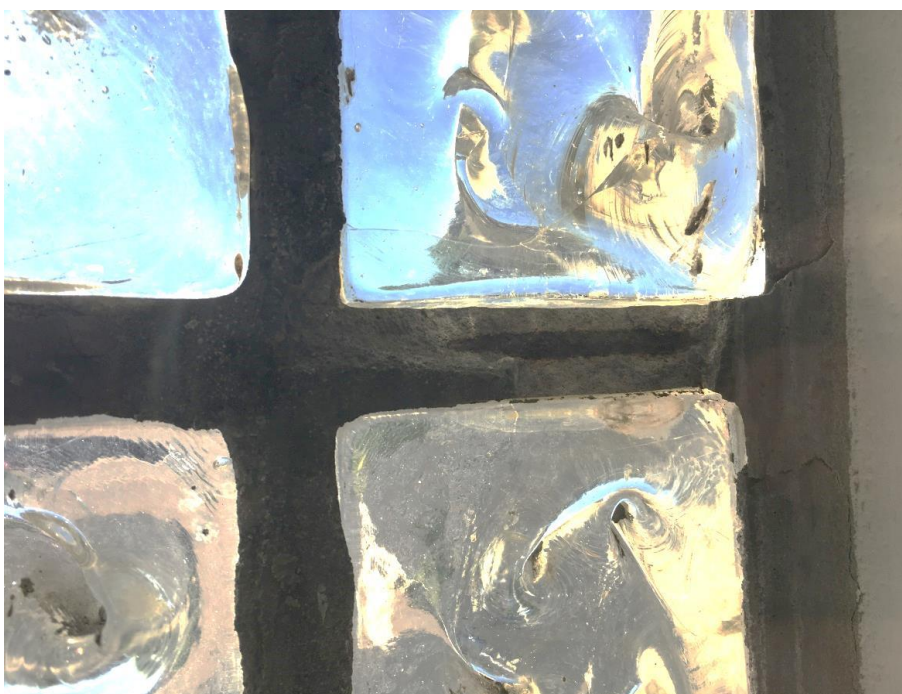
Foto 7. Vindue fra indersiden. Jern imellem glassten, som rustet og forårsager afskalninger.

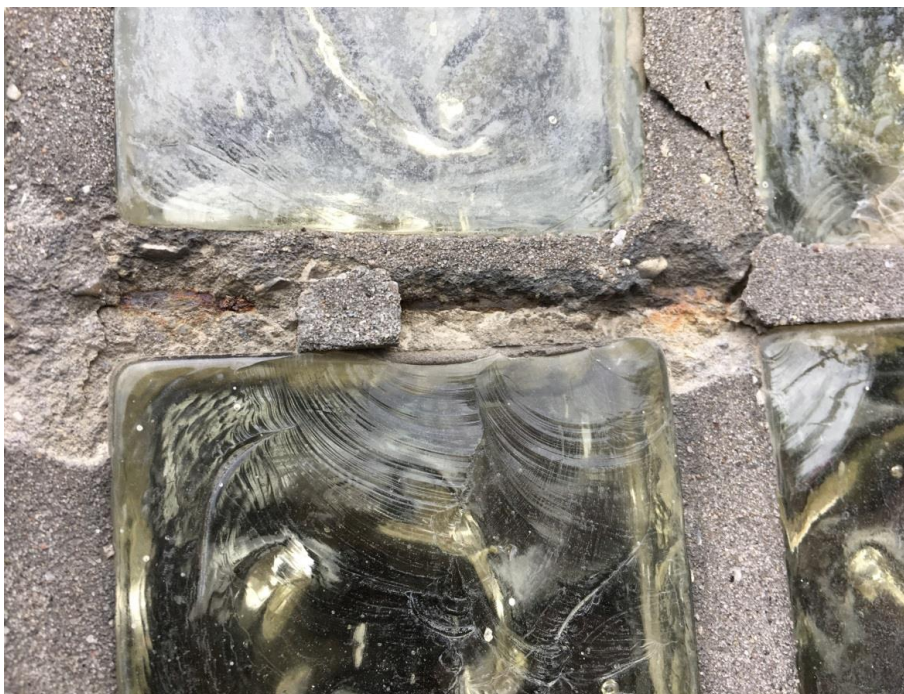
Foto 8. Vindue fra ydersiden. Tilsvarende som for indersiden ses her.

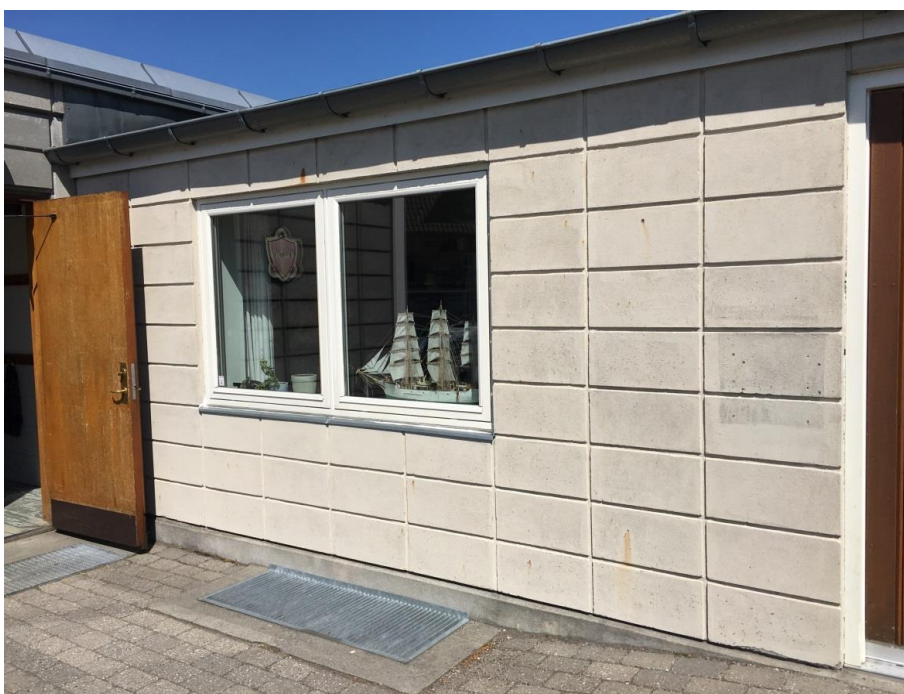
Der ses en del rustpletter på overfladen, som muligvis skyldes jernsten i betonen (foto 9). Der er ikke udtaget borekerner i disse elementer.

Foto 9. Flere rustpletter på facadeelement mellem tilbygning og oprindeligt byggeri. Forpladen er her uarmeret.

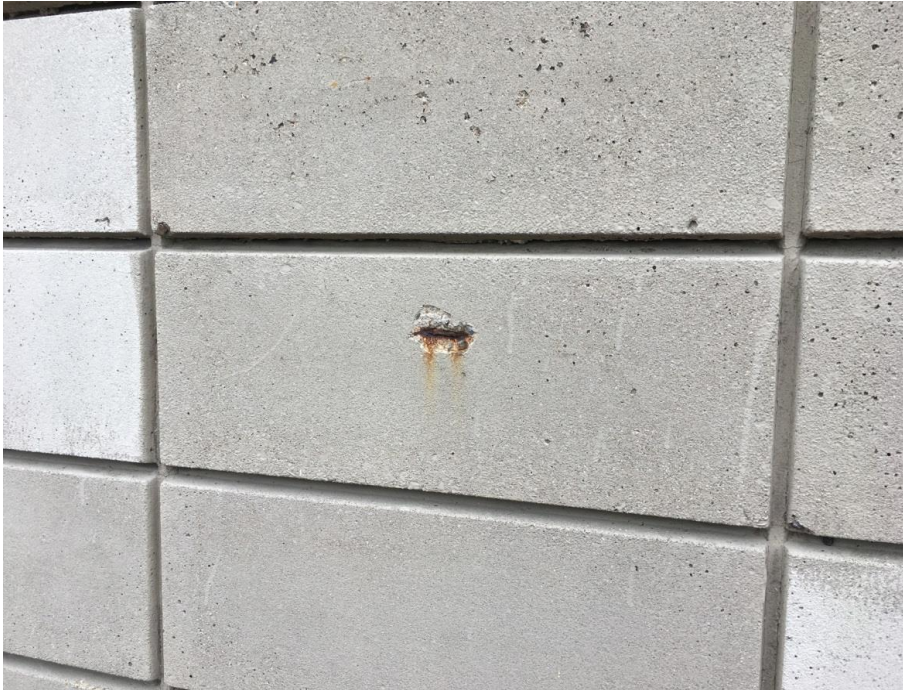
Det vurderes, at de skader der ses på ydersiden af blokkene skyldes lokalt yderligt liggende bøjler, der ligger i karbonatiseret beton. Bøjlerne fastholder formentlig den yderste beton til den inderste bagstøbning. I 2 ud af 4 prøver taget over bøjlerne på intakte steder ligger de i karbonatiseret beton. Det vurderes derfor at skadesomfanget er større, end hvad der pt. er synligt, og der må i den forbindelse påregnes en vis risiko for nedfald.

På tårnet ses typisk skader i form af revner eller afskalninger over armeringen (vandret bøjle/binder) (foto 10 og 11).

Foto 10. Typisk skade på tårn. Der ses en afskalning over et rustent yderligt liggende jern.

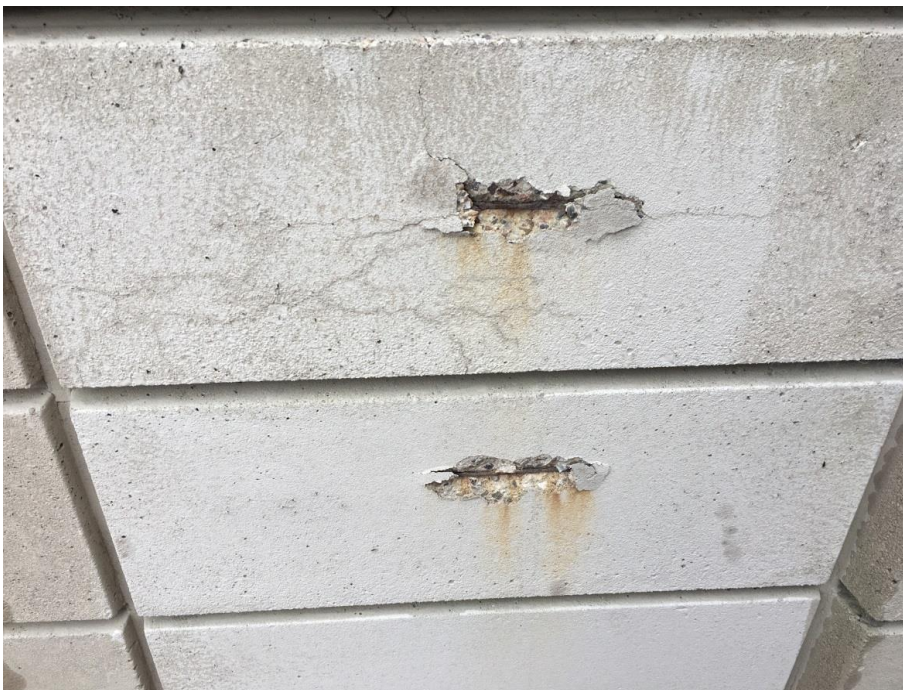
På nogle blokke på tårn og gavl mod vest ses revner og krakeleringer samt småafskalninger i overfladen over frostfarlige korn (foto 11 og 13-15).

Foto 11. 2 blokke med afskalninger. På den øvre blok ses desuden flere revner.

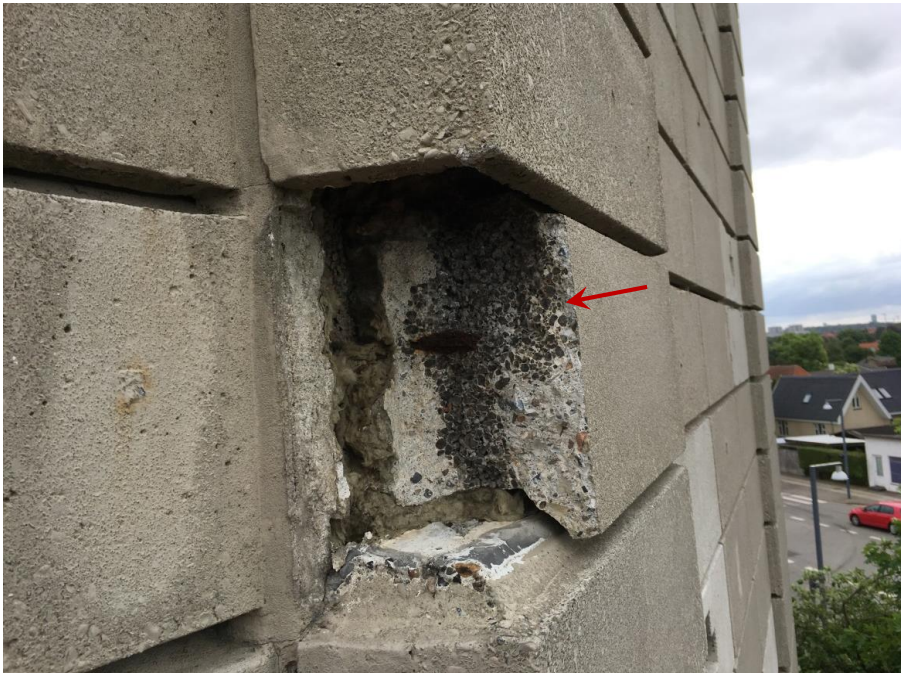
På tårnet ses en del skader i form af revner eller afskalninger over armeringen (vandret bøjle/binder). På en enkelt hjørneblok ses et større afknækket stykke af den yderste del af blokken. I brudstedet ses et korroderet jern, og det ses desuden at tykkelsen af det yderste beton lag er meget varierende og er visse steder kun 5-10 mm.. På nogle blokke, set både på tårn og gavl mod vest, ses revner og krakeleringer samt småafskalninger i overfladen over frostfarlige korn.

Foto 12. Nedfaldet stykke af en hjørneblok. I brudstedet ses et rustent armeringsjern. Det ses endvidere, at betonen i den yderste plade lokalt er meget tynd(pil).

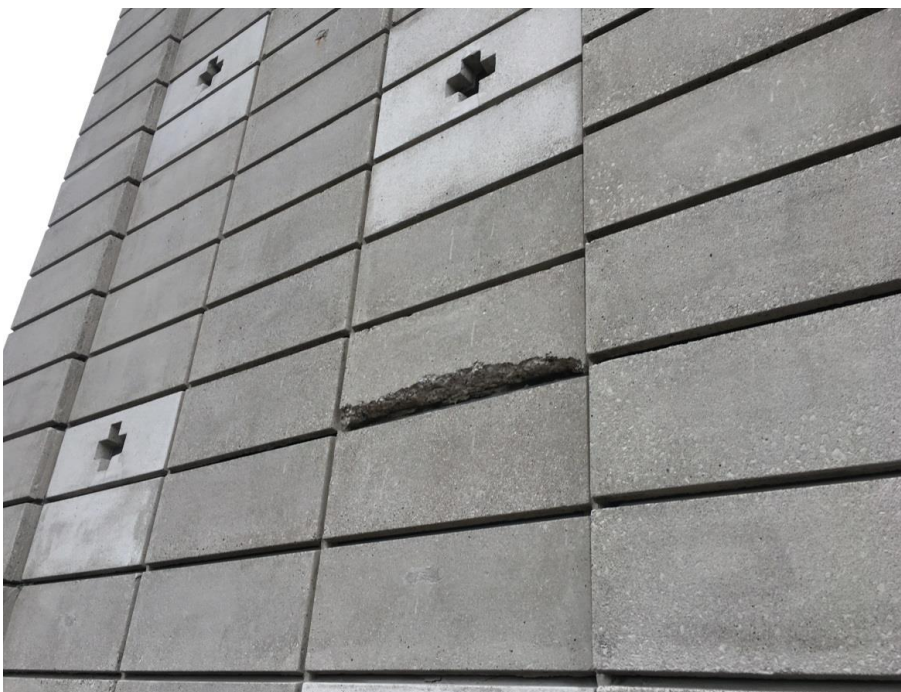
Foto 13. Blok med afskalning af den nederste del af blokken.

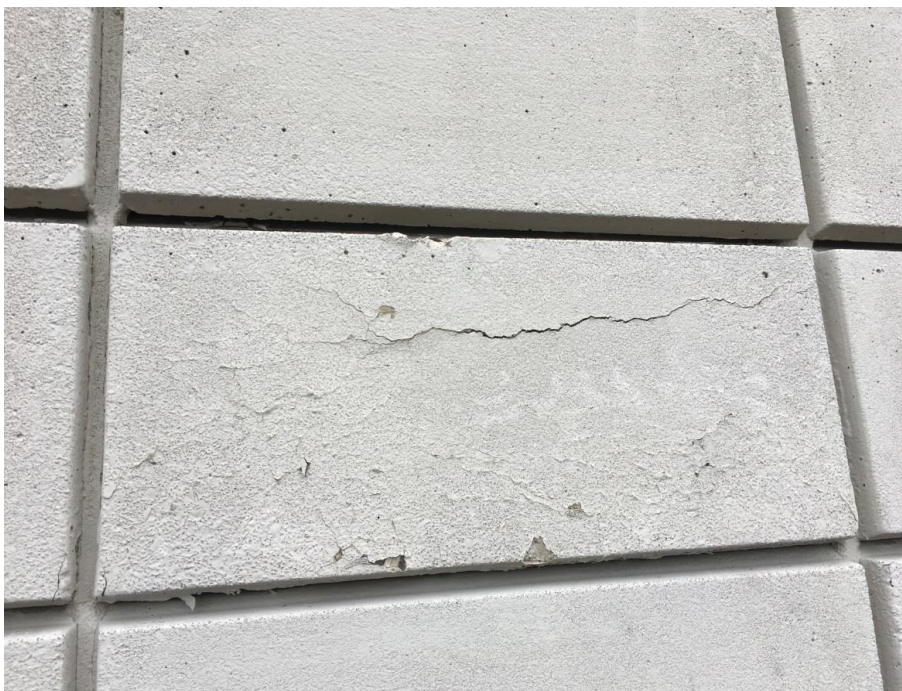
Betonen kan, som det var tilfældet for facadeelementerne, ikke karakteriseres som værende modstandsdygtig mod frost-tø cykler i vandmættet tilstand. Der ses desuden et betydeligt indhold af potentielt reaktiv porøs flint i sandfraktionen, hvilket medfører at der er risiko for skader som følge af alkalikiselreaktioner dersom betonen indeholder tilstrækkelige mængder fugt og alkalier. Der er observeret blokke med revnemønstre og overfladeafskalninger, hvor skadesårsagen sandsynligvis er frost og/eller alkalikiselreaktioner.

Foto 14. Blok på gavl mod vest, som fremstår med revner og krakeleringer og små afskalninger af overfladen.

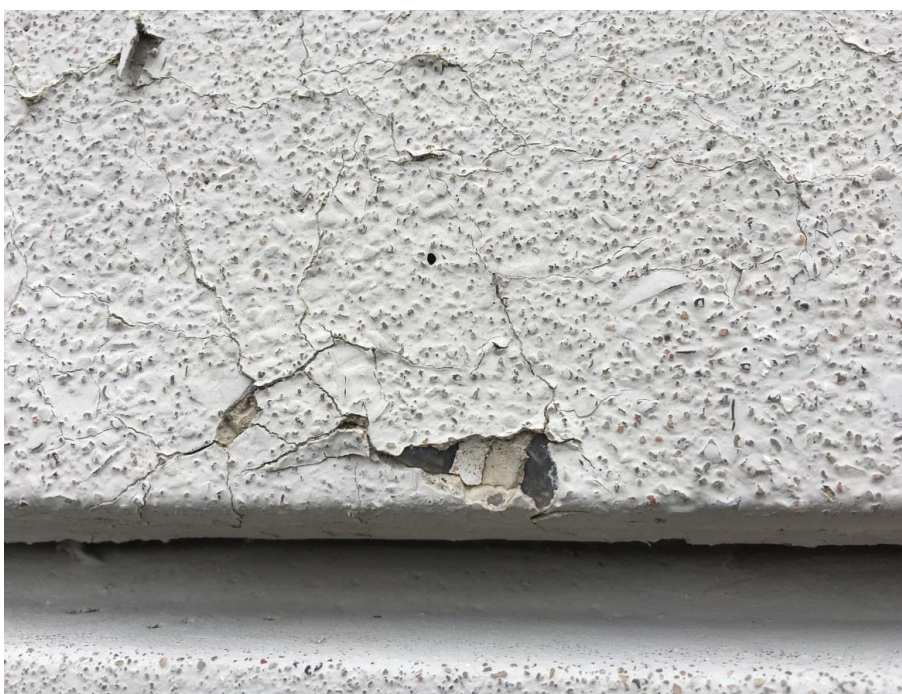
Foto 15. Nærfoto af krakeleringer og afskalninger af overfladen.

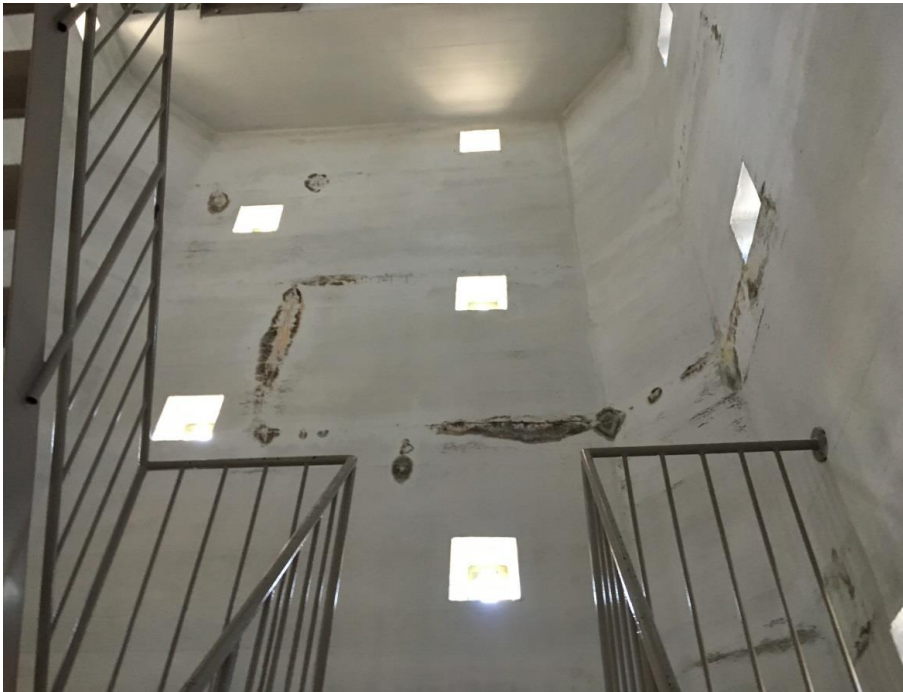
Fugt gennemsvivningerne, som er observeret på tårnets indersiden, vurderes at skyldes utætte støbeskel i betonen, som har eksisteret siden tårnets opførelse. Der ses desuden en del dæklagsskader på indersiden, som skyldes karbonatiseringsbetinget korrosion på yderligt liggende armeringsjern. Selvom konstruktionen er indendørs, vurderes fugtindholdet periodevis at svare til et udendørs miljø. På en enkelt prøve fra bagstøbningen ses korroderet armering liggende helt ud mod lecabetonen i blokkene (uden dæklag). Hvorvidt dette er et generelt fænomen, kan ikke vurderes på nærliggende grundlag.

På indvendig side af tårnet ses der udfældninger i flere af støbeskellene (foto 16), ligesom der flere steder ses tegn på fugtgennemtrængning i form af hvide udfældninger på de indvendige overflader.

Foto 16. Inderside af tårn. Der ses revner/støbeskel med udfældninger.

Bagvæg i tårn	<ul style="list-style-type: none"> Partiel udskiftning af skadet beton (afskalninger og revner) ved behugning, afrensning og behandling af armeringen, påføring af korrosionsinhibitor, samt støbning eller håndudsætning af ny beton. Støbeskel/revner injiceres med epoxy.

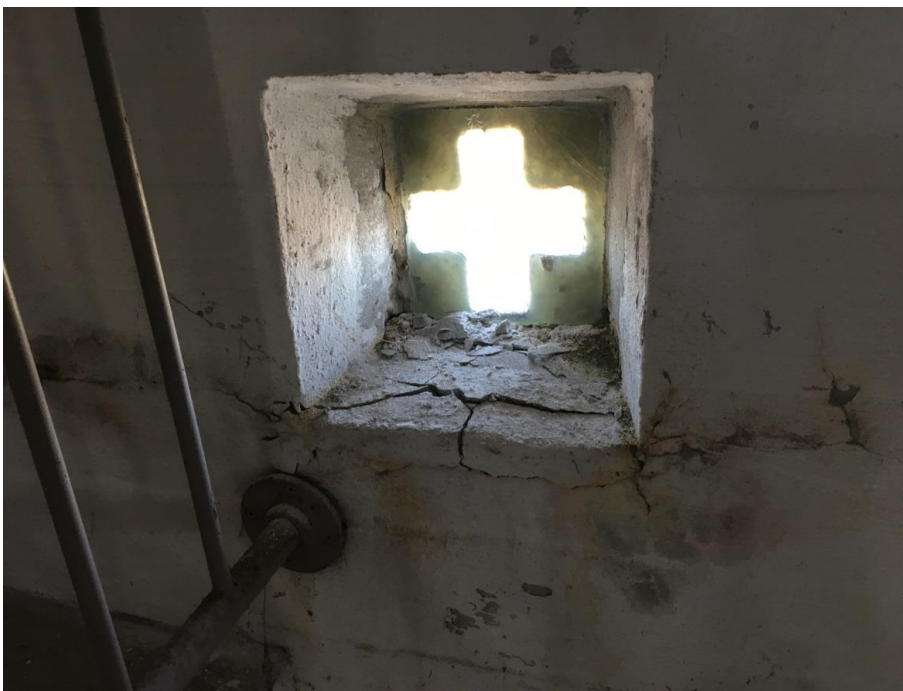
Der ses ligeledes skader i form af revner og afskalninger over korroderede armeringsjern. Denne skadestype ses typisk ved vindueshullerne, hvor dæklaget tilsyneladende er småt til vindueslysningen (foto 17).

Foto 17. Omkring vindueshuller ses revner og afskalninger som følge af korroderende armering.

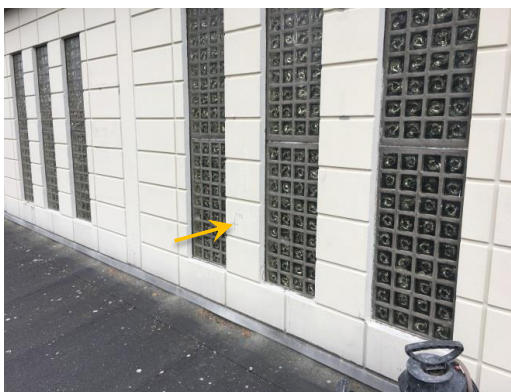
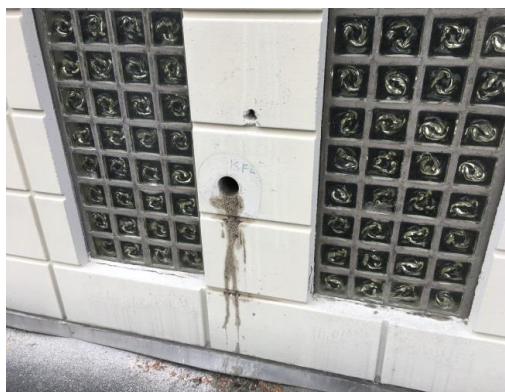
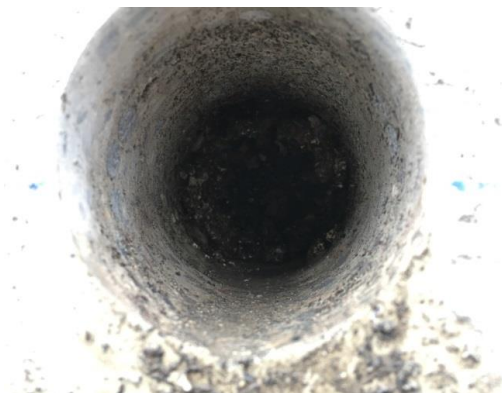
Kerne KF2: Facade mod nord, element i den øvre del (midterste element).

Kerne er udtaget i intakt område. På elementet ses få dæklagsskader i forhold til de øvrige elementer på samme facade, hvor der ses flere dæklagsskader og revner samt tidligere reparationer.

Intet at bemærke i borehul.

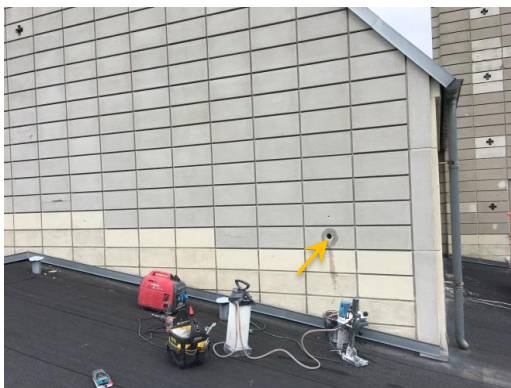
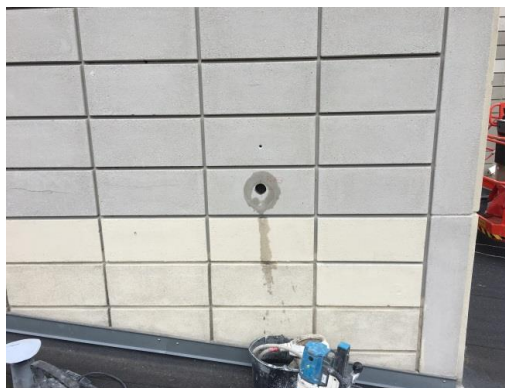
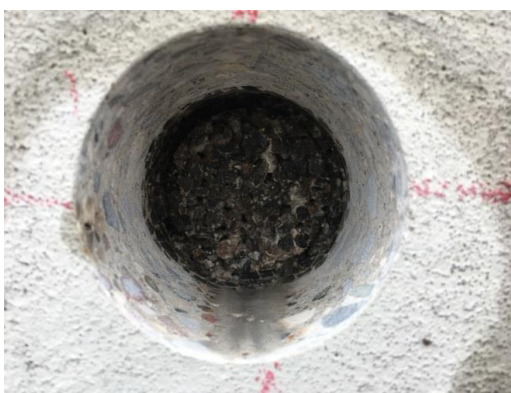
Kerne KF3: Facade/gavl mod vest i den øvre del (samme byggesystem som på tårn).

Kerne er udtaget i intakt område/blok. På de øvrige blokke på gavlen ses enkelte dæklagsskader og vandrette revner.

Intet at bemærke i borehul. Der ses leca-beton bag betondelen.

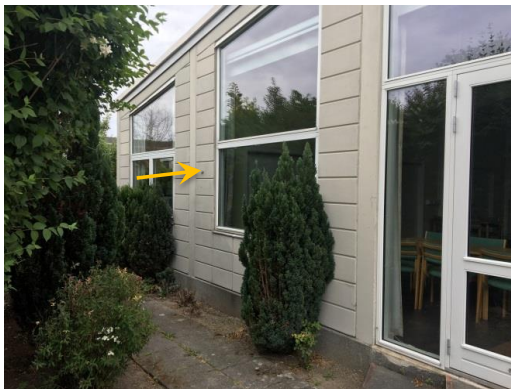
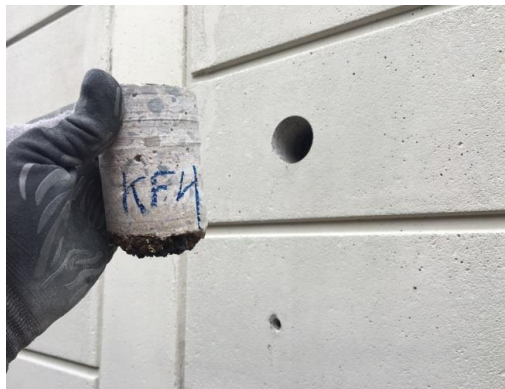
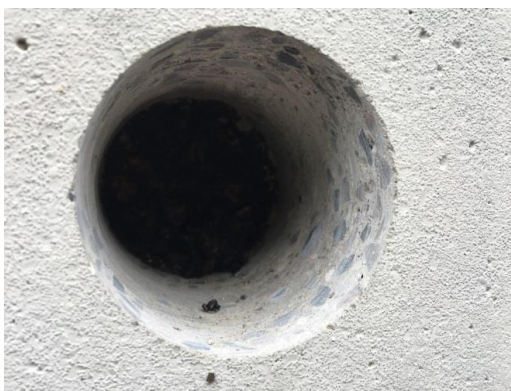
Kerne KF4: Facade/gavl mod vest, element i terrænniveau.

Kerne er udtaget i intakt område. På elementet ses få dæklagsskader og tidligere udførte reparationer.

Intet at bemærke i borehul.

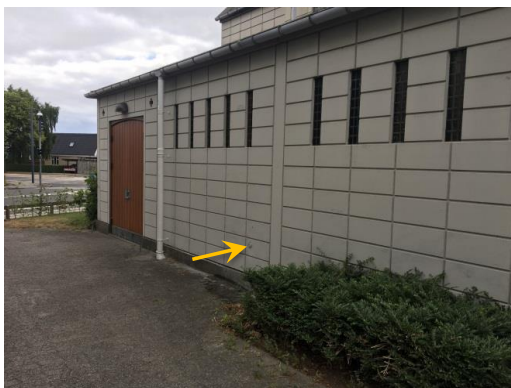
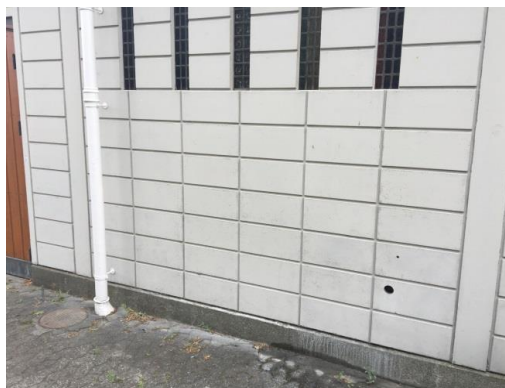
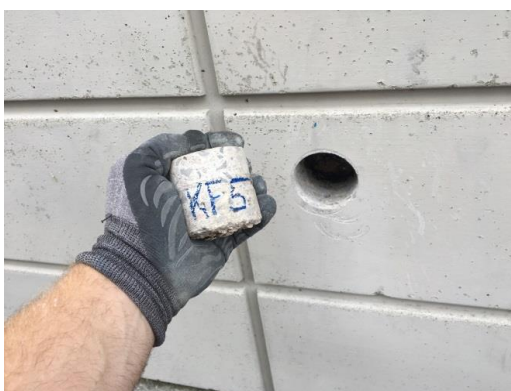
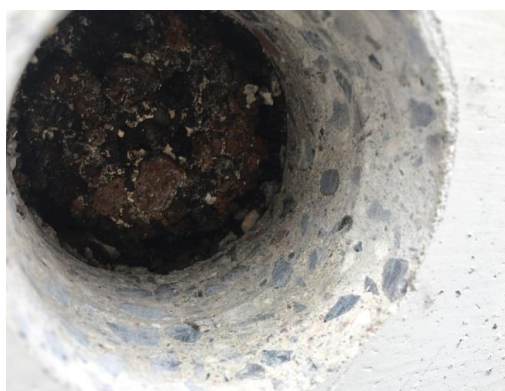
Kerne KF5: Facade mod nord, element i terrænniveau.

Kerne er udtaget i intakt område. På elementet ses få dæklagsskader og tidligere udførte reparationer.

Intet at bemærke i borehul.

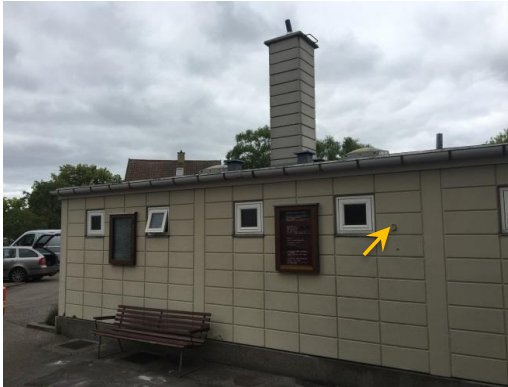
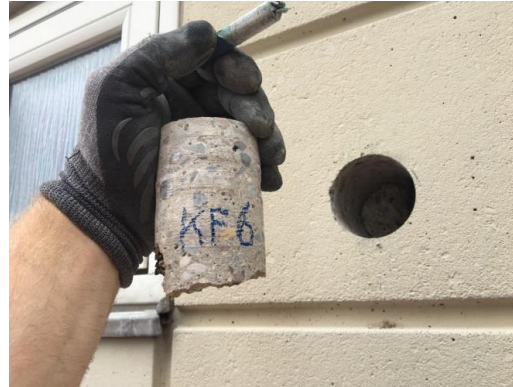
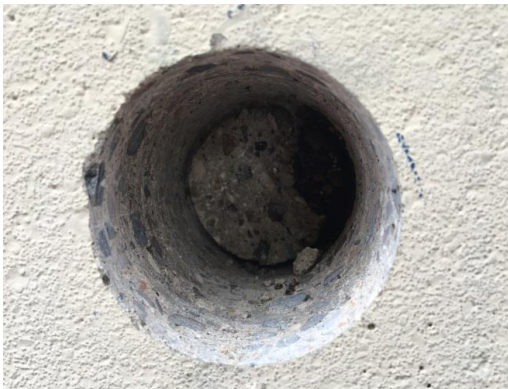
Kerne KF6: Facade mod øst på sidebygning, element i terrænniveau.

Kerne er udtaget i intakt område. På elementet ses primært skader i bunden af elementerne i overgangen mellem sokkel og element, og på facadens udvendige hjørne.

Intet at bemærke i borehul.

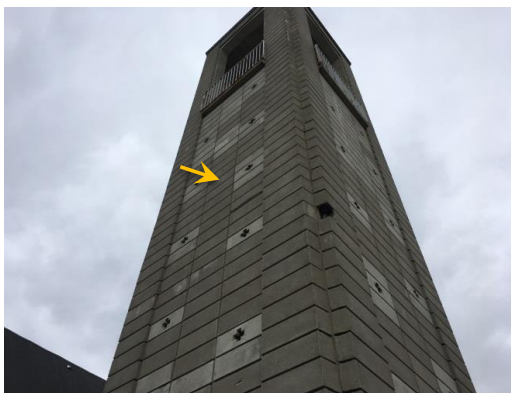
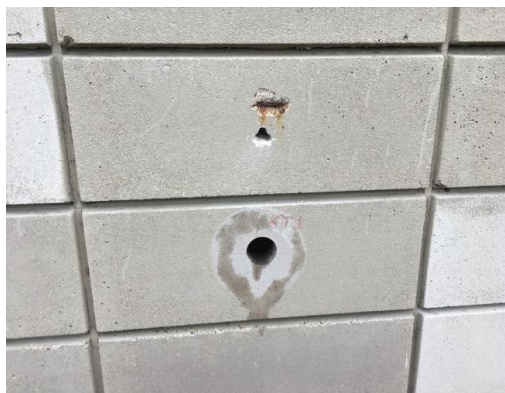
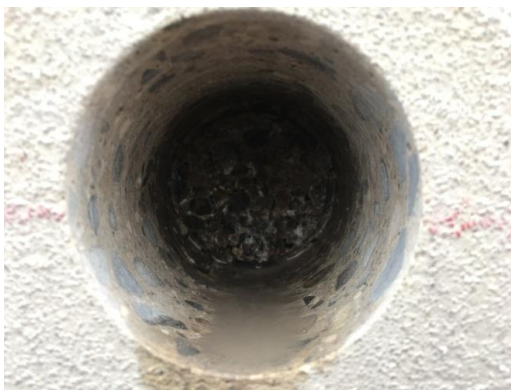
Kerne KT1: Tårn mod vest.

Kerne er udtaget i intakt område/blok. På de øvrige blokke omkring prøvestedet ses enkelte dæklagsskader over vandrette jern og forvitring i overfladerne.

Intet at bemærke i borehul. Der ses leca-beton bag betondelen.

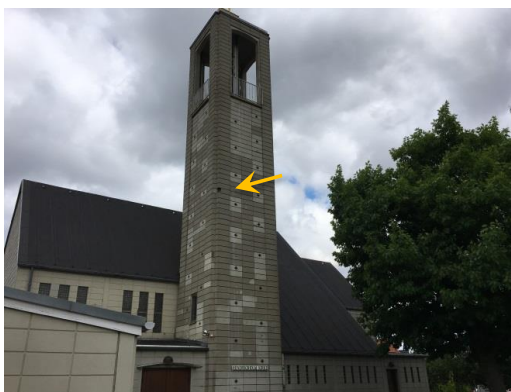
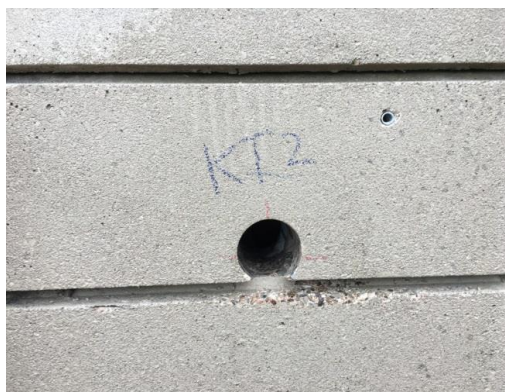
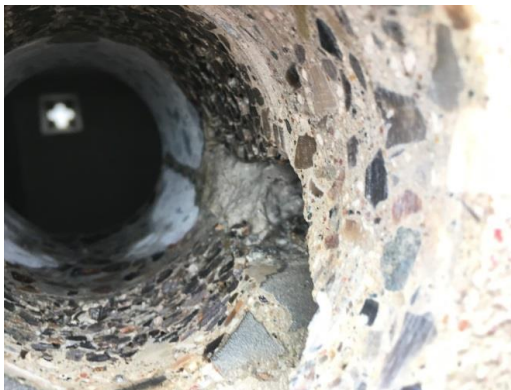
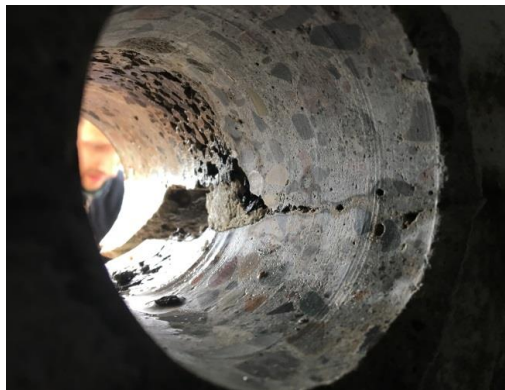
Kerne KT2: Tårn mod syd.

Kerne er udtaget i intakt område/blok, men med vandret revne/støbeskel på indersiden, hvor der ses udfældninger. På de øvrige blokke omkring prøvestedet ses enkelte dæklagsskader over vandrette jern og forvitring i overfladerne.

Der ses leca-beton bag betondelen og en strimmel mineraluld i den vandrette samling. I den bagvedliggende beton (konstruktionsbetonen) ses en vandret gennemgående revne/støbeskel.

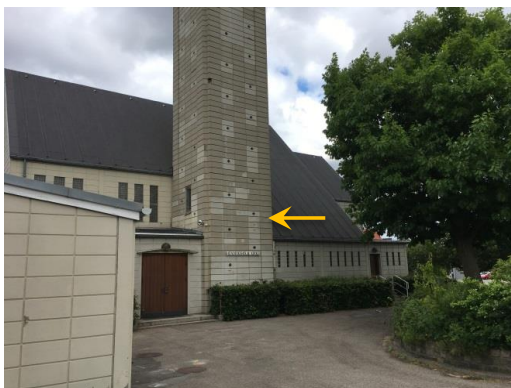
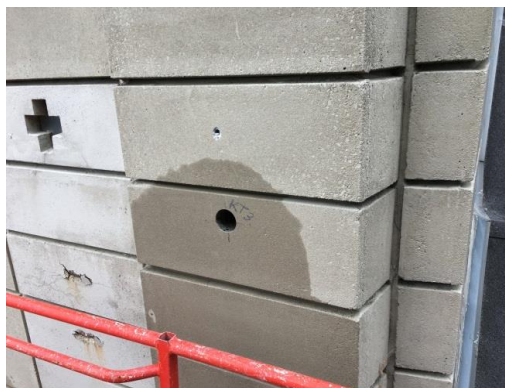
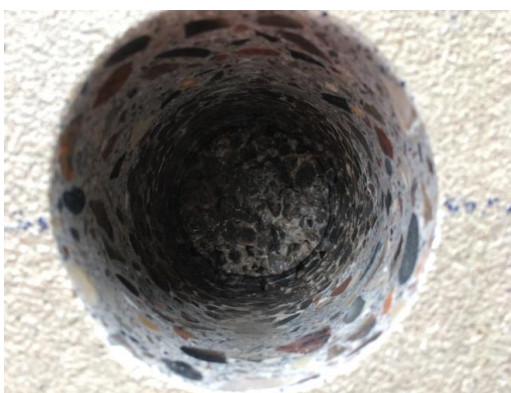
Kerne KT3: Tårn mod syd (hjørneblok).

Kerne er udtaget i intakt område/blok. På de øvrige blokke omkring prøvestedet ses enkelte dæklagsskader over vandrette jern og forvitring i overfladerne.

Intet at bemærke i borehul. Der ses leca-beton bag betondelen.

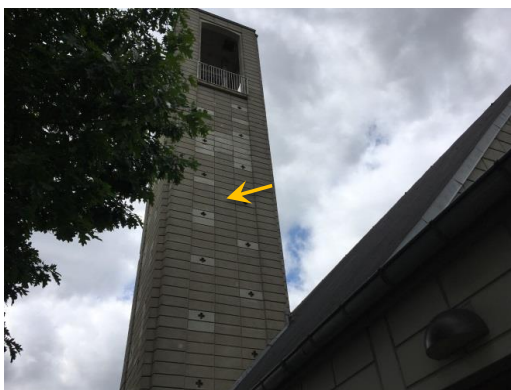
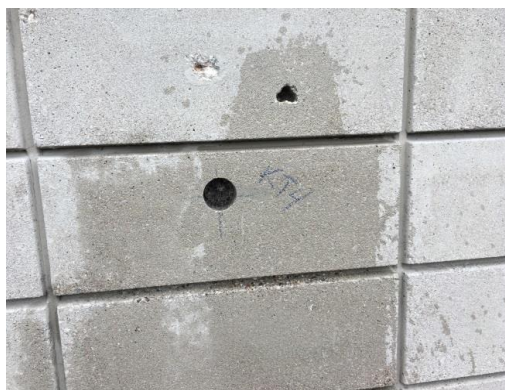
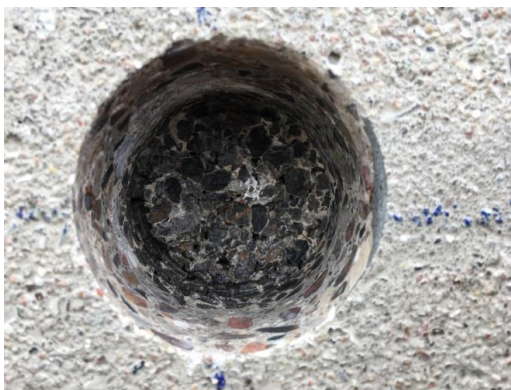
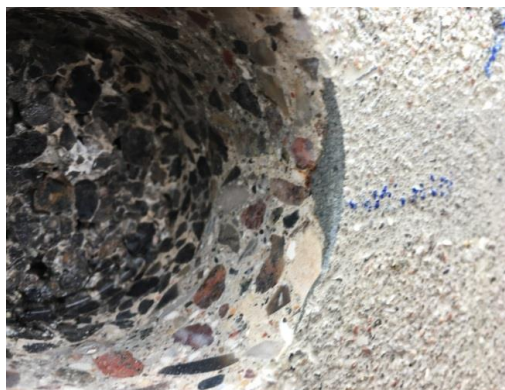
Kerne KT4: Tårn mod øst.

Kerne er udtaget i intakt område/blok. På de øvrige blokke omkring prøvestedet ses enkelte dæklagsskader over vandrette jern og forvitring i overfladerne.

I borehul ses tidligere reparation i højre del af borehullet. Der ses leca-beton bag betondelen.

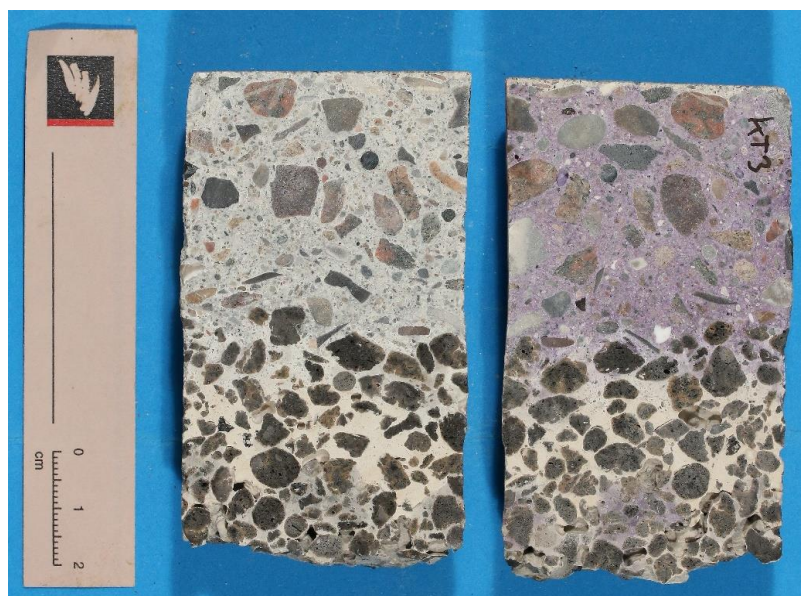
Figur 9: Foto af kerne KT3 efter gennemskæring med overfladen opad. Det højre plansnit er påført pH-indikatoren thymolphthalein for vurdering af karbonatiseringsdybde (se afsnit 10.4).

Ø3, dæklag 14 mm, rustgrad 2-3.
