# ÅRSBUDGET 2019

for Sankt Knuds Sogns Menighedsråd

# Skt. Knuds Kirke Odense Domkirke

FORPROJEKT  
Istandsættelse af Tårn

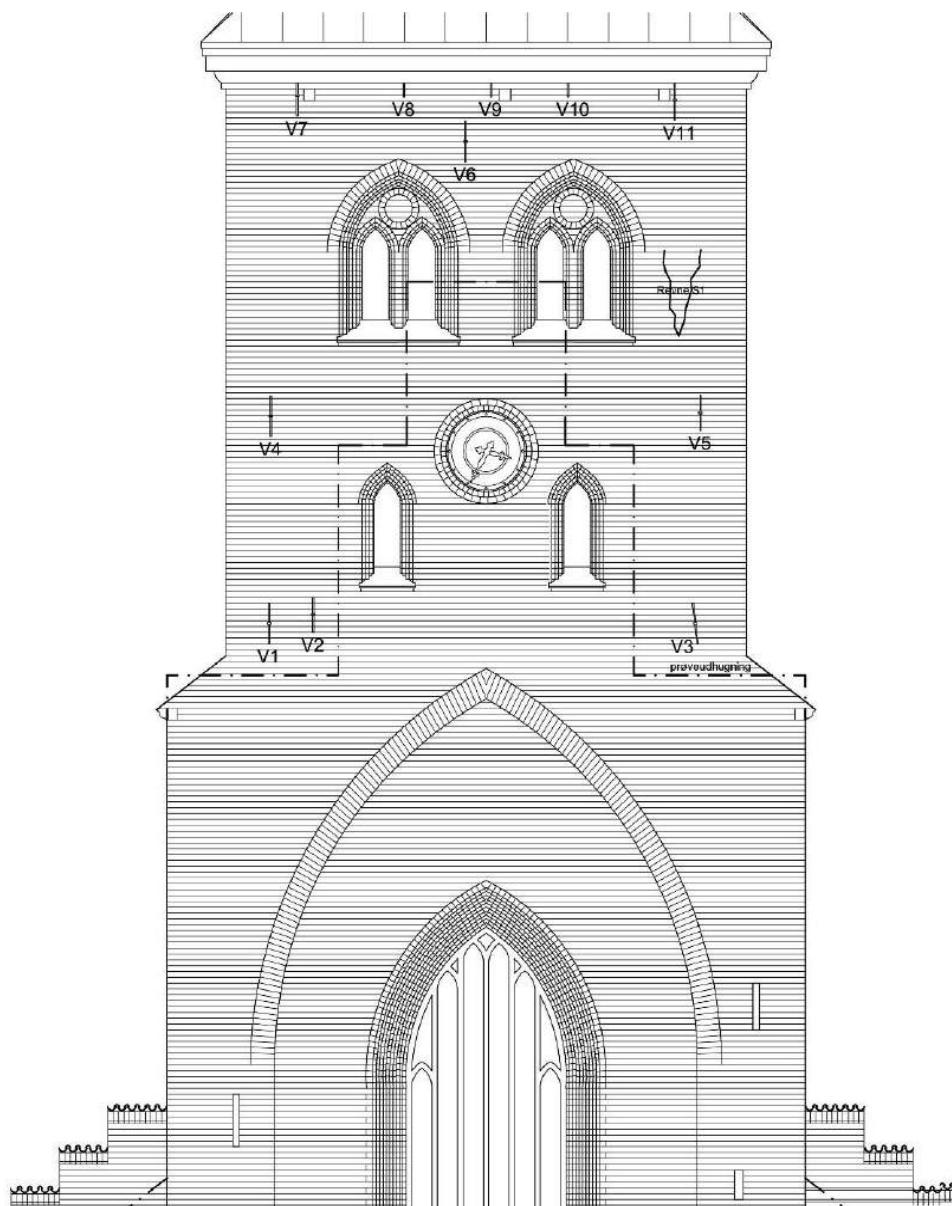
Fig 4: Tegningsudsnit registrering med ident. af ankre og skader, samt gavlens oprindelige murværk markeret

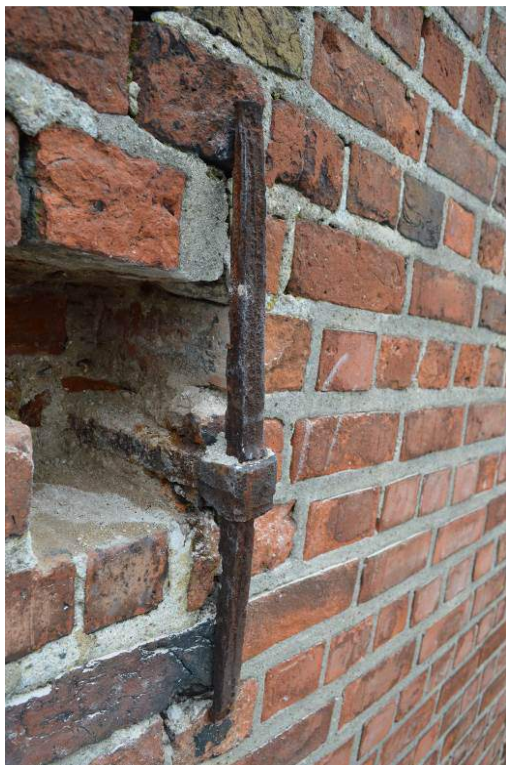
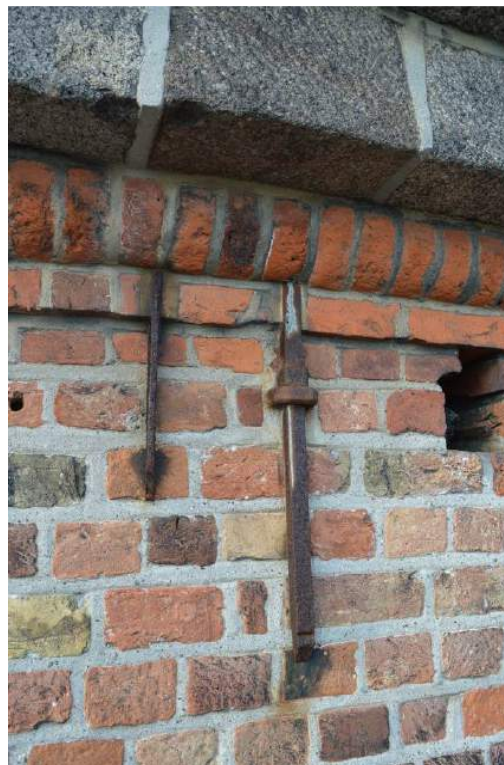
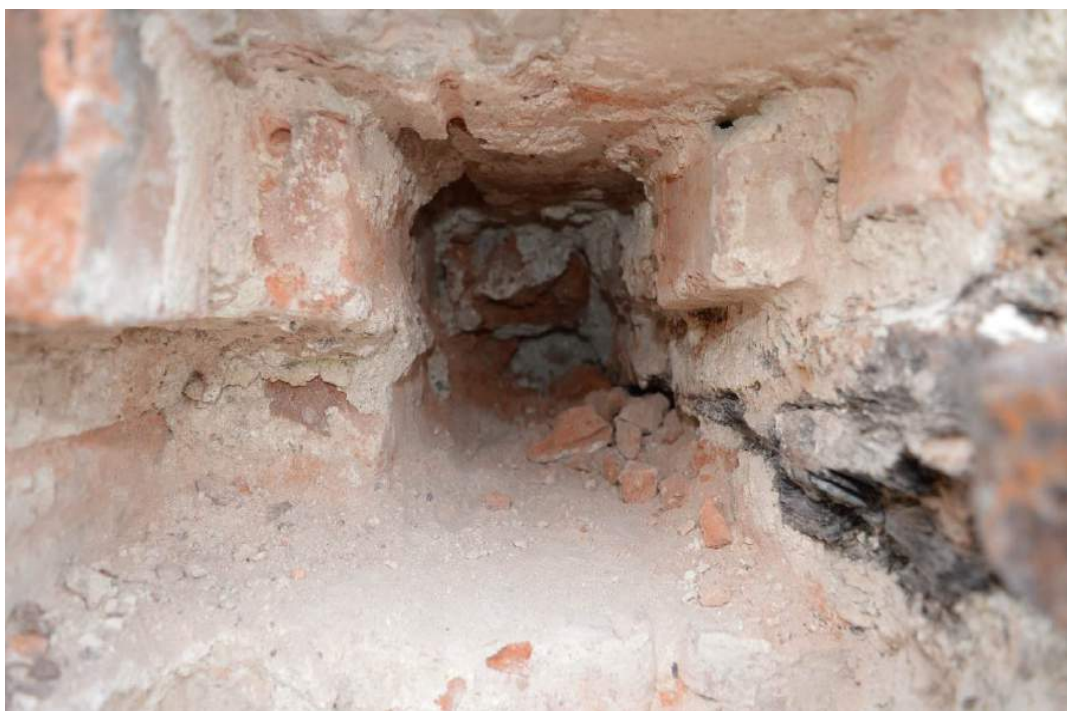
Ved alle 4 prøveudhugninger kunne det konstateres at ankrene enten var decimerede i kritisk grad eller helt rustet over 15 – 20 cm inde i murværket som typisk for lignende konstruktioner. 2 af ankrene var så angrebet af rust, at de gik løs ved frihugningen. De ligger nu i kapellet og kan beses efter aftale. Ingen af de ankre vi har kontrolleret ved prøvehugningerne er i en sådan stand, at de kan efterlades som de er.

Fig 5-7: Eksempler på prøveudhugninger og ankre under murkrone

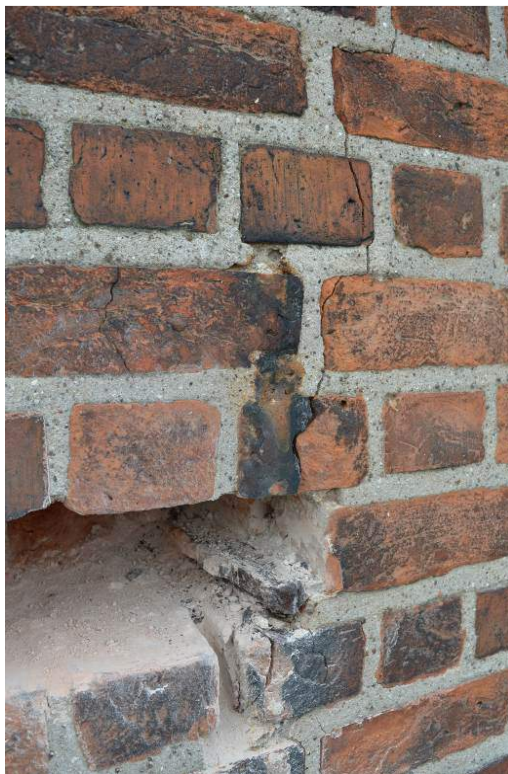
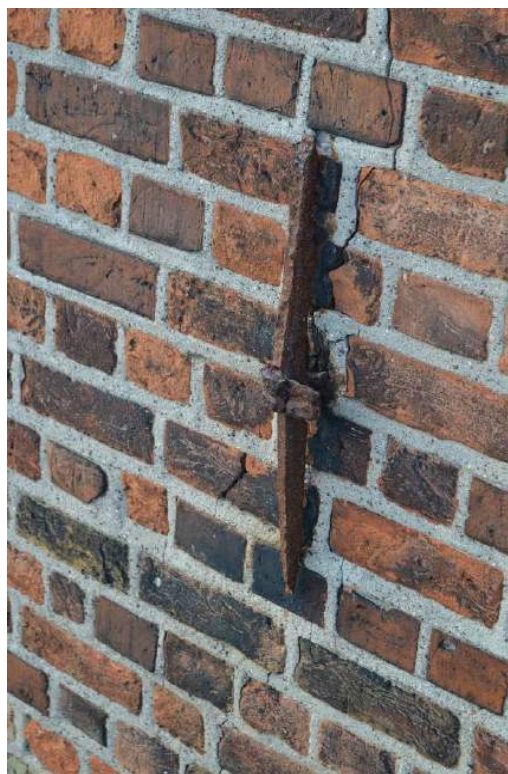
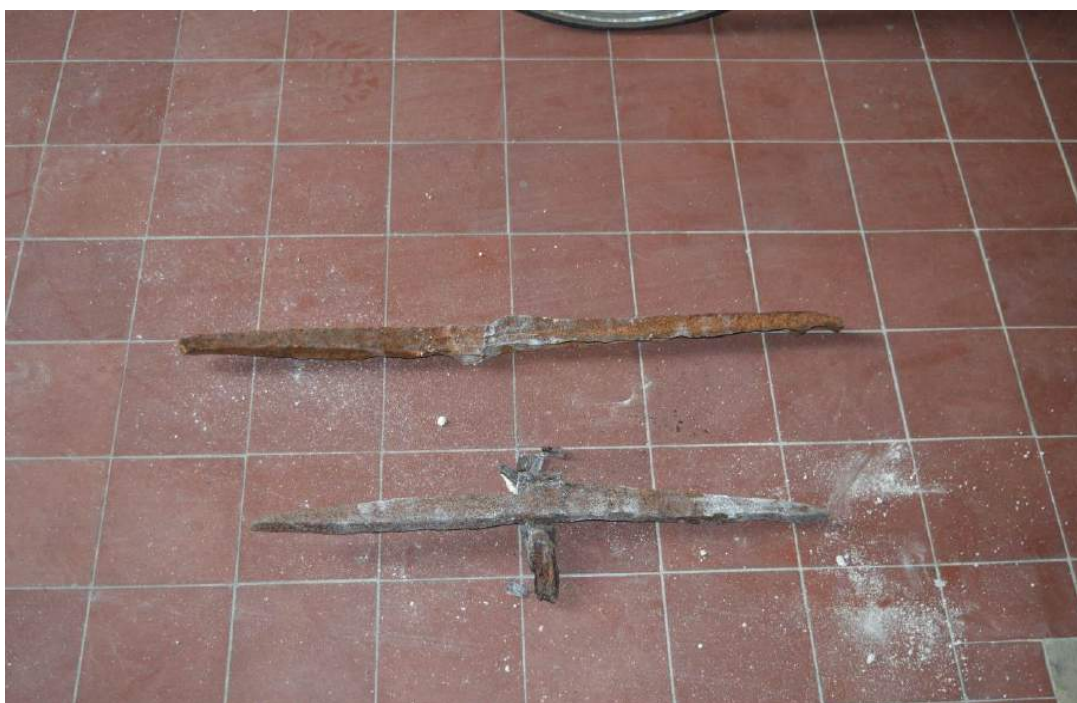
Fig 8-10: Eksempel på prøveudhugning af anker

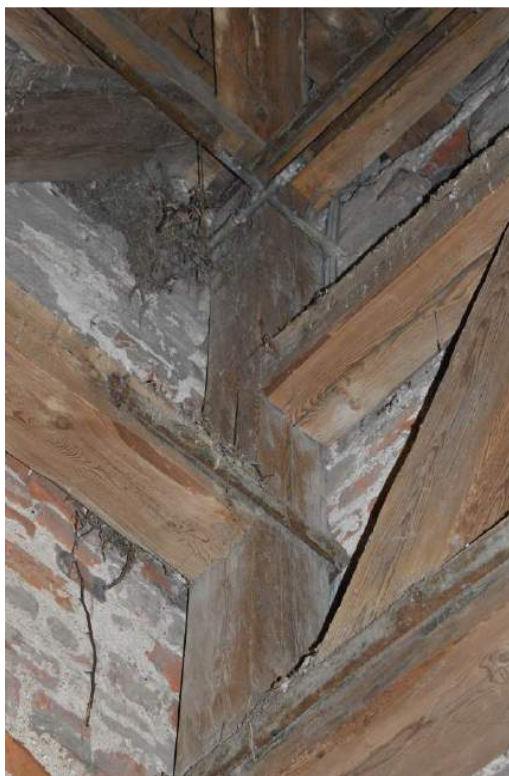
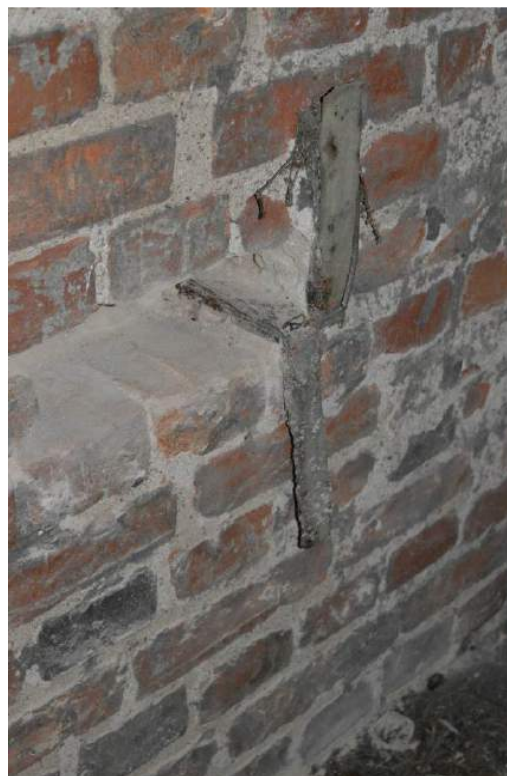
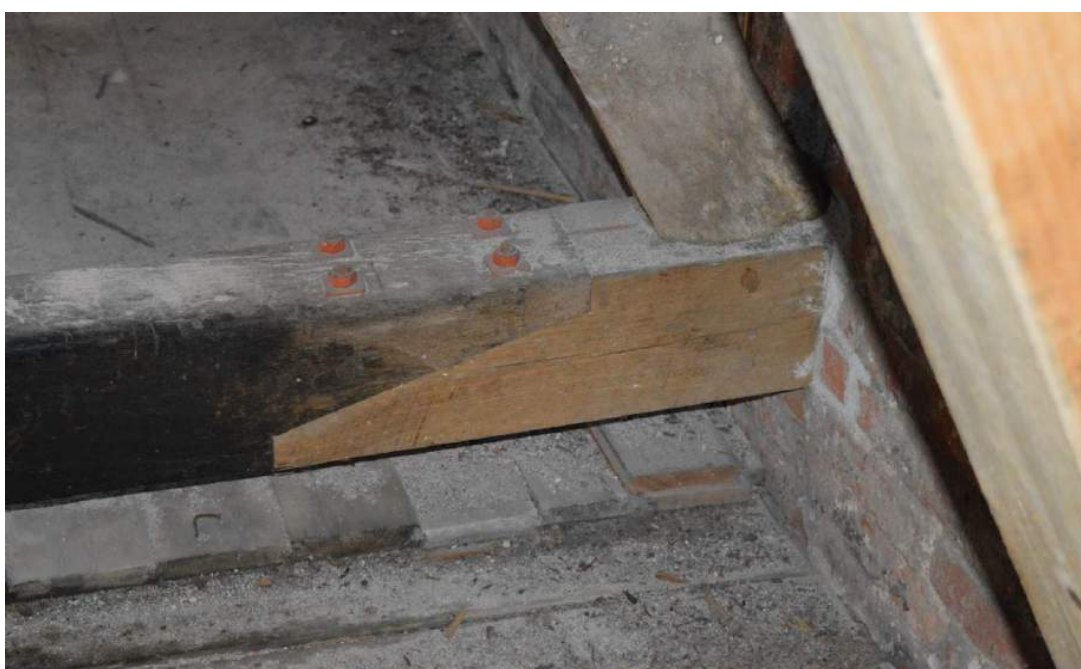
Indvendigt ses at de nedbrydende rustangreb på ankrene stopper inde i tårnet, lige inden for murværket. Ankrenes stæg, som er fastgjort til tårnets bjælkelag og trækonstruktioner, fremstår med overfladerust.

Fig 11-13: Indvendige stag, fliganker og træsamling i bjælke

I forbindelse med udskiftning af ankre tilstandsvurderes det tilknyttede tømmer om nødvendigt ved delvis frihugning af indmurede bjælkeender. Hvor bjælkeenderne er rådgangrebne vil skader blive udbedret/ konsolideret og i alvorligere tilfælde udskiftes tømmeret partielt med (ege/fyrre) tømmer i dimension og træsort som eksisterende samlet med traditionelle tømmer-samlinger og gennemgående boltsamlinger, som det ses af enkelte eksisterende nyere reparationsarbejder. Hvor tømmer fremstår lettere rådskadet/ fugtigt i tilknytning til murværk behandles dette med Boracol som forebyggelse mod videre nedbrydning, men altså kun partielt kritiske steder, der foretages ingen generel behandling.

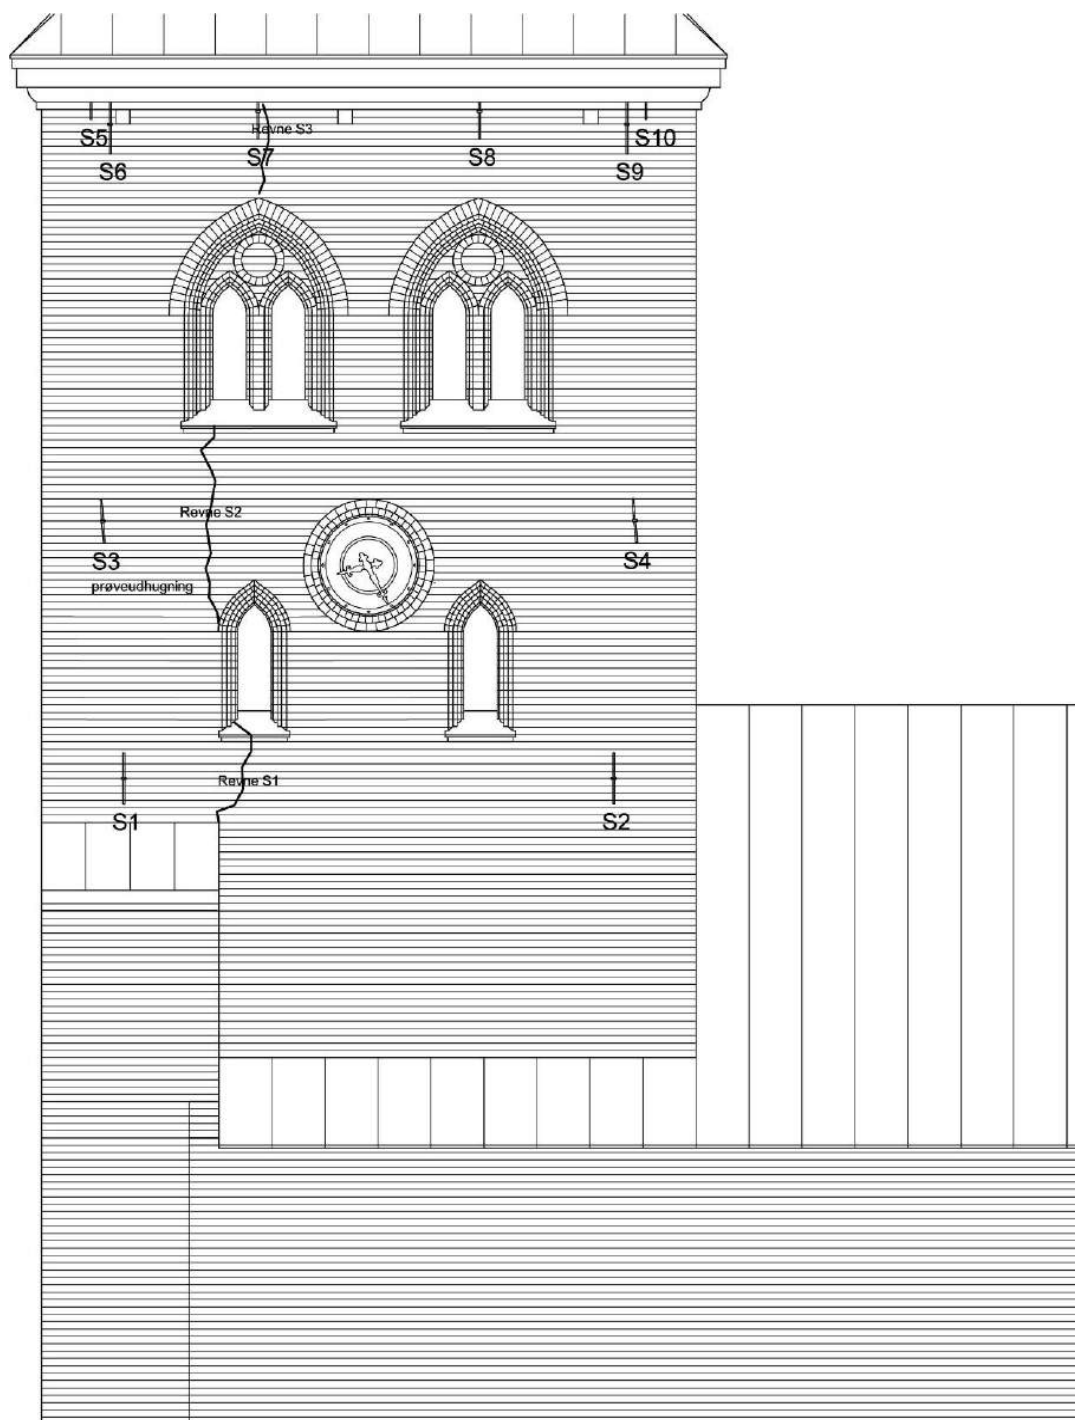
På tårnets sydside blev der observeret en større revne løbe ned gennem tårnets murværk, startende oppe under granitgesimsen under spiret og forsætte ned til blytaget på søndre sideskib (revnen ses indvendigt at fortsætte under vinduet til 1. stokværk og pulpituret). En tilsvarende revne, dog opdelt i flere adskilte og parallelt løbende revner, ses i tårnets nordside. Enkelte af disse er dog i nyere udbedret med rødlig mørtel, for at dække over knækkede teglsten.

Revnerne på både nord- og sydsiden af tårnet ses at løbe lodret ned gennem murværket, og således at denne ikke kun følger fugerne, men i ligeså høj grad ses murstenene er at være knækket. Dette er et typisk tegn på en (for) stærk fuge.

Revnedannelsen er en følge af svigt i tårnets ankre og generelle statiske sammenspænding. Projektet retter op på disse svigt, og spændingerne omkring de lodrette revner antages dermed at formindskes væsentligt. Lokalt sikres revnerne bedst muligt mod fremtidige svigt ved at armere murværket på tværs af revnerne.

Fig 14: Tegningsudsnit sydfacade vist med gennemgående lodret revnedannelse

Fugerne omkring de beskrevne gennemgående og lodrette revner på begge sider af tårnet, udkradses, knækkede og ødelagte sten udskiftes med nye hele munkesten, der indmures i samme lokale forbandt. Murværket forstærkes med armering, ved at der i fugeforløbet ilægges rustfrit  $\varnothing$  6 mm Tentorstål i hvert 3. skifte og der afsluttes med genfugning. Hvor revnerne også kan registreres indvendigt i tårnet, udføres samme udkradsning og armering. Alle armeringer vil blive registreret i forløbet.

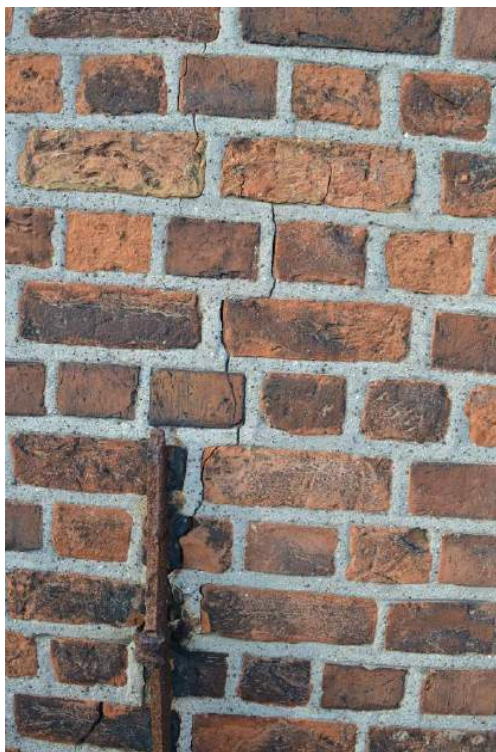
Foruden de kritiske revnedannelser ses adskillige mindre revner, særligt omkring jernankrene, hvor de rustne stag i muren er vokset og har sprængt murværket, med udløb af revner herfra. Murværket ved revnerne ommures i forbindelse med frihugning og tilmuring af jernankre. Ommuring sker ved udtagning af revnede mursten i facaden og imuring af nye sten. Nye sten patineres med kalkvand tilsat jordpigment. Der indlægges ikke armering i disse fuger.

Fig 15: Eksempel på revner ved ankre

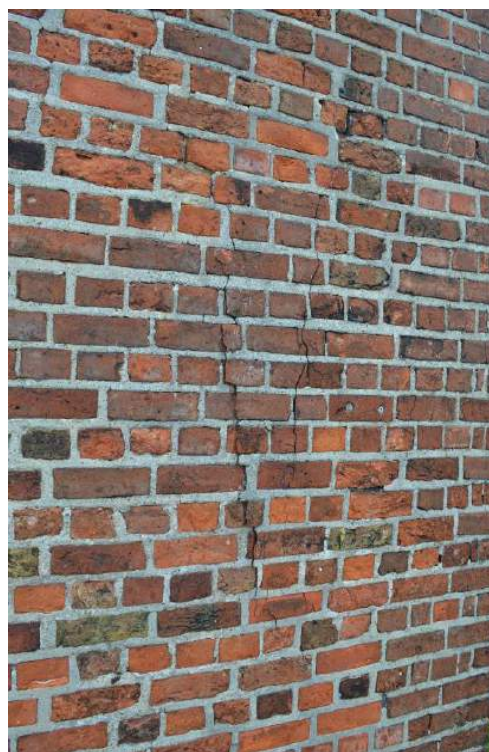
På tårnets vestfacade ses et murfelt på 1 - 2m<sup>2</sup> øverst mod syd, hvor murværket mellem 2 lodrette revner formet som et V har forskubbet sig op til 2 cm ud fra det omkringliggende facadeplan. Skaden tyder på at der sidder skjulte jerndele i murværket, men opgaven er for stor til skaden kan frilægges under denne forundersøgelse.

Fig 16: Skade murværk mod vest

Når stilladset er opstillet, frihugges det løse murfelt forsigtigt og der foretages undersøgelse af årsagen til murværkets udskydning. Skaden afhjælpes følgende efter rådgiverens beskrivelse og murerens tilbud eller efter medgået tid.

Efter afhjælpning af årsagen til skaden, ommures murfeltet i forbandt og plan med det omgivende murværk. De eksisterende munkesten genanvendes i størst muligt omfang suppleret med nye munkesten.

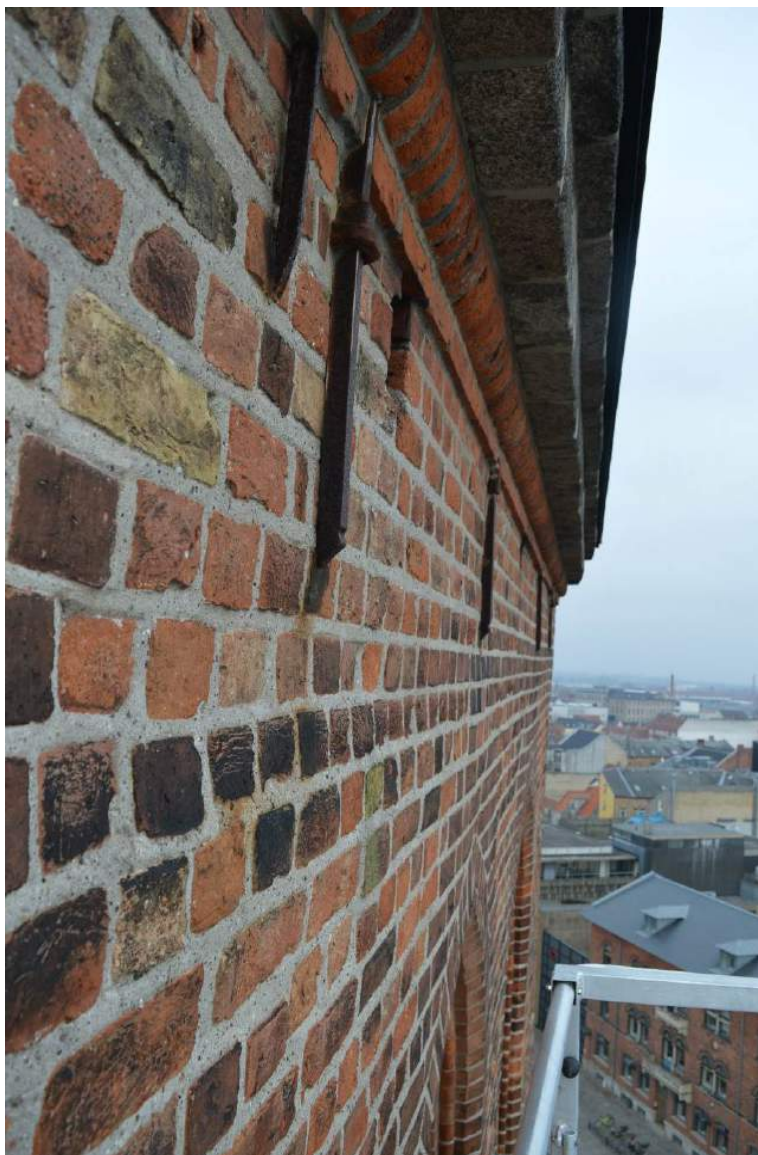
Øverst i tårnets nordfacade ses et langsgående område under murkronens østlige del hvor murværket fremstår med en større indadgående lunkedannelse (ca. 5 cm dyb). Der ses ingen revner eller andre skader, og det er tydeligt at der tidligere er foretaget omfugning af området. Situationen er muligvis meget gammel og sikkert tilbage fra restaureringen omkring 1870 eller tidligere. Der er som sådan ingen påkrævede arbejder, men området bør gennemgås nøjere under processen, for om muligt at kunne afklare forholdet. Det er muligt at der blot er tale om en ommuring af tårnets øverste del for at opnå en mere retvinklet base for tagspiret, og dermed kunne området være resultatet af en bevidst handling i forbindelse med spirets nyopførelse i 1783 – 85.

Fig 17: Trykket murværk nordfacade

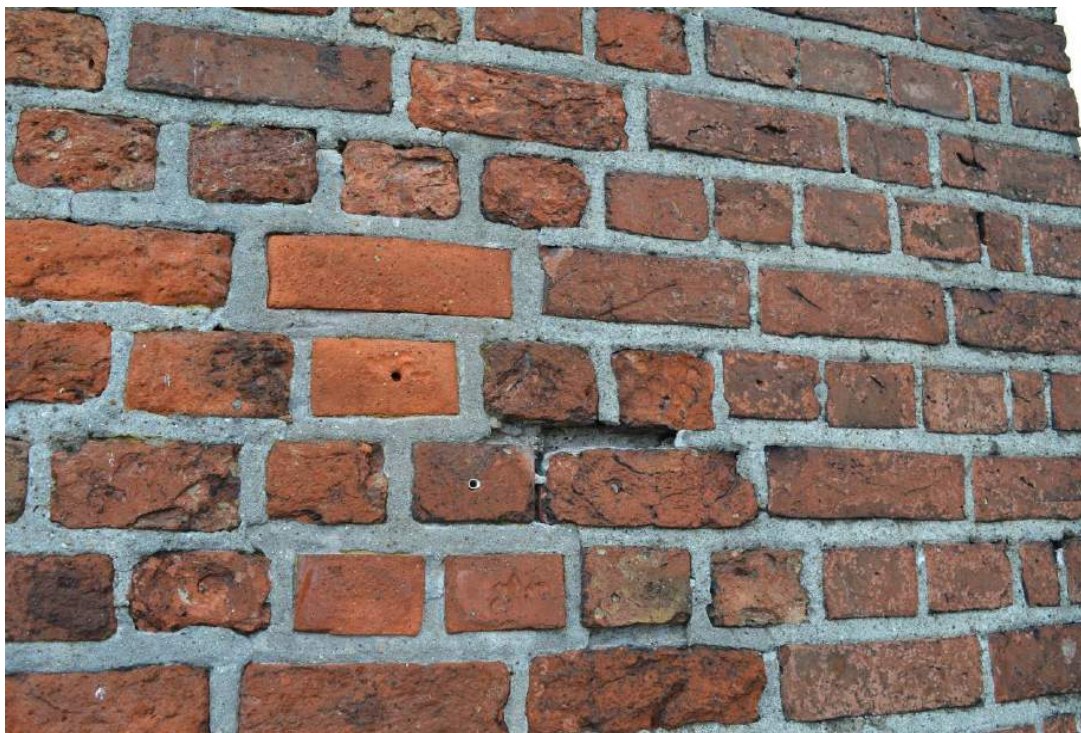
**Fig 18:** Eksempel på tårnets murværk med renæssanceforbandt og cementfuger

Som et særligt punkt til afklaring skal projektets parter alle overveje omfang og fugetype ved reparationer af tårnets murværk og evt. omfugning. Den nuværende hårde cementfugning binder murværket så kraftigt sammen, at teglstenene knækker ved revnedannelser efter spændinger i murværket. Ved restaurering af tårnet søges alle spændinger neutraliseret ved udskiftning af ankre og supplerende statiske tiltag, men det kan ikke udelukkes, at der i fremtiden igen kan opstå mindre revner med knækkede sten til følge, og derfor kan vi ikke anbefale at der anvendes cementmørtel til reparationsarbejderne. Dette indebærer, at der visuelt vil blive en farveforskel mellem de nye hvidtørrede hydrauliske fuger og den eksisterende grå cementfuge. Forskellen kan til dels udlignes ved iblanding af pigment i mørtelen, men teknisk og visuelt vil en total omfugning være, om end ikke nødvendig, da langt at foretrække.

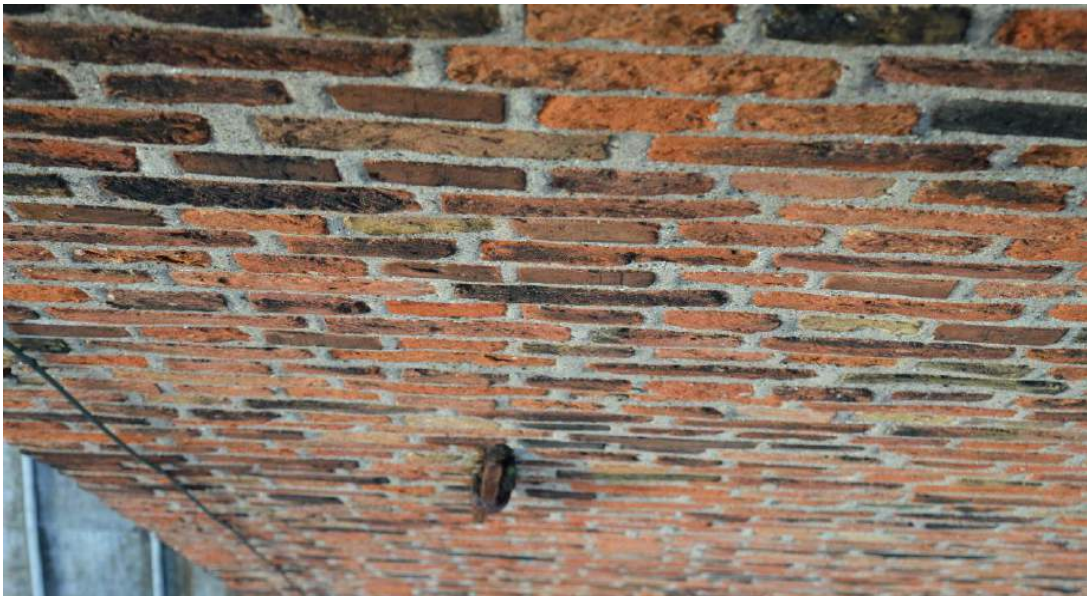
**Fig 19: De optrukne rygfulger anes kun svagt**

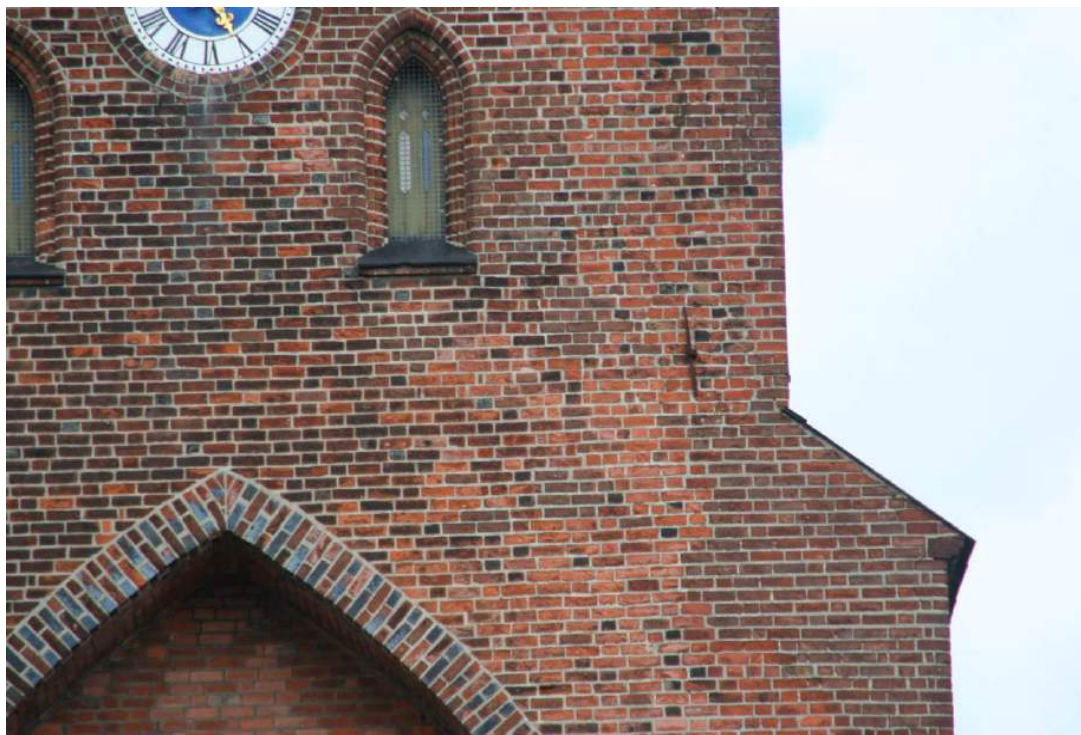
**Fig 20: Eksempel på større facadeparti med forvitrede teglsten ved spidsbuen tv. og opad**

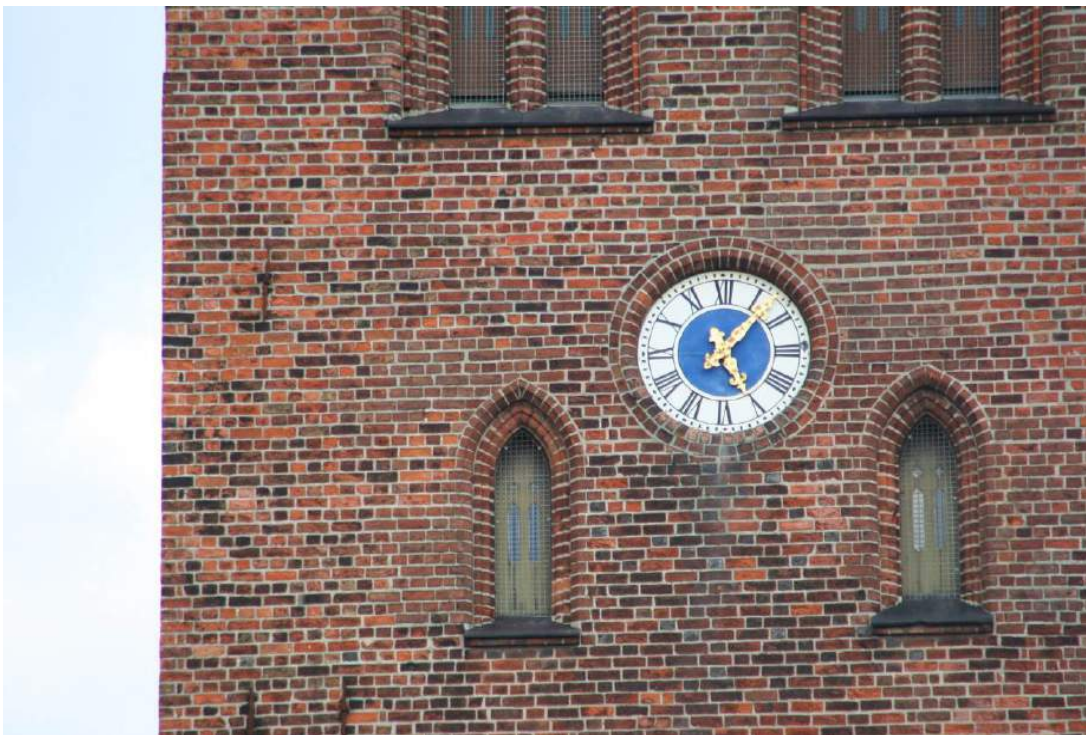
Et forhold det ikke er lykkedes os at afklare, er årsagen til at 3. stokværks lemme er malet i grøngul farve og 4. stokværk i brun farve?

Fig 21: Facadeudsnit med de grønne trælemme nederst og brune øverst

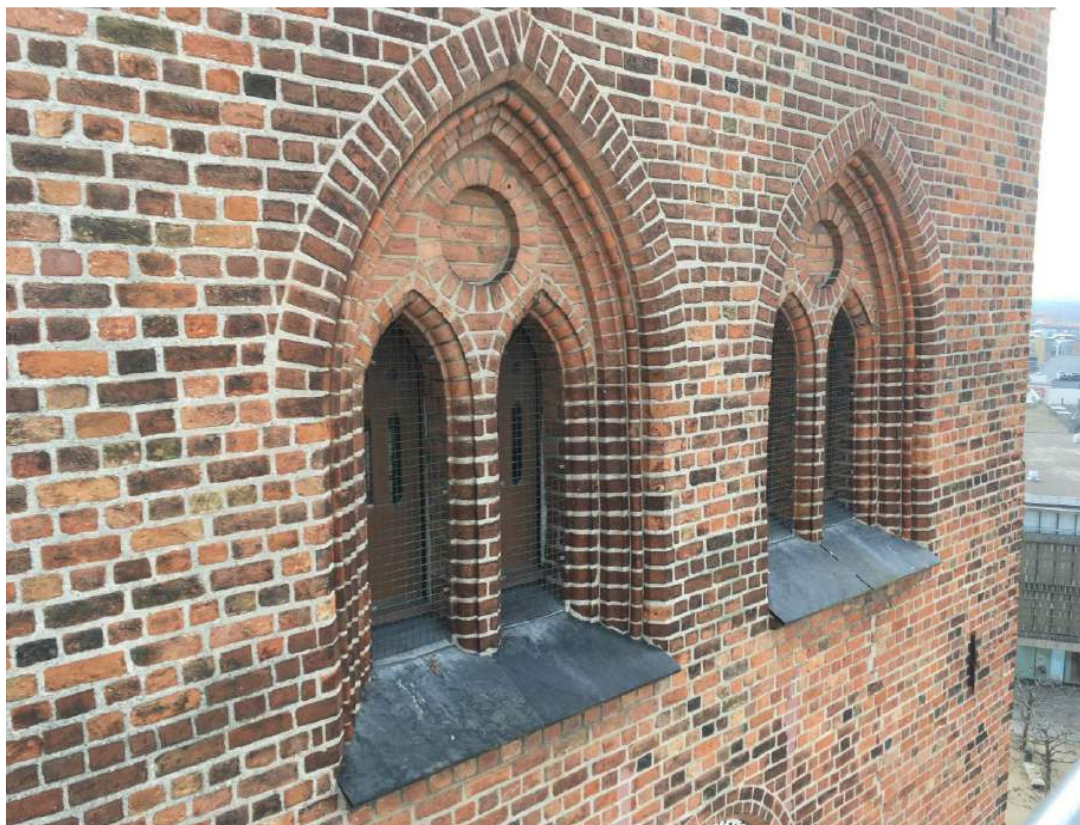
De fortandede muråbninger fremtræder i god stand og der er ingen bemærkninger til murværket. Bunden af åbningerne er afdækket med kraftige og planslebne naturskiferplade. Pladerne er indmurede som hele plade, ved dobbeltåbningerne sammensat af 2 plader. Flere af disse plader er revnede, særligt hvor syd og nordfacadens revner løber mod åbningerne. Disse plader skal skiftes med tilskårne kopier af eksisterende. Pladerne udtages, mørtelnoter oprensnes og der ilægges nye plader ind under murværket med mørtelfugning mod det fortandede sidemurværk.

Fig 22: Dobbelte muråbninger med skifersålbæmke

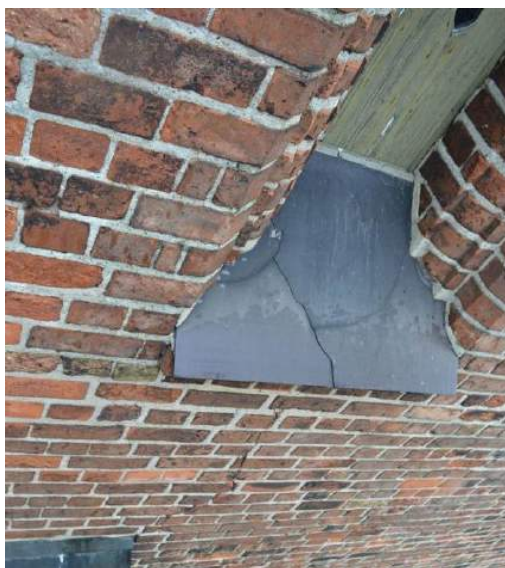
Fig 23: Eksempel på revnet skiferplade

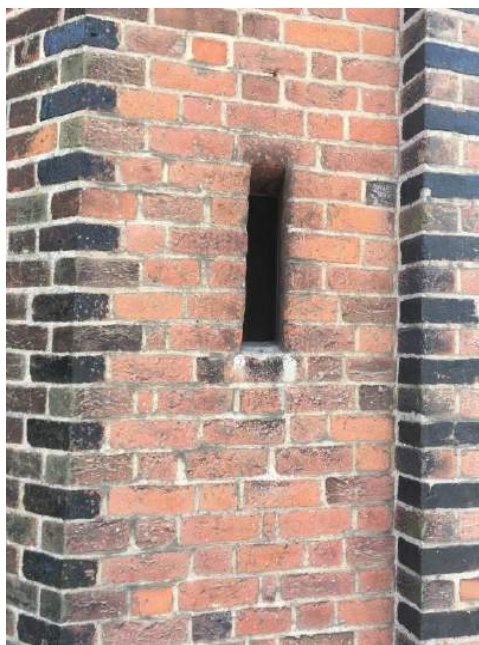
Fig 24: Eksempel på glughul – gitter mangler

Vestfacadens indbyggede stentrapper til tårn og lofter er belyst ved i alt 10 stk. smalle og lodrette glughuller i vestfacaden og tilstødende hjørner over tag. De seneste år har det været nødvendigt at nedtage enkelte af disse, da smedjernsgitrene er rustne og løse, og der dermed har været nedstyrtningssfare. Samtlige gitre istandsættes og efterses for svigt ved indmuring. Flere gitre skal fornys, disse udføres som kopi af eksisterende i smedjern, dyppes i olie og afbrændes, herefter evt. malerbehandling i grafital sort farve som murankre.

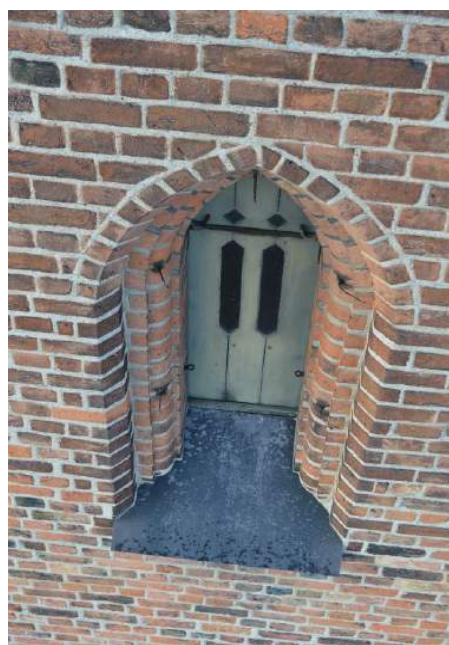
Fig 25: Revleluge – gitter mangler

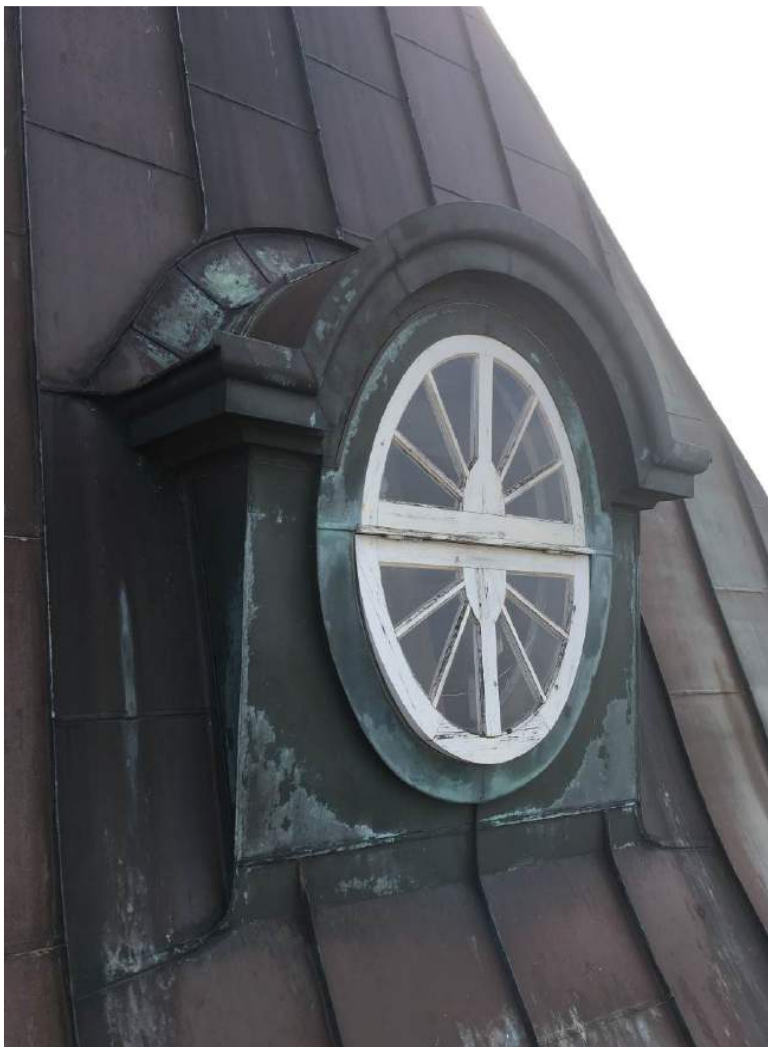
Tagspirets kviste er besigtiget ud – og indvendigt. Kvistene er fuldt inddækkede og integrerede i kobbertaget og synes intakt og tæt. Ikke desto mindre ses indvendigt fugtskjolder i undertagsbrædderne. Det var muligt med liften at komme forholdsvis tæt på kvistene, men uden at det lykkedes at finde skader hvor vand kunne trænge ind. Det skal anbefales at der i forbindelse med stilladsopsætningen også lægges stillads indtil kvistene, enten alle på en gang, eller en opbygning der flyttes rundt til alle 4 kviste. Inddækningerne skal da undersøges på nært hold, blot små sprækker som svigt i en enkelt lodning, kan være årsag til fugtskjolderne.

**Fig 26: Kobberinddækket kvist i tagspiret**

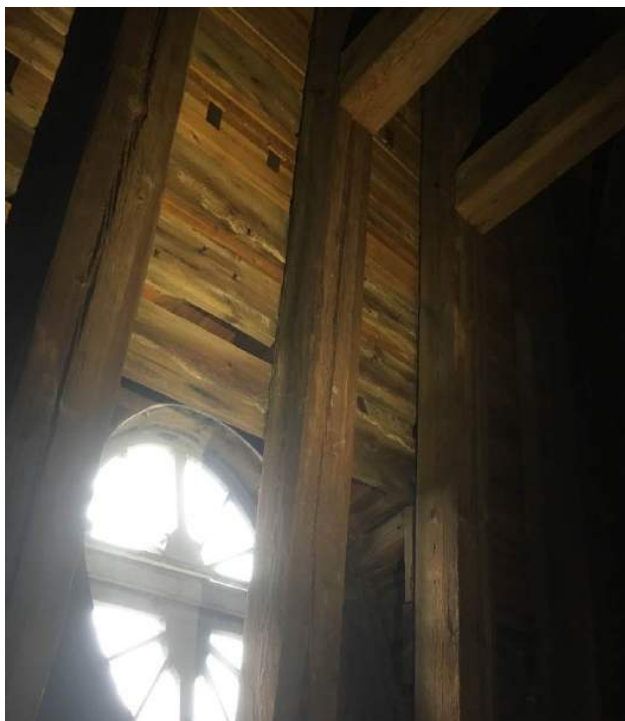
Fig 27: Opfugtede undertagsbrædder

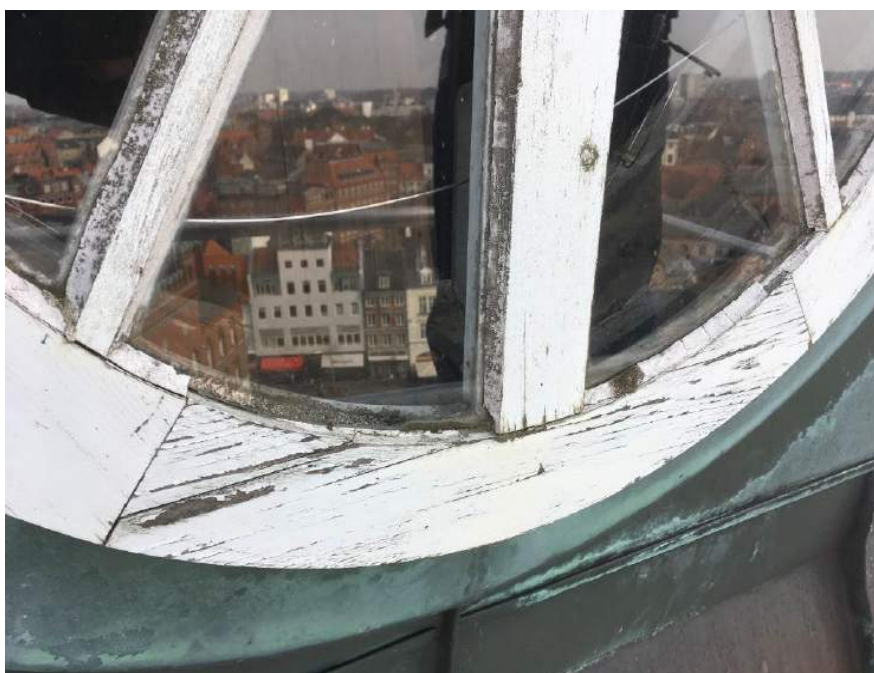
Fig 28: Detalje af kvistvindue

Kvistvinduerne trænger til grundlæggende vedligehold. Overflader afvaskes og slibes, stedvist til bart træ. Vinduerne malerbehandles med linoliemaling med konsoliderende grunding og 3 gange strygning med tynde lag. Kit eftergås og oprettes/skiftes inkl. maling. Beslag efterses og smøres.
