## Sdr Stenderup kirke

Istandsættelse af orgel, stukloft og kalkede overflader.

Sagsnr: 05180201

Forprojekt til godkendelse ved de kirkelige myndigheder.

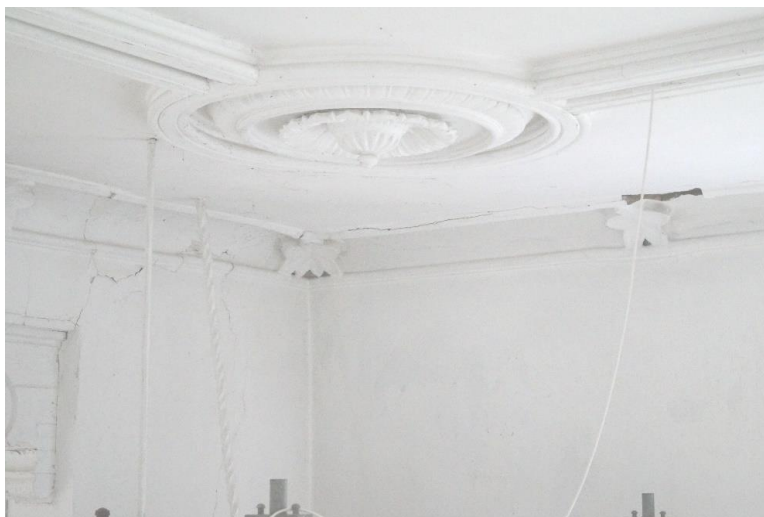
I de pudsede lofter og stukudsmykning ses adskillige revnedannelser.

Partielt "hænger" pudsens. Dette tyder på at den har mistet vedhæftningen til underlaget.

Loftsfladerne restaureres. Dele af loft og stuk fornyes helt fra underlag med nyopsat tråd og rør. Mindre revnedannelser udbedres ved udskæring og opsætning af nyt tråd, skruer og skiver. Efterfølgende lukkes med kalkmørtel og gipsmørtel.

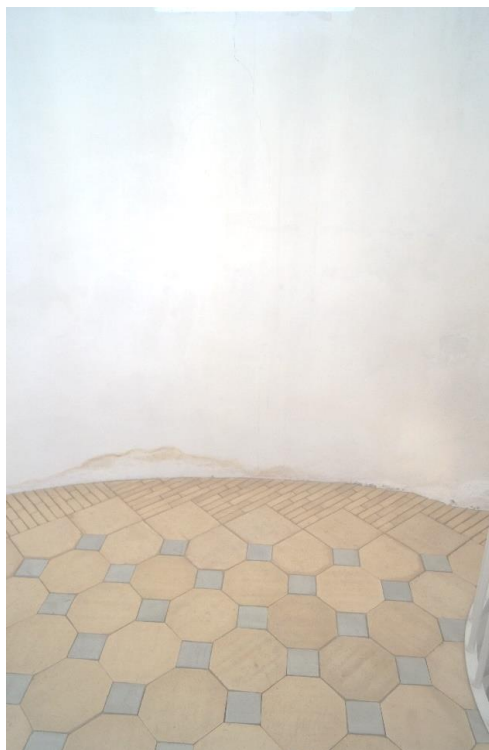
De kalkede overfladers seneste behandling er udført med sandkalkning. Kalktonen er varm. Der ses revne dannelser og misfarvninger/fugt i et begrænset omfang. Væggene er retpuddede og tilstanden er generelt god.

De kalkede vægflader renses ned og revnedannelser og øvrige skader udbedres med rene kalkmørtler tilpasset underlaget.

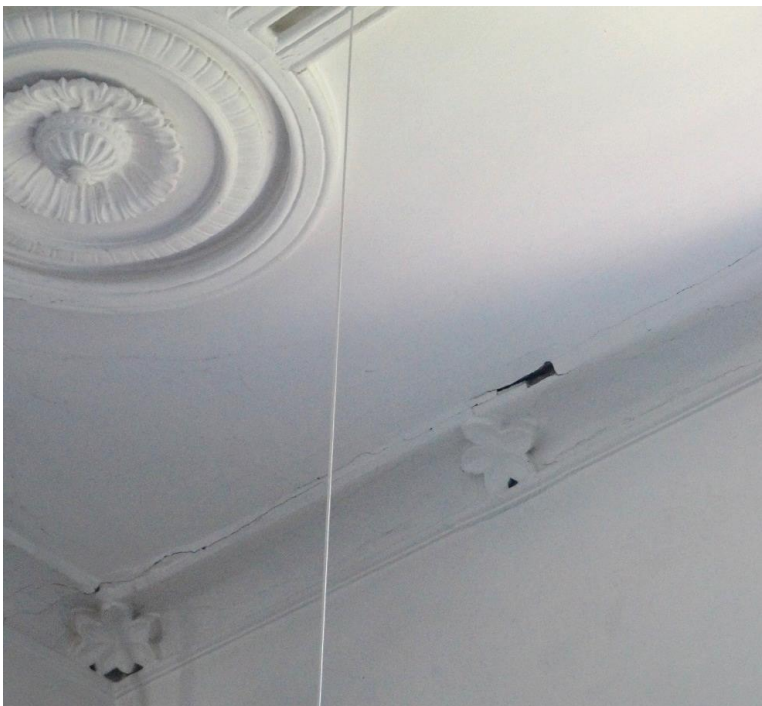
Der er i loftet umiddelbart op af tårnbuen en skade der tiltrak sig særlig opmærksomhed. Det viste sig også at dele af det pudsede loft her var ved at falde ned. Dette skyldes primært rustnedbrydning af metaltråden der fastholder rørlag hvor pudsen er påført. En revnedannelse gør at dele af loftet sidder løst.

Jeg monterede en tynd træliste på loftet med tynde skruer op gennem puds og op i bræddelaget til fastholdelse af det "hængende parti" og fjernede de dele af loftet der umiddelbar var ved at falde ned. Det kan ikke forhindres at små dele af loftet kan falde ned, men der er nu foreløbig ingen fare for at der kommer nogen til skade p.g.a. et løst pudsloft.

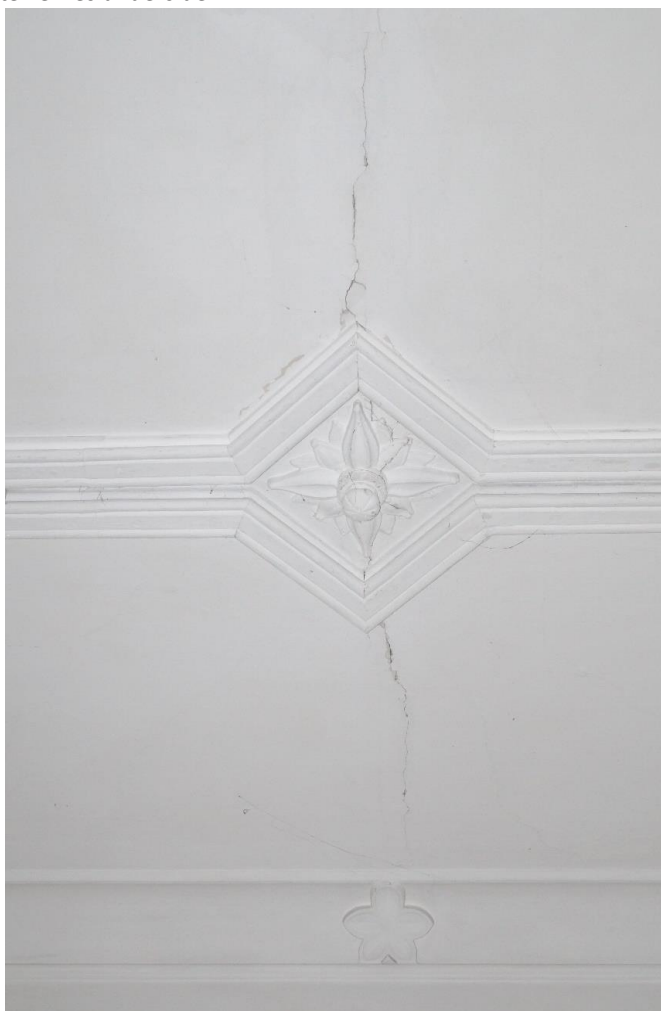
I stukloftet er der ikke større revner udover en markant nord- sydgående revne midt i skibet. Revnen forløber fra nordmuren og i ca. 2/3 rumbredde ind i skibet.

Revnen er set nedefra kun synlig i stukloftet. Altså ikke i den tilgrænsende nordmur eller sydmuren for den sags skyld. Dette indikerer allerede set nedefra, at der ikke er tale om et overordnet konstruktivt svigt.

Flere af stukloftets forskallingsbrædder er sandsynligvis samlet over den samme bindbjælke. Dette giver i sig selv ikke revnedannelser, men bevægelse i tagfladen har givet muligheder for en deling her. Bevægelserne opstår enten på grund af rystelser i tagflade pga. vindens hærgen eller temperatur- og fugtbevægelser i brædder og blytag.

Tagværkerne er ikke forankret mod opadrette vindsug. Konstruktive vindløft i spær (få mm) vil naturligvis også kunne forklare revnen.
