ÅRSBUDGET 2020

for Harridslev-Støvring-Albæk Sognes Menighedsråd

ALBÆK KIRKE

KIRKEGÅRDENS AFGRÆNSNING 13. maj 2019

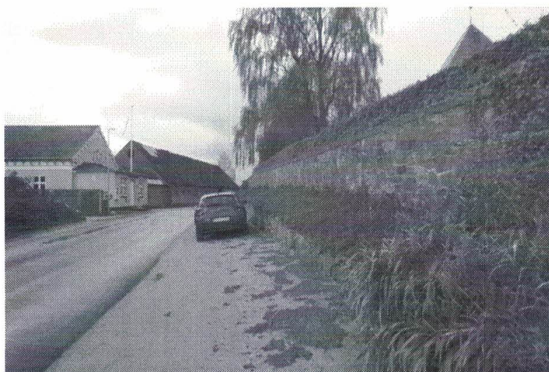
Syd – her står muren på en banket der også har en stensætning i front
Den øvre mur står i en niveauforskel og hæver sig ikke meget over kirkegården på indersiden

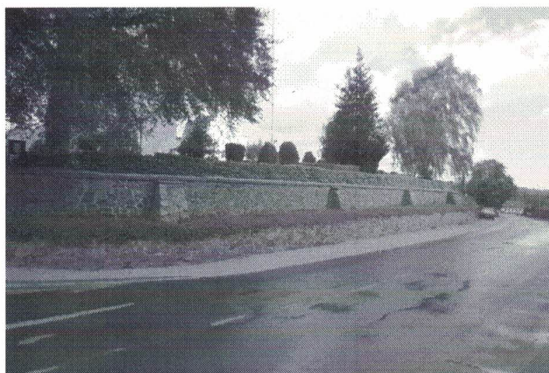
Syd – en del af muren er forsynet med støttestøtter

Bankettens stenfront er noget medtaget og hældes og ”buler”

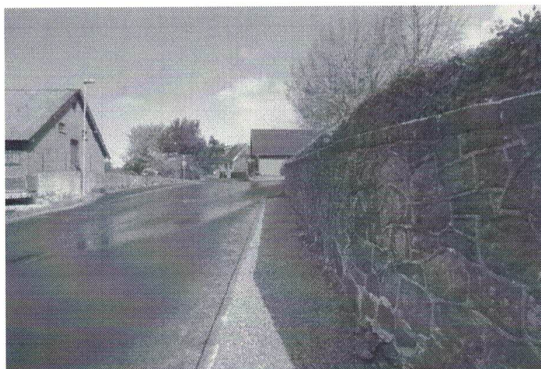
Vestmuren – denne er også i nogen grad ensidig idet den står i en niveauforskel, der er størst mod syd.

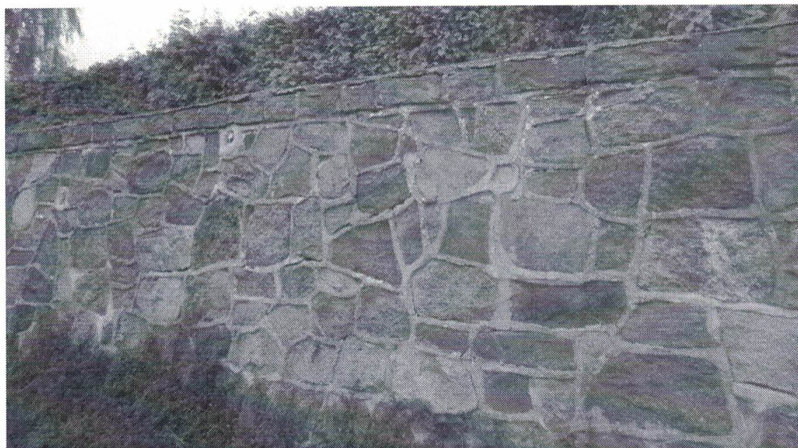
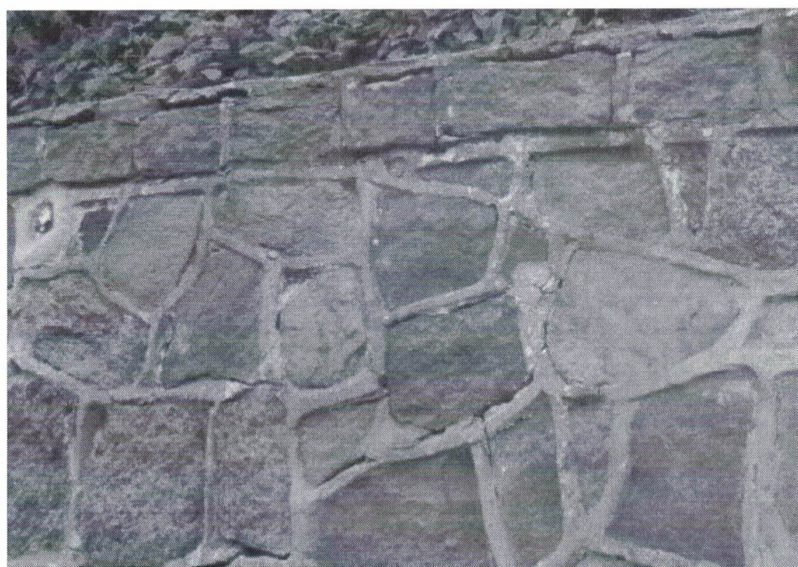
Umiddelbart når man kommer til kirken ser muren egentlig ganske fornuftig ud, men et nærmere eftersyn afslører at en nedbrydning er i gang med revner, løse fuger mm – og det er skader, der vil accelerere, idet vand vil trænge ind i muren i højere og højere grad.

Det er ikke lige slemt over det hele, men der ses en del skader på bl.a. sydmuren og på dele af nordmurens yderside.

Granit og mørtel opfører sig meget forskelligt under temperaturpåvirkninger, og der findes generelt ikke en mørtel, der over en periode kan give en tæt fugning mod granit.

Det forslås at der overvejes de følgende 2 udbedringsformer:

1, En udskiftning af fuger / en omfugning hvor de udenpåliggende svagt profilerede fuger genskabes og hvor murens nuværende karakter dermed bevares i fugens udformning.

2, En udskiftning af fuger / en omfugning uden de udenpåliggende fuger.

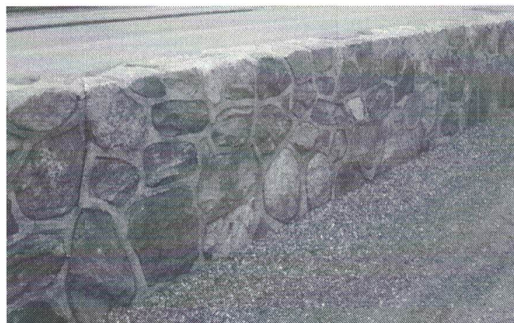
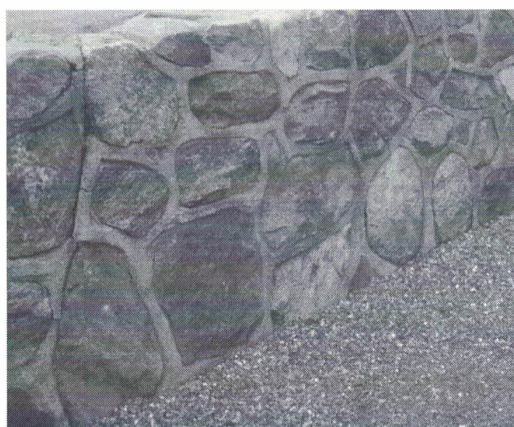
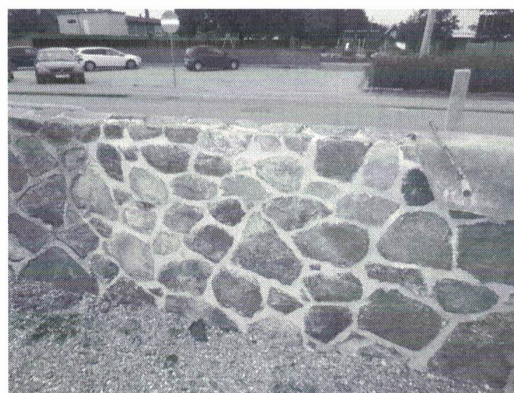
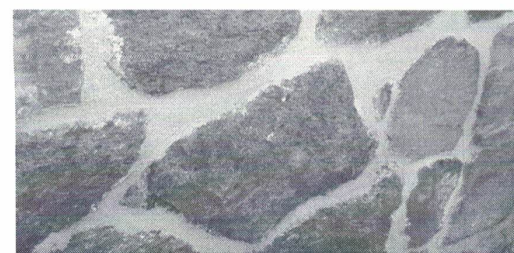
De her viste fotos er fra Sønder omme og viser både det nuværende murværk og – med de lyse fuger – forsøgsomfugningen.

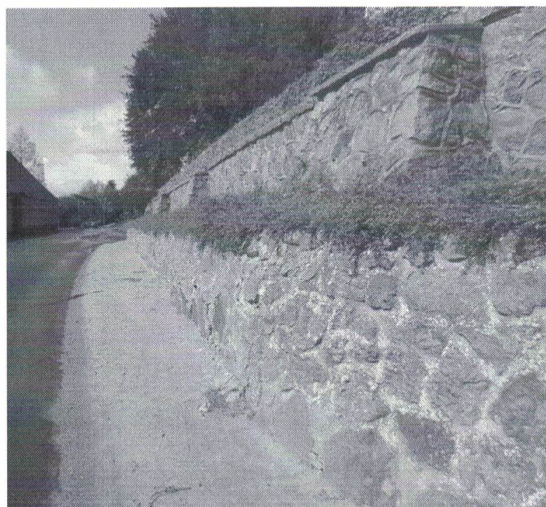
Endelig er jeg ikke helt tryk ved den nedre banket på sydsiden – men det er ikke noget jeg kan eller skal prøve at vurdere – jeg synes I skal bede en ingeniør eller geotekniker om at se på den, og komme med en vurdering af dens tilstand, og af om der bør gøres noget.

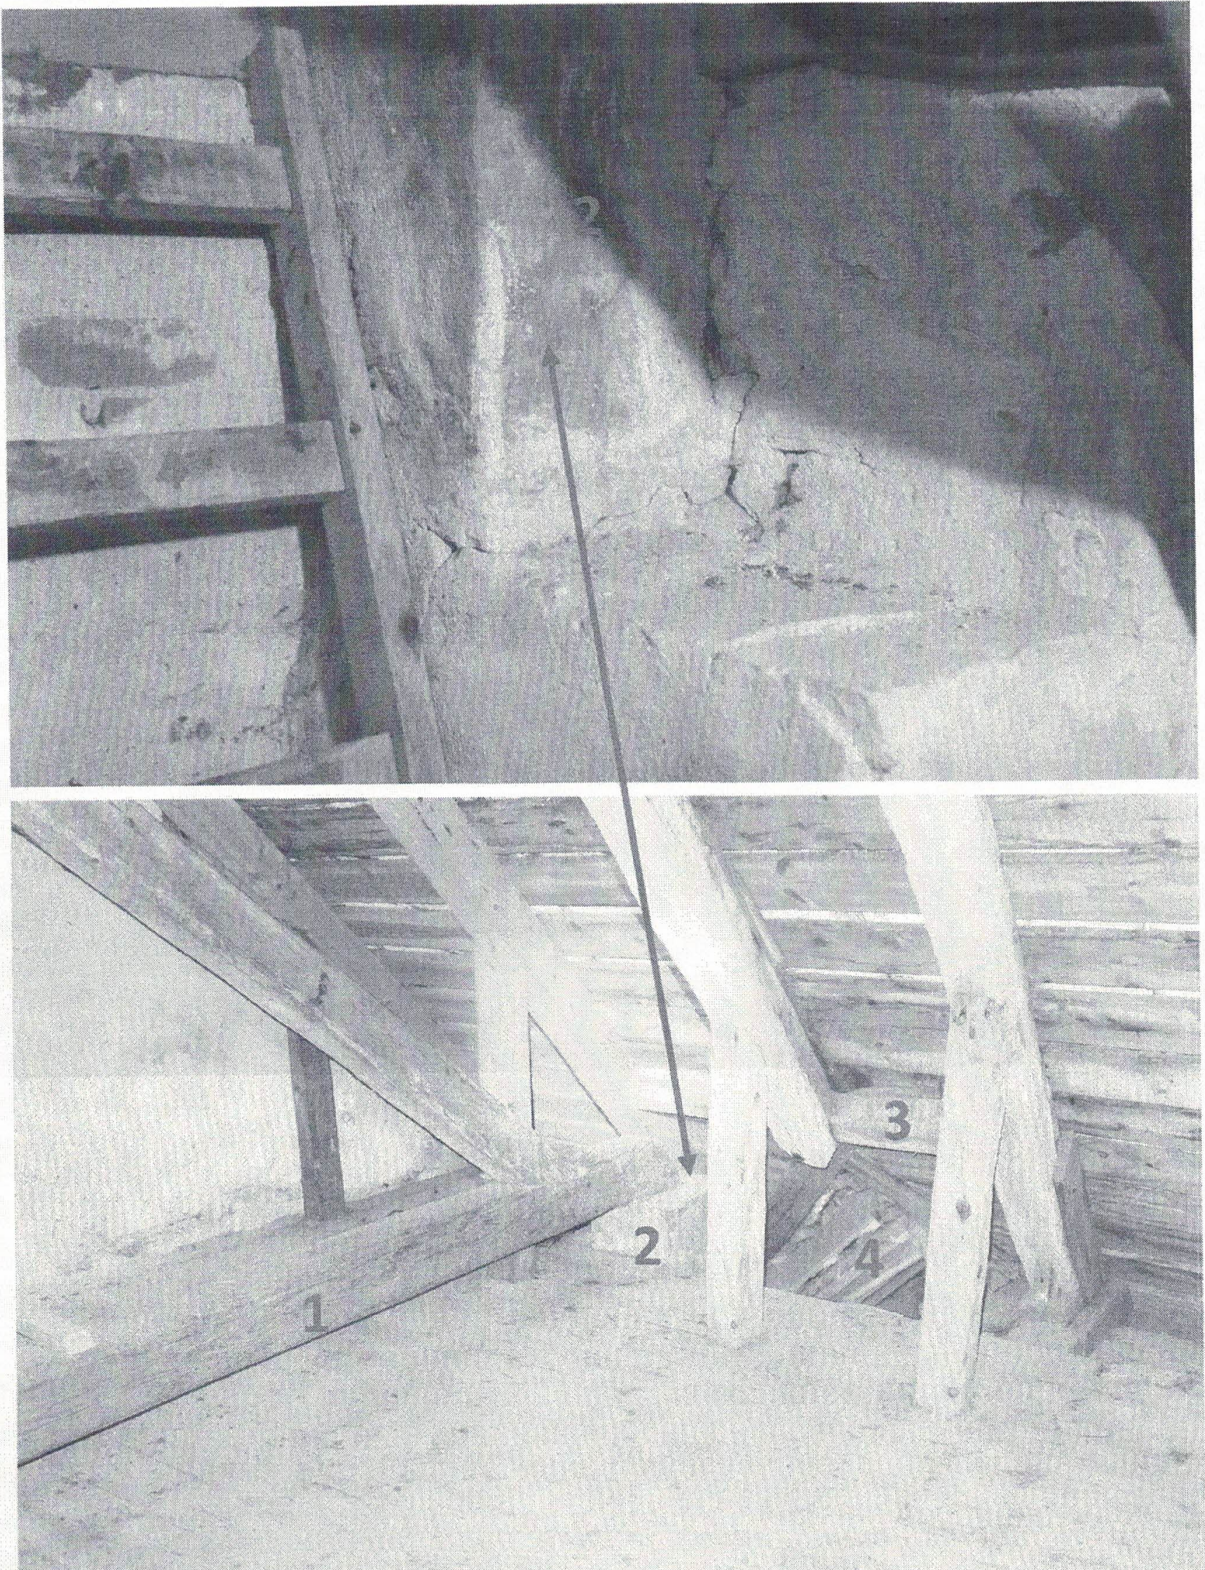
Denne og de tidligere nu overkalkede revner skyldes uden tvivl de konstruktive ændringer, man foretog, da tagrytteren i sin tid blev bygget over taget i skibes vestende. To af tagrytterens fire stolpeben hviler uproblematisk på skibets sydgavl, mens de to andre derimod bæres af et slags hængeværk med vederlag på syd- og nordmuren og på en langsgående vekselsbjælke midt over skibets loftbjælker. Vekselsbjælken er generelt ophængt i hængeværksspær pr. ca. 2,30 meter og således, at den mellem hængeværkerne, som den selv er ophængt i, aflaster to loftsbjælker på deres midte.

Den i forvejen dårlige historie fuldendes ved, at vederlaget for tagrytteren på nordmuren svækkes og trykkes ned i opgangen fra våbenhuset, så der her opstår en større revne i murværket.

1. Hængeværk der bærer to af tagrytterens ben.
2. Knast hvorpå hængeværket 1 hviler. Muren er revnet mod opgangen fra våbenhusets loft.
3. Veksel mellem spær 2 og 4 som bærer det oversavede spær 3.
4. Murgennembrydningen mellem loft og våbenhus.

1. Murmæssig reparation af det revnede murstykke i opgangen til loftet under tagrytterens vederlagsbjælke.
2. Ophængning af vekselbjælken i tagrytterbjælken med 2 sæt Detail O spændblokke, franske skruer og gevindstænger.
3. Et stk. kipophængt Ø 16 mm glat stålstang viftet ud til to spærkippe med Ø 10 mm wirer for aflastning af vekselbjælken.
4. Tværsammenspænding af tagfodder på nordsiden med Ø 16 mm stålstag via 4 stk. Detail O spændblokke fastgjort med franske skruer. Stålstaget er ca. rumbredden lang.
5. Forstærkning af 2 stk. hanebåndssamlinger. Hver med to sæt Detail O spændbjokke.
6. Tømmermæssigt helbredstjek af diverse vitale træsamlinger.

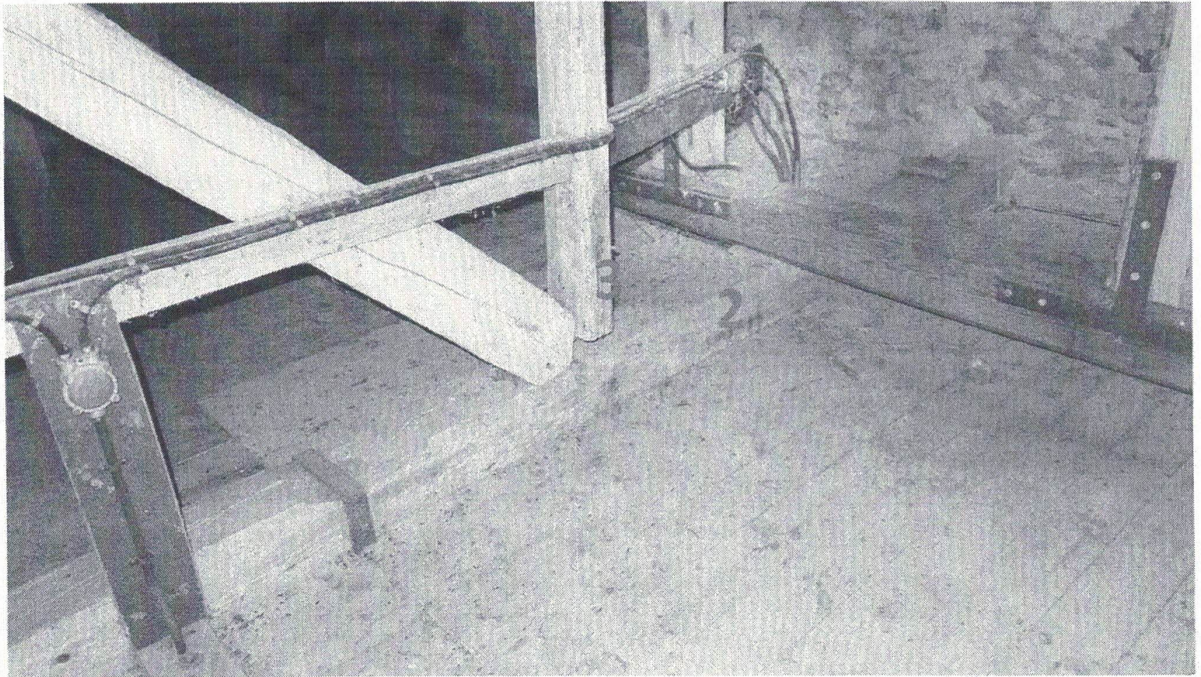
1. Hængeværk der bærer to af tagrytterens ben. Benene ses også.
2. Vekselsbjælker som aflaster loftsbjælkerne, og som selv er båret af hængeværksspær.
3. Hængeværksspær som er løsnet fra vekselsbjælken. Vekselsbjælken kommer nu til at spænde næsten fem meter.
