Vindinge Præstegård

BESIGTIGELSESNOTAT

10.06.2020

vaag
arkitekter

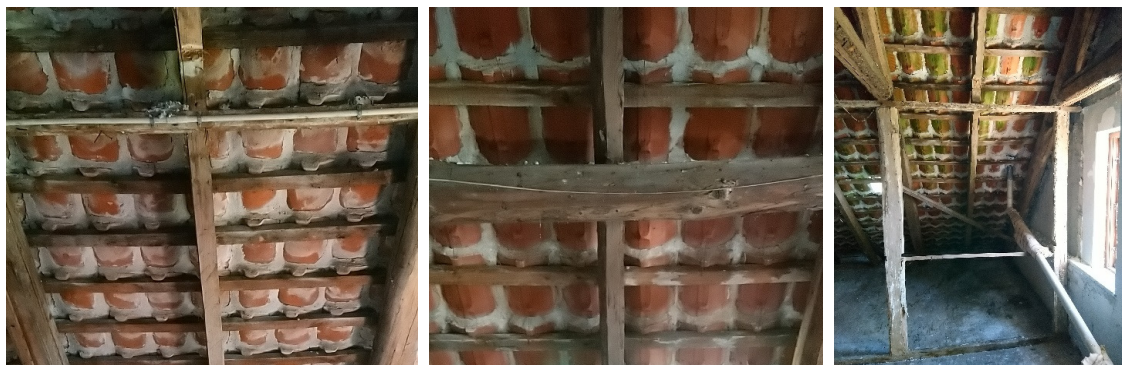
De ældre tagsten på den sydvendte tagflade er fremstillet uden knop på undersiden og mangler dermed bindere til fastholdelse til lægteunderlaget. Tagsten ligger uanset pænt til på lægterne, men der vil altid være en øget risiko for stormskade i forbindelse med sug. Tagsten fremtræder generelt tyndslidte. Lægter er, som normalt for ældre tage, af beskeden dimension ca. 30x50 mm, lægteafstande ca. 270 mm. Lægterne er generelt opfugtede og fremtræder med svækket bæreevne. Tagkonstruktionens mellemspær, med deraf følgende kort afstand for lægternes understøtning, betyder dog at lægterne, trods den ringe tilstand, stadig opretholder en rimelig understøtning af tagfladen.

Den nyere omlægning af tagfladen er udført med maskintagsten, måske for 30 – 40 år siden, og udlagt med genbrug af lægter. Tagsten fremtræder med stedvise afskalninger på den udvendige overflade og stedvist med algebegroninger på undersiden. Tagfladen er understrøget som den sydvendte tagflade og fremstår tilsvarende godt vedligeholdt. Tagsten er udført med binderknop, men der er langt mellem de isatte bindere og udførelsen er dermed ikke sket iht. de almindelige krav for tegltage, hvor hver anden tagsten generelt skal bindes, langs tagkanter skal hver sten bindes. Imidlertid synes taget at ligge godt til underlaget, og de samme bemærkninger kan knyttes til den nordvendte tagflade, som den sydvendte. Det er tankevækkende at det omlagte tag er i ringere stand og synes at trække mere fugt ind i konstruktionen end den originale tagflade.

Fig 5 tagsten syd- (fig. 1) hhv. nord- vendte (fig. 2 og 3) tagflade

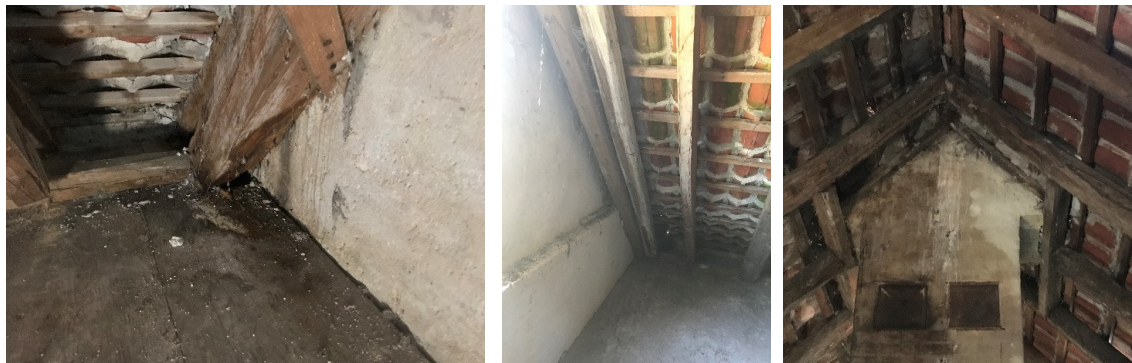
Tagets utætheder har endnu ikke givet anledning til udbredte fugt – og rådskader i tagkonstruktionen. Enkelte steder kan konstateres skimmel på tømmeret, men det er minimalt. Et enkelt sted, gavlspæret mod SV fig. 6, ses rådskade i spæret over tagfoden. I samme spærfag er spæret mod nord tilføjet en støttende tømmerbjælke, hvilket kan indikere en tidligere, men ikke umiddelbart synlig, rådskade. I tagrygningen ses stedvist fugtigt tømmer omkring skorstenenes gennemføringer i taget.

Fig 6 Eksempler på skader i tagtømmer

Tagspær og stoleværk er generelt i god og sikker stand, men råds-kader ses og mangelfuld vindafstivning er en alvorlig fejl. Råds-kader i tømmer kan betyde svigt i de enkelte spærfags tværstabilitet og skorstenenes fastholdelse. Den mangelfulde vindafstivningen medfører en "levende" tagkonstruktion på langs af bygningen, hvilket påvirker gavlene og kan være en medvirkende årsag til disses revnedannelser.

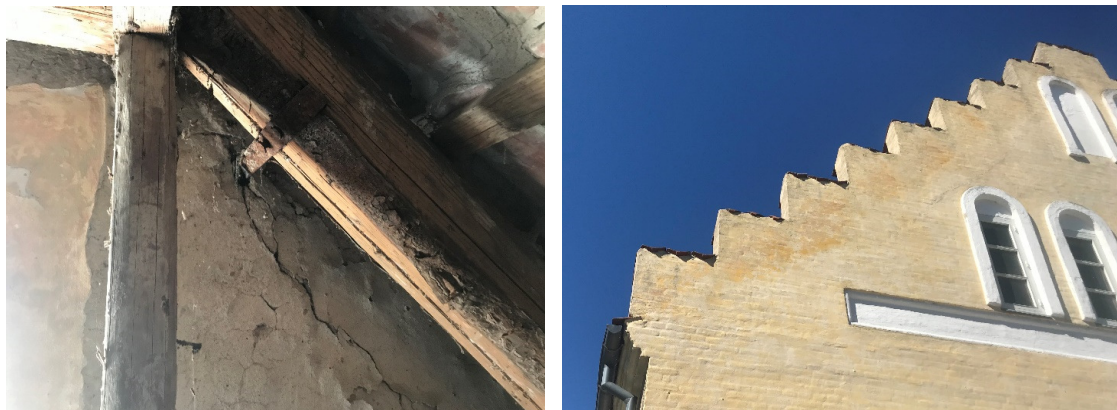
De murede gavle er fastholdt til tagkonstruktionen med indmurede jernankre skønnet 3 stk. pr. spærside – fig. 7. Ankrene er rustne og der ses væsentlige revnedannelser i murværket omkring ankrene og langs tagfladen/ spærforløbet. Situationen indikerer jernankrenes korrosion i murværket med sprængning af dette til følge. Revnedannelserne kan i nogen grad følges på facadens murværk.

Enkelte revner ses også udenfor området ved taglinien. Det indvendige murværk fremstår med afskallede malingslag, hvor der engang har været pigeværter ved gavlene. Øvrige muroverflader fremstår generelt afskallede.

Fig 7. Eksempler på revnedannelser og tryksskader i de murede overgavle, vestgavl og østgavl

Revner omkring de indmurede ankre og langs tagflugten er ikke en nyopstået situation, men synes at have fulgt taget længe. Situationen må dog på nuværende tidspunkt vurderes at være kritisk, og det må kraftigst anbefales, at udbedre problemerne i forbindelse med den forestående tagomlægning.

Alle ankre fritlægges og tilstandsvurderes. Det må forventes at alle skiftes til nye korrosionsbeskyttede ankre. Alle revner udkradses og efterfuges.

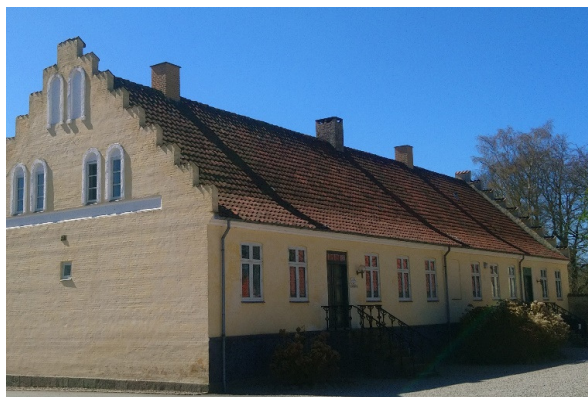
Der ses 3 stk. blankmurede skorstenspiber placeret centralt i tagrygningen. Skorstene nummereres A, B og C set fra øst – se fig. 8. Piberne ses mørtelforskellet til taget og afdækket med cementstøbte plader. Kun den midterste skorsten B er oplyst at være i brug (til pejls).

Fig. 8 Skorstenspiberne A, B og C set fra venstre

Skaftet er pudset op til hanebåndet (og tidl. loft i nu fjernet gavlværelse). Der ses nogen udtræk af løbesod. Skaftet ses svagt trukket fra hanebåndshøjde indtil tagrygningen. Hældningsforløbet er ikke understøttet og kræfterne optages udelukkende på udvekslingsbjælken i tagkonstruktionen. Der ses dog ingen nævneværdige revnedannelser i murværket.

Skorstenskraft B fremstår smukt og markant i tagrummet med sine 2 særskilte løb, der samles midtvejs i det rektangulære skaft under piben. Murværket ses i god stand.

Som minimum eftergås alle skorstenspiber og skader og mangler udbedres. Ved tagomlægningen mørtelforskelles mellem tag og pibe som eksisterende forhold.

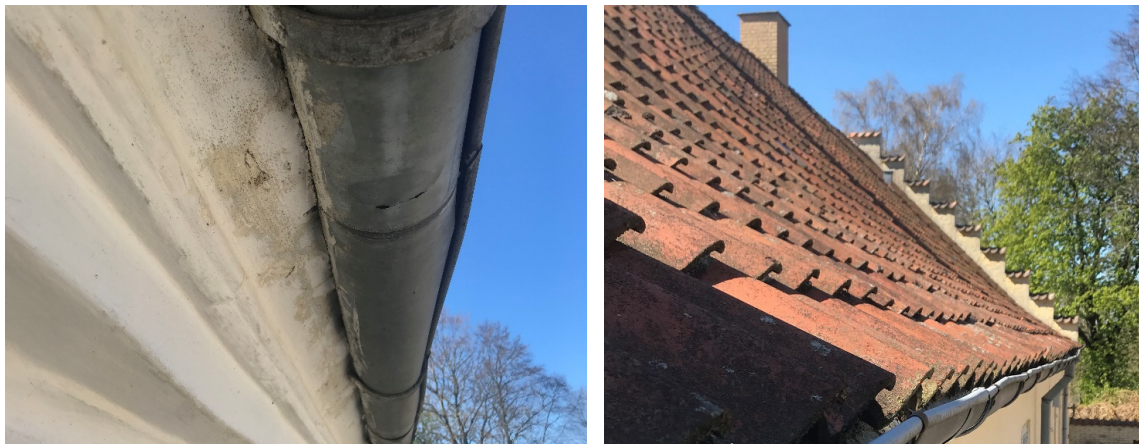
Kamtakkerne er kompakt opmuret med 1/1 sten og afdækket med rød vingetegls påmuret kamtakkerne med godt fald og indmuret i siden. Kamtakkerne er ført godt op over tagfladen. Alt fremtræder i god stand, dog må der tages stilling til problemstillingen omkring revner og udskydning af murværk under kamtakkerne som beskrevet under gennemgang af de statiske forhold.

Fig 12 Detalje hovedgesims med brud i tagrende og foto tagflade med teglafdækkede kamtakker

Ved omlægning af taget må det forventes at der sker skader på dele af langfacadernes gesimser. Den let hævede tagflade kan desuden medføre at der må påmures et enkelt skifte til sikring tagets korrekte svaj i opskalkningen. Det skal anbefales at gesimsen eftergås i sin helhed, og at evt. ikke bæredygtige malings/kalklag afrenses. Afsluttende vedligeholdes/ ny-behandles gesimsen med kalk eller maling.

Foruden reparationer af murværk nødvendigt for udbedring af revner og skader efter de mangelfulde statiske forhold, eftergås alle kamtakker for evt. revner og frostskafer. Det er til orientering ikke konstateret nævneværdige skader af kamtakernes murværk og tilslutning til taget. Afdækningsteglene udskiftes med den til tagdækningen valgte type, der oplægges i mørtel som nuværende udførelse.
