# ÅRSBUDGET 2022

for Sorgenfri Sogns Menighedsråd

SORGENFRI KIRKE  
Tagundersøgelse

SAG: Sorgenfri Kirke - Tagundersøgelse  
EMNE: Indholdsfortegnelse  
FASE: Registrering

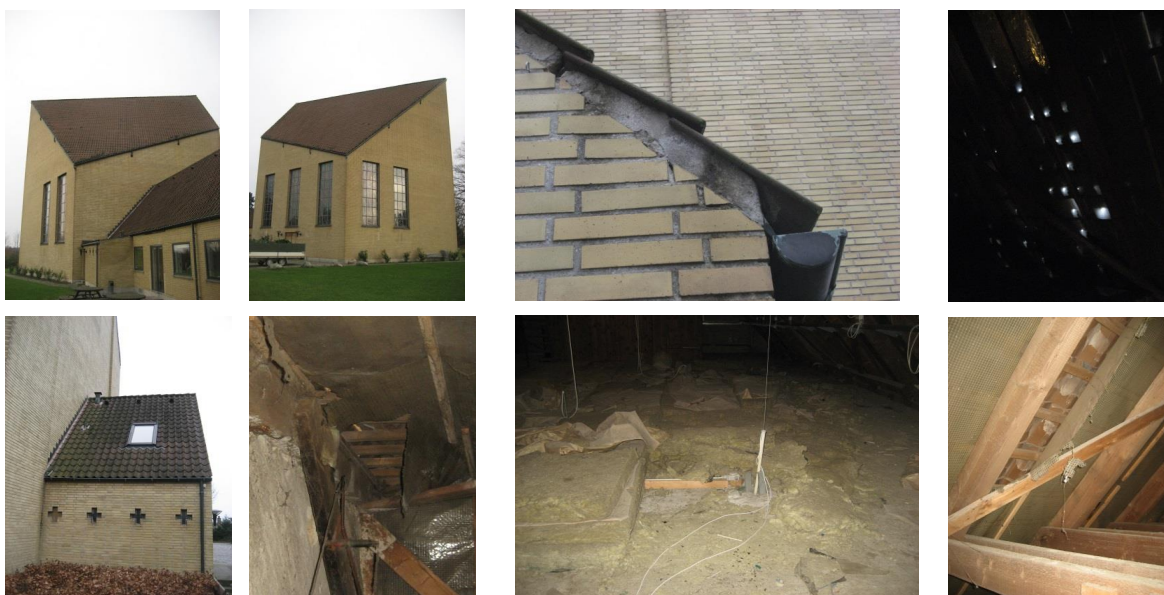
HENVISNING	EKSISTERENDE FORHOLD	FOTO NR
	<p>Tagsten:</p> <p>Taget er belagt med rødbrune vingetagsten. Tagsten virker i fin stand og ligger rimeligt pænt på tagfladen. Der er en del forrykninger langs tagkanter og ved tagfoden. Der er opfugtede tagsten med tydelig algebegrøning på de nederste dele af taget, hvor der er rimelig stor vandpåvirkning. Set indefra tagrummet er der mange mindre huller (lysgennemgang) mellem tagstenene, hvilket giver adgang for slagregn samt fygesne. Rygning er lagt i mørtel, fra terræn kan der med kikkert ses revner og afskalninger.</p>	
	<p>Forskelling langs tagkanter:</p> <p>Tagsten er lagt i mørtel (forskelling) langs tagkanter. Forskellingen forventes på baggrund af de "forrykkede" tagsten at være løse.</p>	
	<p>Tagrender og nedløb:</p> <p>Tagrender, rendejern og nedløbsrør med overgangsstykker i kobber. Tagnedløb fra Kirken er ført gennem facaden under tagrender og indbygget skjult i facaderne, på de originale tegninger er skjulte rør angivet som støbejern.</p>

<p>Inddækninger:</p> <p>Inddækning ved våbenhus er udført med kobberplader fastholdt med murhager og mørtel. Mod tagfladen er lukket med rødmalet blyinddækning med afskalninger, løsningen virker intakt og tæt.</p>	
	<p>Undertag:</p> <p>Der er et banevareundertag (Monarfol), som er nedbrudt med mange huller, en del tidligere reparationer samt steder hvor undertaget er revet i stykker og hænger frit i store felter. Det skal bemærkes at lægterne er sømmed direkte på spæroverkanter, der er således ikke afstandslister mellem undertag og lægter. I henhold til gældende anvisning (Tegl 36), skal der være 25 mm afstandslister.</p>

<p><b>Bindere:</b> De steder hvor undertaget er nedbrudt og undersiden af tagsten er blotlagt kan konstateres, at tagfladen er fastholdt med enkelte "nakkebindere". I forhold til gældende krav om binding af tagsten (Tegl 36) er der alt for få bindere. Vi er ikke blevet oplyst om der er en historik med nedfaldne tagsten i blæsevejr, men dette er et forhold der bør undersøges nærmere. Det kan være at tagsten er skruet fast, hvilket ikke umiddelbart er synligt indefra.</p>	
	<p><b>Isolering:</b> Betonkonstruktionen (betondæk mod Kirken) er på oversiden forsynet med ca. 10 - 20 cm mineraluldsbatts. På den øverste vandrette flade (mod loftrum) er isoleringen ubeskyttet, slidt og ligger tilfældigt efter tidligere arbejder med kabler m.m. Ved en fremtidig omlægning af taget bør isoleringen forbedres til nuværende isoleringskrav, fugttekniske forhold skal vurderes i den forbindelse</p>	
	<p><b>Våbenhus:</b> Tagrum over våbenhuset er indrettet til korværrelse. I kommunens arkiv findes en særskilt byggesagsbehandling fra 1978 vedrørende godkendelse af dette lokale. På baggrund af besigtigelse via skunklem, vurderes tagfladen at være tilsvarende ovenstående beskrivelse af taget på Kirken. Der er ingen synlige tegn på fugtskader indvendigt.</p>

<p><b>Samlet vurdering af taget:</b> Tagsten kan ved sikring / tilretning af tagkanter samt vurdering af bindere holde mange år endnu. Der er dog et problem i forhold til det meget dårlige undertag, som stort set må anses for at være nedslidt og ikke funktionsdygtigt. Der er allerede udført en del reparationer på undertaget, men normalt opstår skaderne hvor man ikke kan komme til fra indvendig side, f.eks. ved tagfoden. Såfremt taget ikke skal skiftes indenfor 1-3 år anbefales, at få taget gennemgået af en murer fra loft herunder kontrolleres og suppleres fastgørelse af tagsten, mørtelforskelling langs tagkanter og rygning samt eventuel overstrygning af tagsten ved tagfod. Udføres dette vurderes at taget godt kan blive liggende 5 - 10 år, det kræver dog ekstra opmærksomhed i forhold til tagets udvikling, f.eks. som et fast årligt tageftersyn.</p>

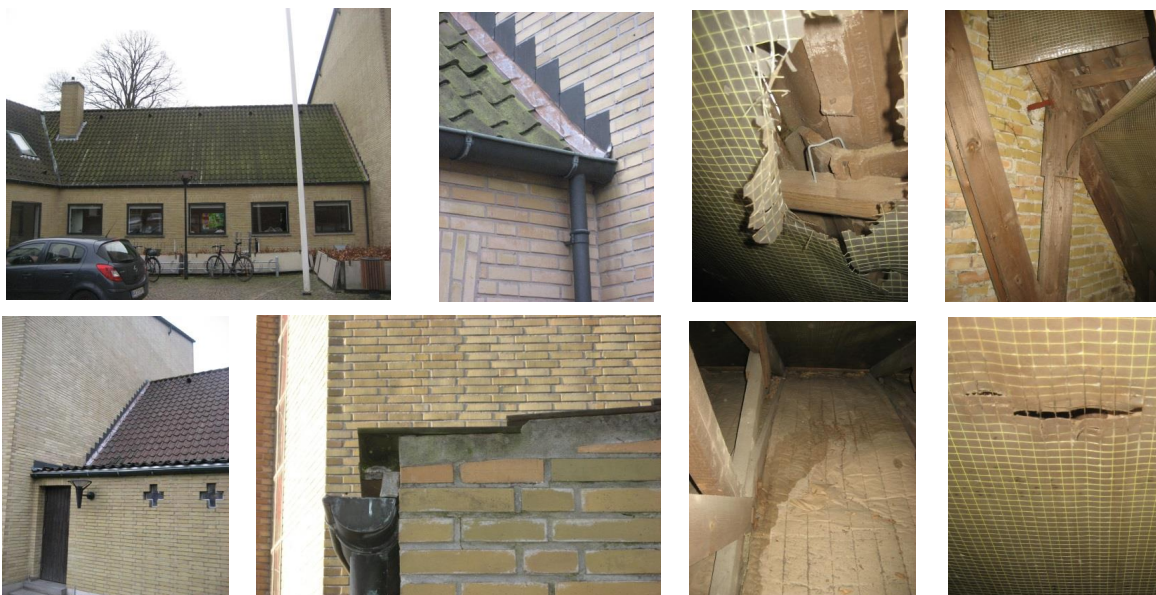
HENVISNING	EKSISTERENDE FORHOLD	FOTO NR
	<p>Tagsten:</p> <p>Taget er belagt med rødbrune vingetagsten. Tagsten virker i fin stand og ligger rimeligt pænt på tagfladen. Set indefra tagrummet er der mange mindre huller (lysgennemgang) mellem tagstenene, hvilket giver adgang for slagregn samt fygesne.</p> <p>Rygning er lagt i mørtel, fra tagvinduer kan ses revner og afskalninger.</p>	
	<p>Forskelling langs tagkanter:</p> <p>Tagsten lagt i mørtel langs tagkant på den lave bygning er lagt så der ikke er fremspring ud over muren, hvilket giver opfugtning i murværket og mørtellaget frostspringes. Der er kraftig opfugtning af murværket på hjørnet med skimmeldannelse indvendigt. Nederste tegl mod tagrenden er næsten vandret, undertag oplyst på tegninger i brædder og pap.</p>	
	<p>Tagrender og nedløb:</p> <p>Tagrender, rendejern og nedløbsrør med overgangsstykker i kobber, en enkelt bule men er i fin stand.</p>

<p>Inddækninger:</p> <p>Inddækning mod kirkebygningen er udført med kobberplader fastholdt med murhager og mørtel. Mod tagfladen er lukket med rødmalet blyinddækning med afskalninger, løsningen virker tæt, dog med en enkelt løs plade som bør fastgøres korrekt.</p>	
	<p>Undertag:</p> <p>Der er et banevareundertag (Monarfol), som er nedbrudt med mange huller, en del tidligere reparationer samt steder hvor det hænger i store felter.</p> <p>Det skal bemærkes at lægterne er sømmed direkte på spærøverkanter, der er således ikke afstandslister mellem undertag og lægter. I henhold til gældende anvisning (Tegl 36) skal der være 25 mm afstandslister.</p>

<b>Bindere:</b> De steder hvor undertaget er nedbrudt og underside af tagsten er blotlagt kan konstateres få nakkebindere. I forhold til nuværende krav om binding af tagsten (der henvises til Tegl 36) er der alt for få bindere. Vi er ikke blevet oplyst om der er en historik med nedfaldne tagsten i blæsevej, men dette er et forhold der bør undersøges nærmere. Det kan være at tagsten er skruet fast, hvilket ikke umiddelbart er synligt indefra.	
	<b>Isolering:</b> Det buede loft over Menighedssalen er på udvendig side forsynet med ca. 10 cm mineraluldsbatts. Ved en fremtidig omlægning af taget bør isoleringen forbedres til nuværende isoleringskrav, fugttekniske forhold skal vurderes i den forbindelse	
	<b>Øvrige bemærkninger:</b> Der kan konstateres områder hvor gangbro og isolering er opfugtet som følge af den utætte tagbeklædning. Indvendigt er der ved bygningshjørne tegn på fugt samt revnedannelse i puds. Ventilationsstudse mangler nedsikring mod skadedyr og snefang.

<b>Samlet vurdering af taget:</b> Tagstenene er i rimelig stand. Der er et problem i forhold til det meget dårlige undertag, som må anses for at være nedslidt og ikke funktionsdygtigt, mange steder kan konstateres huller. Det er vanskeligt at tilse trækonstruktionerne specielt ved tagfoden, men synlige områder med fugtpåvirkning af brædder på gangbroen og isolering over buen er ikke et godt tegn. Det anbefales, at udskifte taget indenfor en kortere periode 1 - 3 år, arbejdet omhandler: - Forbedring af loftisolering, der skal udføres en fugtteknisk vurdering i denne forbindelse. - Undertag af brædder og tagpap. - Afstandslist, lægter og nye vingetagsten. - Tagrender, rendejern, nedløb med hængselsstifter og overgangsstykker i kobber. - Udskiftning af inddækninger og taggennemføringer

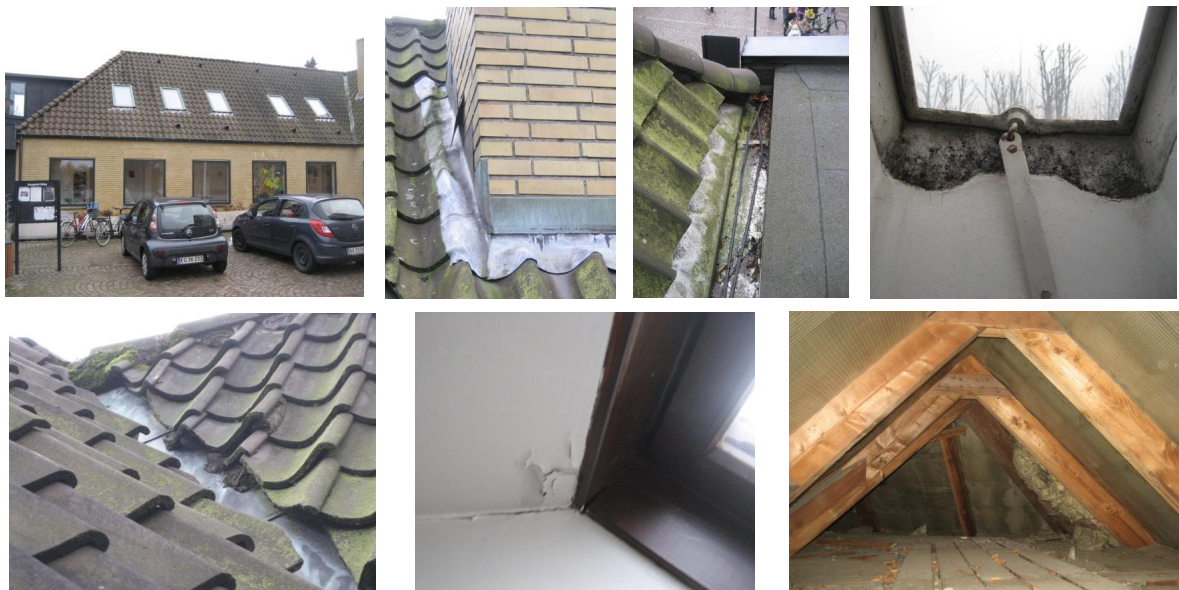
HENVISNING	EKSISTERENDE FORHOLD	FOTO NR
	<p><b>Tagsten:</b>            Taget er belagt med rødbrune vingetagsten. Tagsten virker i fin stand og ligger rimeligt pænt på tagfladen. Rygning er lagt i mørtel, i delområder er der anvendt "rufakit". Fra tagvinduer kan ses revner og afskalninger.            Skotrende i tagfladen er udført i kobber, der er flere løse og knækkede tagsten samt nedbrudt mørtel mod skotrenden.            Set indefra tagrummet er der mange mindre huller (lysgennemgang) mellem tagstenene, hvilket giver adgang for slagregn samt fygese.</p>	
	<p><b>Tagrender og nedløb:</b>            Tagrender, rendejern og nedløbsrør med overgangsstykker i kobber, en enkelt bule i tagrenden men generelt i fin stand.            I sammenbygning med den nyere sorte bygning er der skotrender med meget flad hældning. Vedligeholdelse med opsamling af blade samt tilsyn i frostperioder er vigtigt, så vandet kan løbe til tagnedløb.</p>

<p><b>Inddækninger:</b>            Inddækning mod skorstenen er udført med kobberplader fastholdt med murhager og mørtel. Mod tagfladen er lukket med blyinddækning, løsningen virker tæt, dog med en enkelt løs plade som bør fastgøres korrekt. Inddækninger omkring Velux ovenlys er udført i kobber.</p>	
	<p><b>Undertag:</b>            Der er et banevareundertag (Monarfol), som er nedbrudt med mange huller, en del tidligere reparationer samt steder hvor det hænger i store felter.            Det skal bemærkes at lægterne er sømmed direkte på spæroverkanter, der er således ikke afstandslister mellem undertag og lægter. I henhold til gældende anvisning (Tegl 36) skal der være 25 mm afstandslister.</p>

<b>Bindere:</b> I forhold til gældende krav om binding af tagsten (Tegl 36) er der alt for få bindere. Vi er ikke blevet oplyst, om der er en historik med nedfaldne tagsten i blæsevej, men dette er et forhold der bør undersøges nærmere. Det kan være at tagsten er skruet fast, hvilket ikke umiddelbart er synligt indefra.	
	<b>Isolering:</b> Hanebåndsloft samt skråloft er isoleret med 10 cm mineraluldsmatts (oprindelige tegninger) Ved en fremtidig omlægning af taget bør isoleringen forbedres, fugttekniske forhold skal vurderes i den forbindelse.	
	<b>Øvrige bemærkninger:</b> I. salen, de tidligere spejderlokaler, fremstår med meget slidte overflader og generelt utidssvarende. Det anbefales, at afdække hvilke behov der er i forhold til brug af lokalerne og tilpasse en gennemgribende istandsættelse i forbindelse med udskiftning af taget. Herunder bør brandsikring og flugtveje afklares. Tagvinduerne er originale koblede Veluxvinduer, i toiletterne støbejernsvinduer med et lag glas, begge løsninger med ringe isoleringsværdi og trækgener.

<b>Samlet vurdering af taget:</b> Tilstanden på tagfladen og sammenbygningen med Menighedssalen gør, at taget på hele den lave bygning (Menighedssalen & sidebygningen) anbefales udbedret samtidigt. Tagstenene er i rimelig stand. Der er et problem i forhold til det meget dårlige undertag, som må anses for at være nedslidt og ikke funktionsdygtigt. Der er enkelte mindre spor på fugtskader indvendigt. Det anbefales, at udskifte taget indenfor en kortere periode 1 - 3 år, arbejdet omhandler: - Forbedring af loftisolering, der skal udføres en fugtteknisk vurdering i denne forbindelse. - Undertag af brædder og tagpap. - Afstandslist, lægter og nye vingetagsten. - Tagrender, rendejern, nedløb med hængselsstifter og overgangsstykker i kobber. - Udskiftning af inddækninger og taggennemføringer. - Udskiftning af skotrende. - Murerarbejder på skorsten. - Udskiftning af samtlige tagvinduer, størrelser og placering bør vurderes i forhold til fremtidig brug.
