TILSYNSNOTAT NR. 02

Idestrup sogns menighedsråd
Idestrup præstegård
Møllevvej 35, 4872 Idestrup

22.03.2022
Rev.:

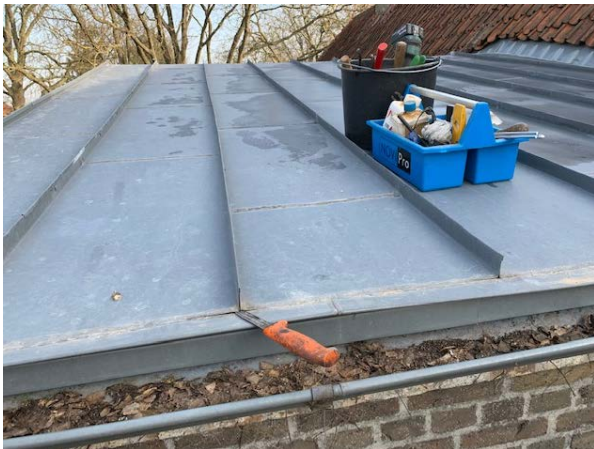
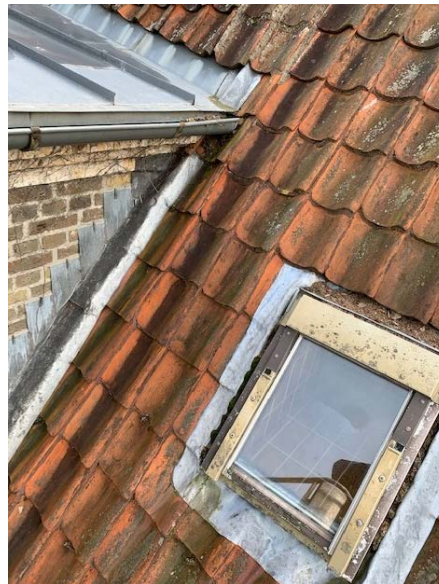
Besigtigelse af frontispicens tag, viser tydelige tegn på tagarbejde som ikke er udført håndværksmæssigt korrekt.

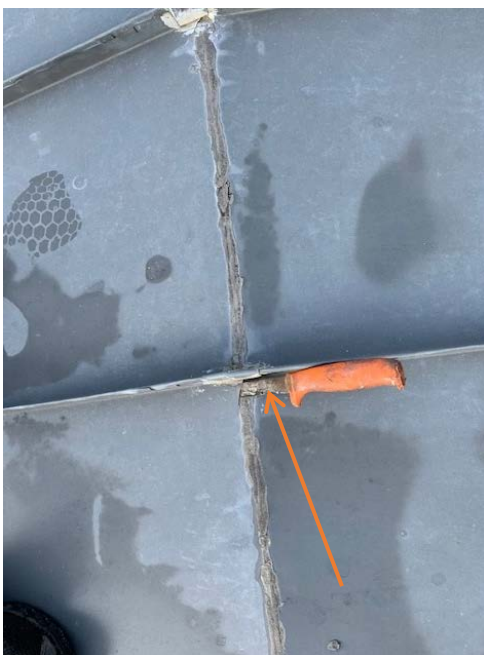
Forkert udført zink arbejde, resultere i af der opstår revner i loddede samlinger som vidst på billedet.

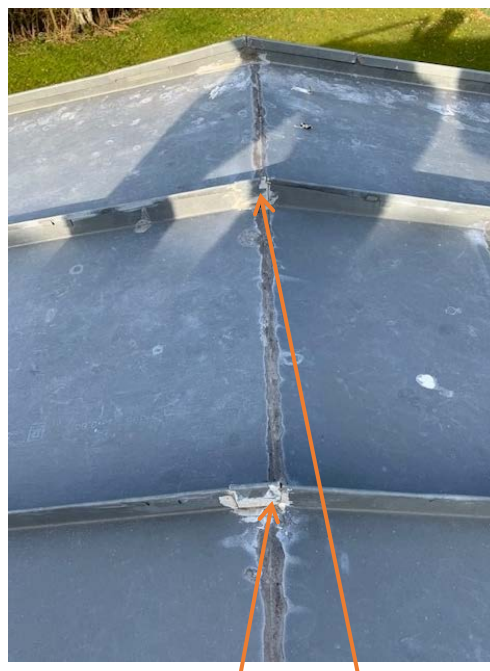
Kip samlinger er forkert udført, og er skjult af med zinkplade, hvorefter den er loddet. Dette er ikke udført håndværksmæssigt korrekt.

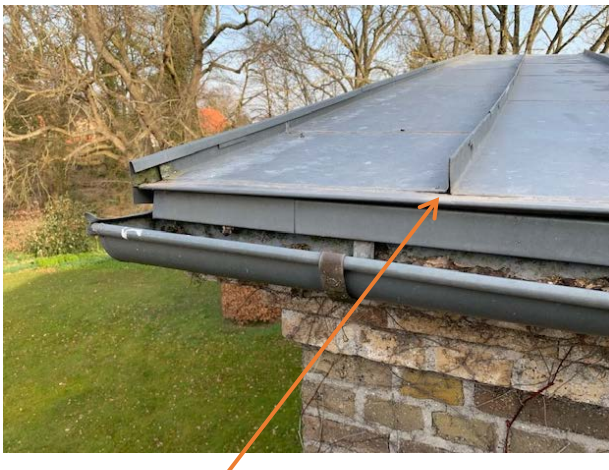
Forkert udført afslutning ved tagfod, har gjort at der er direkte adgang fra tagfoden og ind til undertaget.

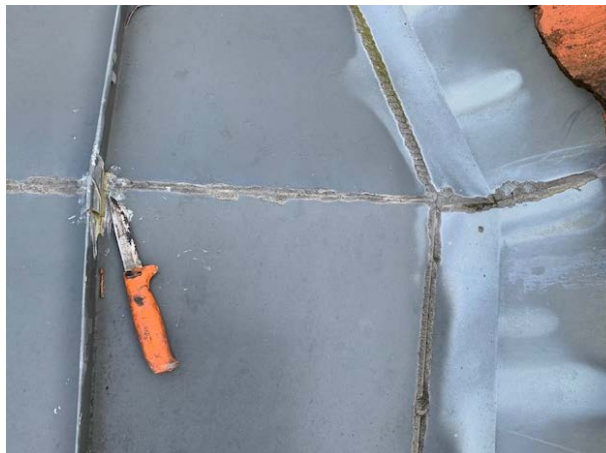
Forkert lodning af zink og manglende korrekt udførelse af zinktaget, har gjort at taget ikke arbejder som det skal. Dette medfører at der opstår sprækker hvor vand, sne og fugt kan trænge ind i tagkonstruktionen.

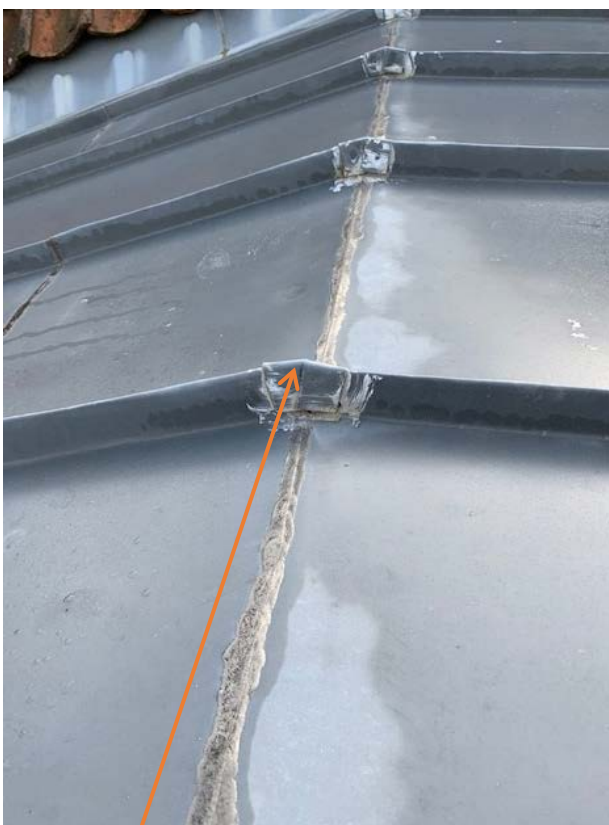
Manglende fals og skjult samling som er loddet har fået zinken til at revne i samlinger.

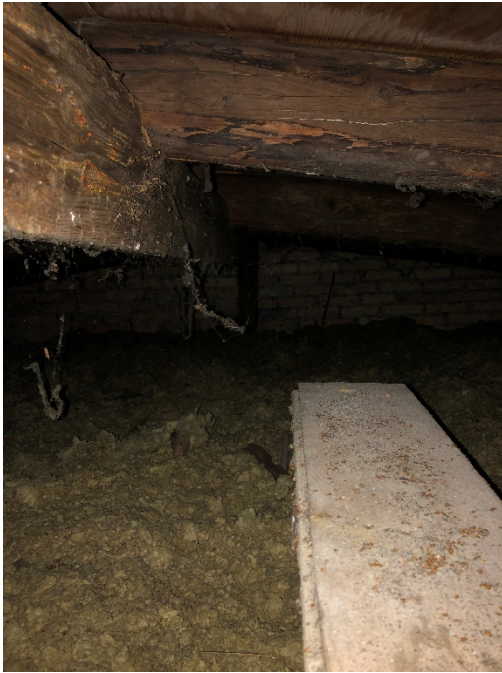
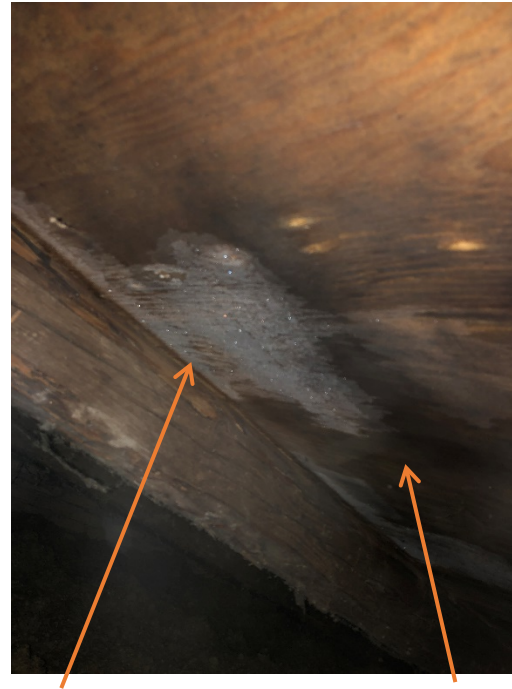
Frontispicen er opbygget med krydsfiners plade, og viser tydelige tegn på opfugtning, skimmel og frostskeer i træværket, dette bør udbedres.

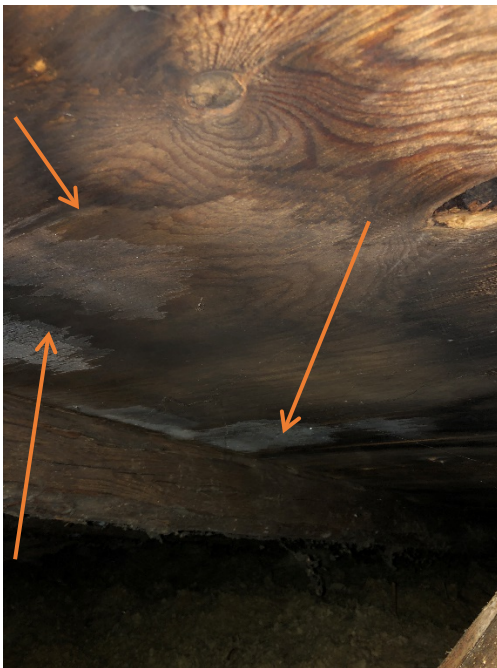
Fugt og skimmel er generelt problem på de synlige krydsfiners plader.
