ÅRSBUDGET 2018

for Tanderup Sogns Menighedsråd

Notat vedrørende rumklima mm. i Tanderup kirke

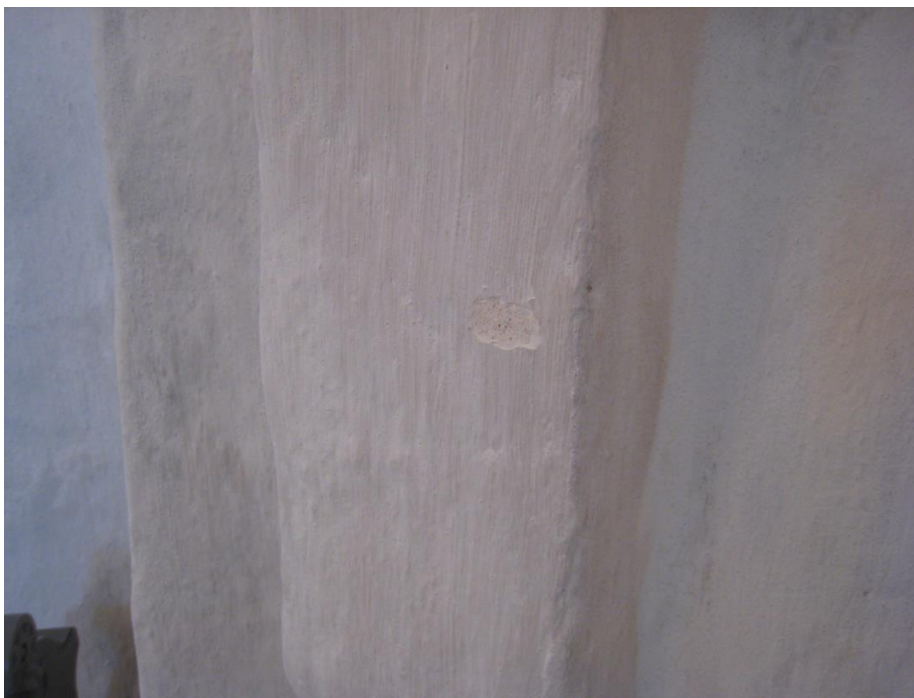
Nogle områder af de kalkede overflader har en lysegrå tone, med en anden fremstår almindeligt hvide. De grå områder forekommer fortrinsvis i hvælvenes øvre kapper. Men der er også lysegrå områder på ribber og vægge. Der blev udtaget to prøver på ribben i korets nordøstlige hjørne. På dette sted relaterer de grå områder sig tilsyneladende til bagvedliggende tegl (se vedlagte fotos).

Prøverne blev undersøgt visuelt under et lysmikroskop. Ved at betragte kalkfragmenterne fra siden langs kanten kunne der observeres et tyndt, mørkt lag mellem det yderste tynde kalklag og de bagvedliggende kalklag. På grund af det mørke lags ringe tykkelse kunne der ikke skelnes nogen farvenuancer. Det er overvejende sandsynligt, at den grålige tone, som ses på overfladen, skyldes dette tynde mørke lag bag det yderste kalklag. Da kalklaget er delvis transparent ses det mørke lag som en grå nuance.

På baggrund af analysen kan det konkluderes, at begge prøver indeholder jernforbindelser. Disse kan antage mange forskellige farvenuancer, afhængig af hvilke andre komponenter, der indgår. For eksempel danner jern(II)sulfat ($\text{FeSO}_4 \cdot 7\text{H}_2\text{O}$, jernvitriol) blågrønne krystaller, der er let opløselige i vand. Når det tilsættes læsket kalk og udsættes for atmosfærisk luft (ilt) opstår en gul eller brunlig farve. Sandsynligvis skyldes kalkens misfarvning jernforbindelser, som har dannet et tyndt lag bag det yderste kalklag.

Jernforbindelser findes i teglsten, og er her årsag til den røde farve. Disse forbindelser er normalt stabile og uopløselige, men kan mobiliseres ved kemisk reaktion med andre bestanddele. I forbindelse med en indvendig istandsættelse i 2001 blev der udskiftet ca. 3000 teglsten i hvælvene. Muligvis stammer de fundne jernforbindelser i den kalkede overflade fra murværkets teglsten.

Foto 1. Prøve udtaget på ribben i korets nordøstlige hjørne

Det anbefales at der udtages flere prøver fra andre dele af kirken for at kunne bekræfte ovenstående resultat. På mødet blev det aftalt at graver Jørgen Henriksen opstiller et rullestillads i kirken efter nærmere aftale. Samtidig bør der udføres en eller flere prøver på genkalkning for at afklare, om det mørke lag er stabilt eller om det trænger med ud i den nye kalk. Der bør også udføres prøver, hvor det yderste kalklag først afrenses. På baggrund af disse supplerende undersøgelser kan det afgøres, hvordan der opnås et varigt tilfredsstillende resultat af den indvendige kalkning. Alle prøver skal udføres i samråd med Nationalmuseets Kalkningstjeneste.

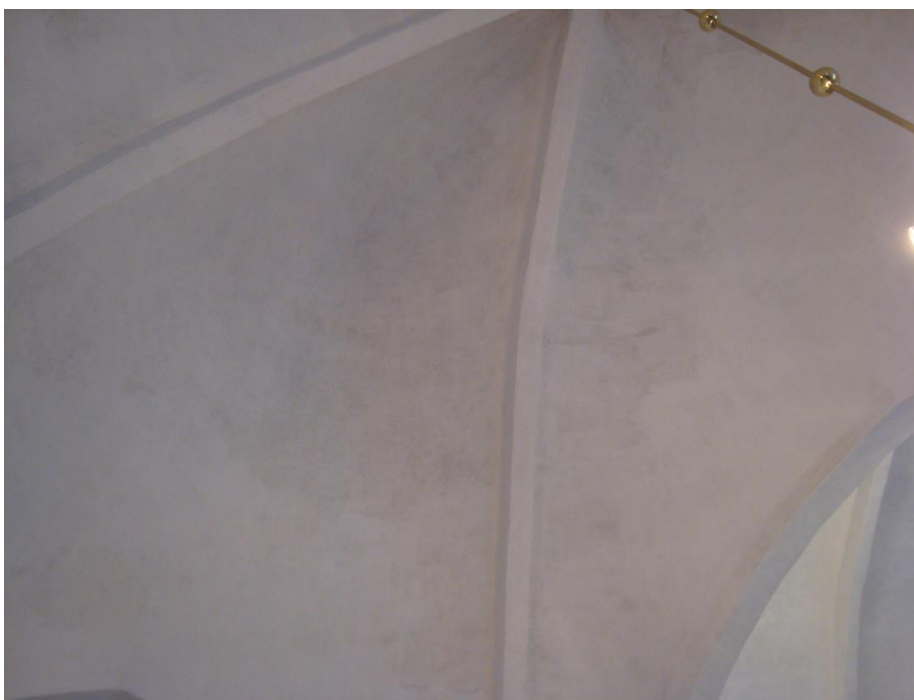
Foto 2. Lysegrå områder på hvælvkapperne.
