ÅRSBUDGET 2020

for Havdrup Sogns Menighedsråd

Notat og økonomisk vurdering i hovedtal ifm. skimmelsanering og reovering i præstegårdens tagværk og tagetage.

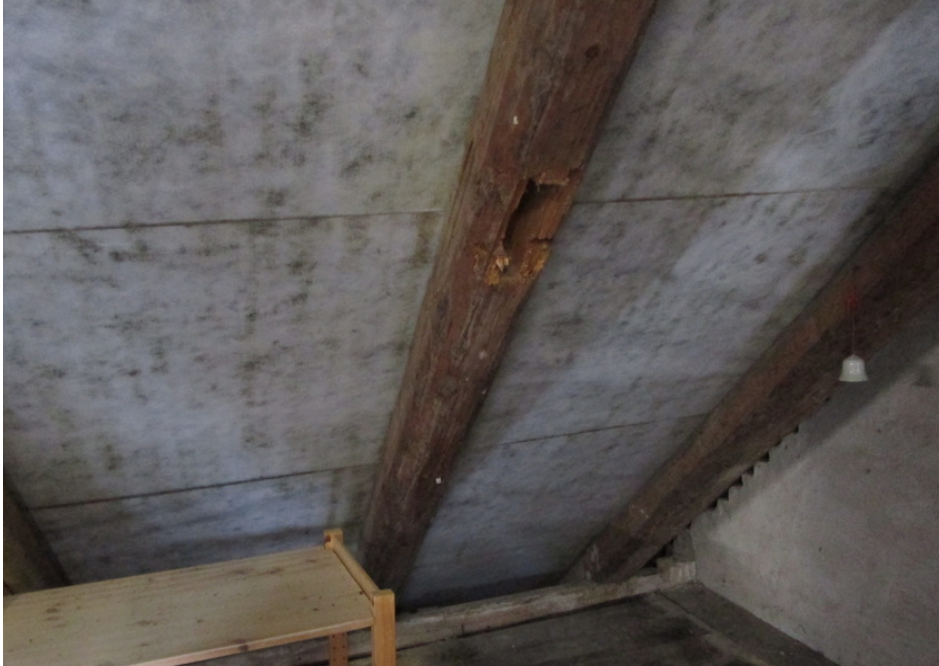
- Det vil ikke være pænt med en mængde tudsten i tagbelægningen ifm. etablering af ventilation i undertaget
- Der er taphuller i en del af spærhovederne antagelig fra skunkstolper der er fjernet, men der synes ikke udført tiltag til stabilisering af tagværket som erstatning for disse.

Taphul fra skunkstolpe

Kalkning af skorstene og nedtagning/ ændring af skæmmende betonafdækning, afsat	kr.	5.000
Honorar til konstruktionsingeniør ifm. besigtigelse og vurdering/ beregning af tagkonstruktionens stabilitet, afsat	kr.	25.000
A - Håndværkerudgifter ialt ekskl. moms	kr.	1.795.000

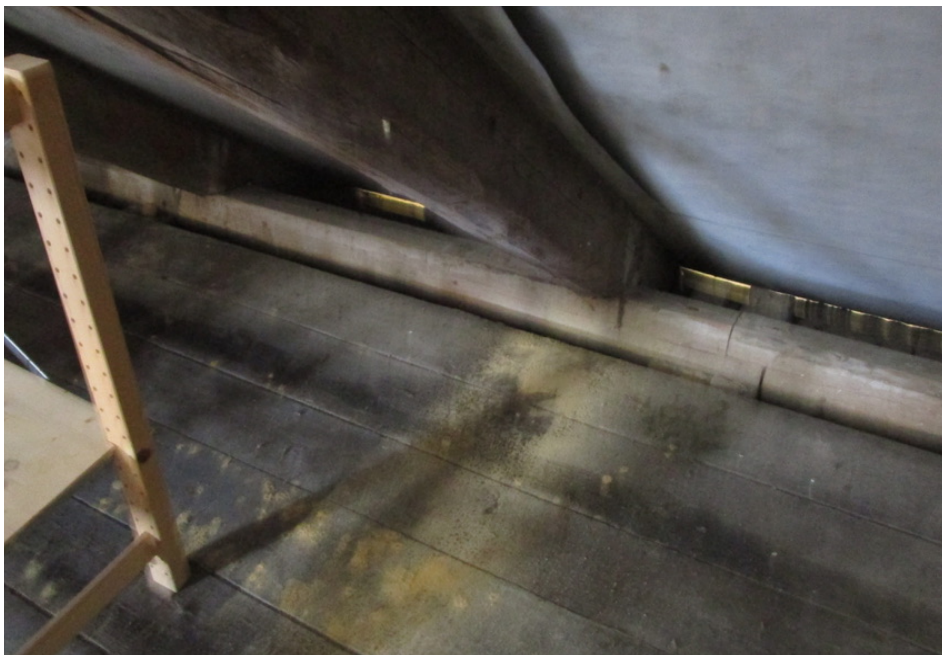
- Følgende er bemærket i notat af 14. marts 2019 af Claes von Holstein-Rathlou: Plankegulvet i det åbne loftrum er på steder nedbrudt af råd og borebiller samt let opfugtet. Det bør overvejes at etablere kviste mod haven for bedre lysindfald og mulighed for effektiv udluftning. Det uisolerede tagrum bør overvejes isoleret.

Undertaget ligger ganske tæt på murkronen flere steder, så det er tvivlsomt om der kan etableres en luftspalte på 30 mm på hele bygningen uden ændringer i tagfoden.

Boremel fra borebiller i gulvet og ringe ventilationsspalte i tagfoden

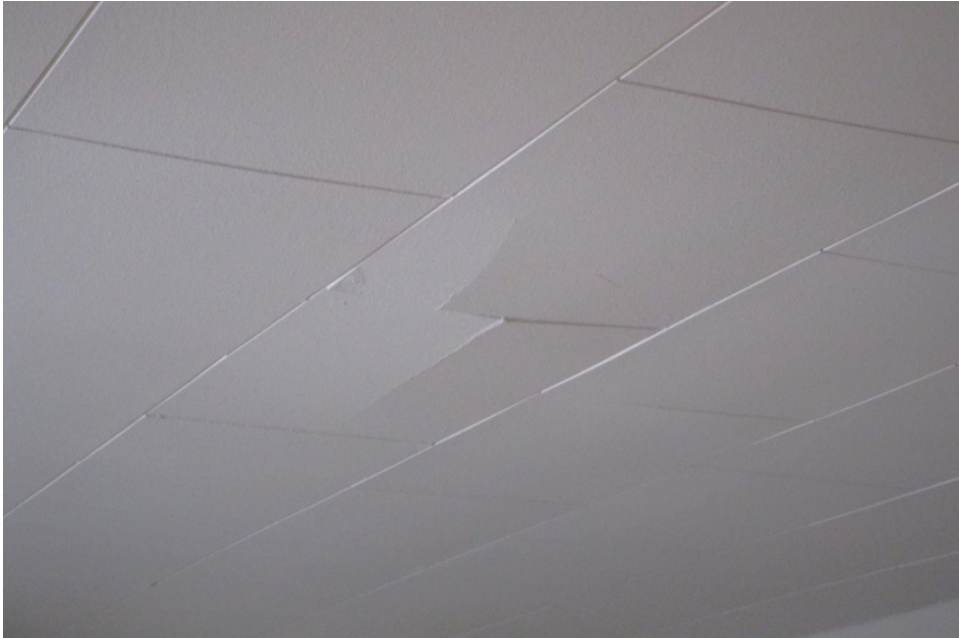
- Sognepræst Kristine Stricker Hestbech oplyste, at hun fjerner fygesne fra tagrummet, men i loftrummet over den udnyttede del kan hun ikke fjerne det hvorfor evt. fygesne blot smelter og trænger ned i loftkonstruktionen - Denne del er/ kan ikke umiddelbart besøgtes hvorfor det ikke vides om skimmelproblematikken derfor også er i loftkonstruktionen. Loftpladerne på reposen/ stuen iden udnyttede del er i ringe stand og flere steder hænger det ned i en bule.

Skade i loft på reposen

Loftet på reposen bør udskiftes og isoleringen fjernes, så det kan vurderes om der er skader efter fygesne (råd, svamp, skimmel) der skal udbedres. Da isoleringen i skunke, skråvægge og loftrum ligeledes kan være fuld af støv med skimmelsporer bør dette udskiftes og i samme forbindelse kan der efterisoleres - Det er ikke undersøgt hvorvidt der er tæt dampspærre i konstruktionerne.

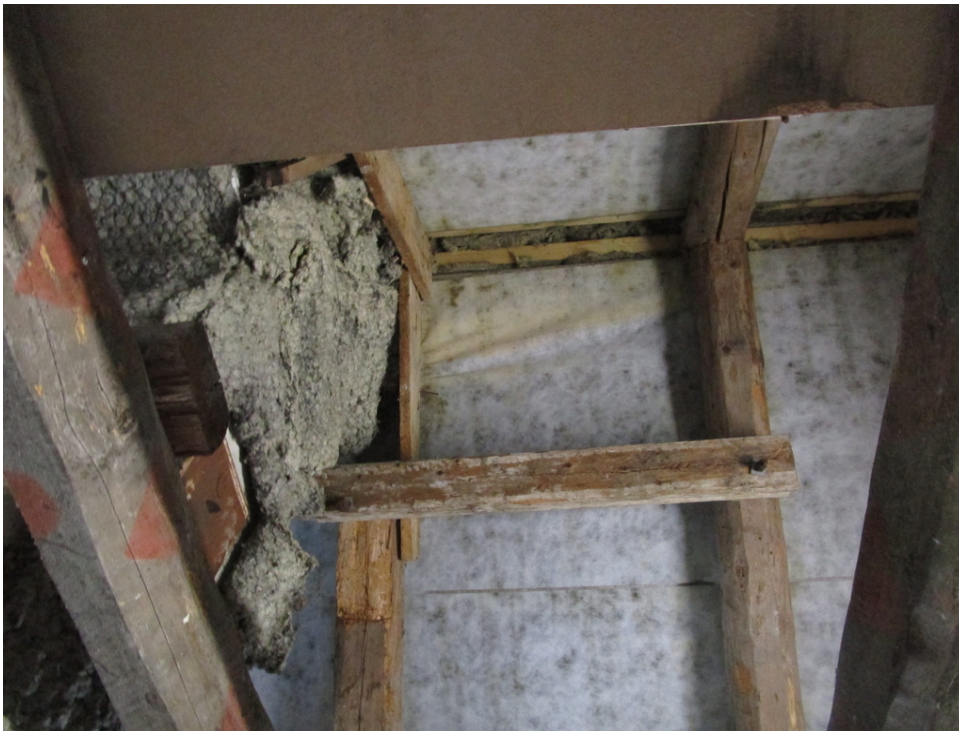
Kippen er udfyldt med mineraluld og der er ingen ventilation
