for Asserballe Sogns Menighedsråd

# ASSERBALLE PRÆSTEGÅRD

## FACADERENOVERING, STALD

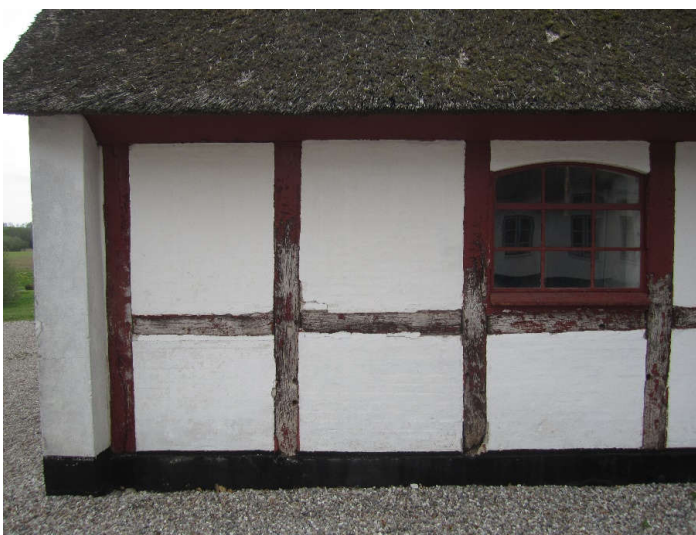
Fag 1-3 fra vest.  
De malede overflader på bindingsværkstømmeret er nedvasket på facadens nederste halvdel.

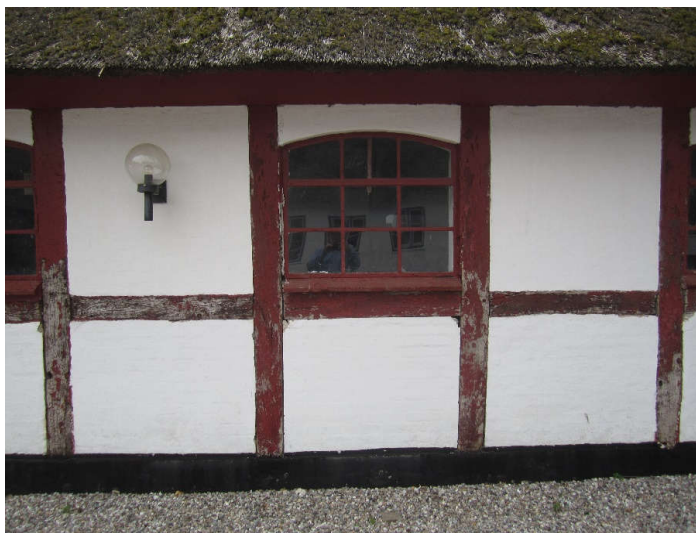
Fag 4-6 fra vest.  
Sprækker ved tømmer mellem stolpe og løsholt.

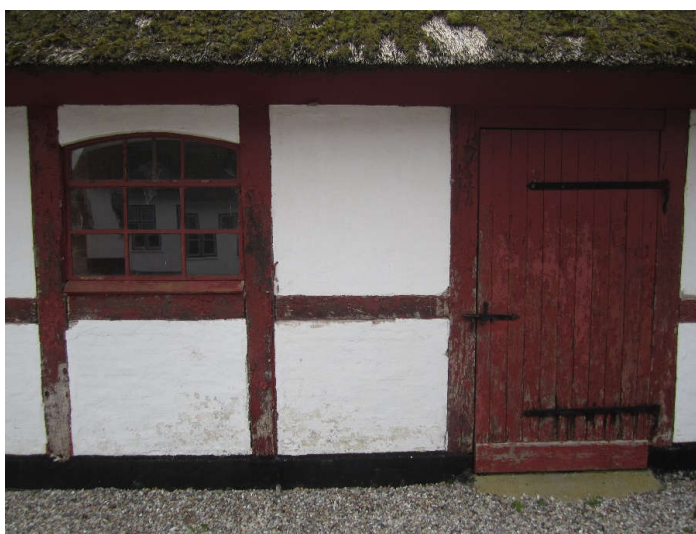
Fag 7-9 fra vest.  
Sprækker ved tømmer mellem stolpe og løsholt.  
Revledørens brædder er rådskadet.

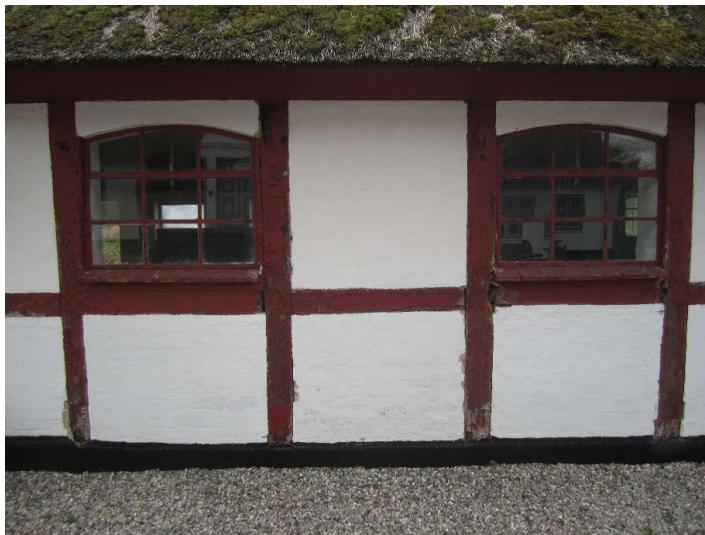
Fag 13-15 fra vest.  
Enkelte samlinger mellem løsholt og stolpe er med store spækker som følge af råd. Ved mindre sprækker kan der anvendes tjæret værk, mens der ved større skader udføres udlusning i tømmeret.

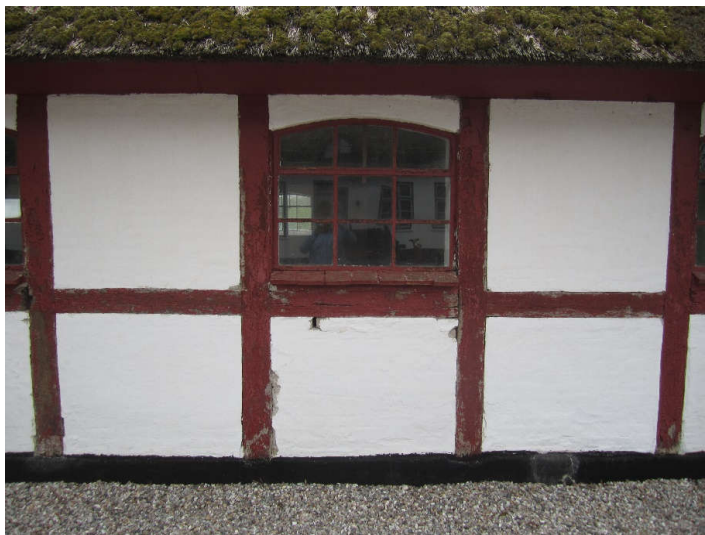
Fag 16-18 fra vest.  
Enkelte løse sten i tavl under vindue.

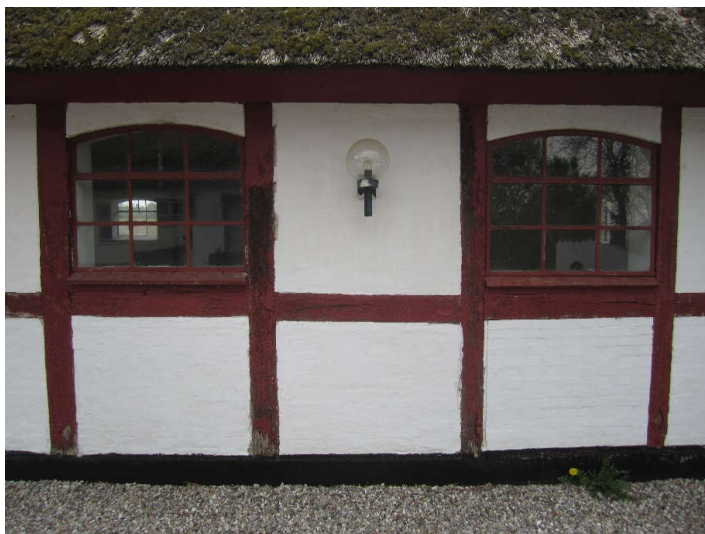
Fag 19-21 fra vest.  
Et par af stolpeenderne er ødelagte af råd. Det skønnes, at en partiel udskiftning er nødvendigt.

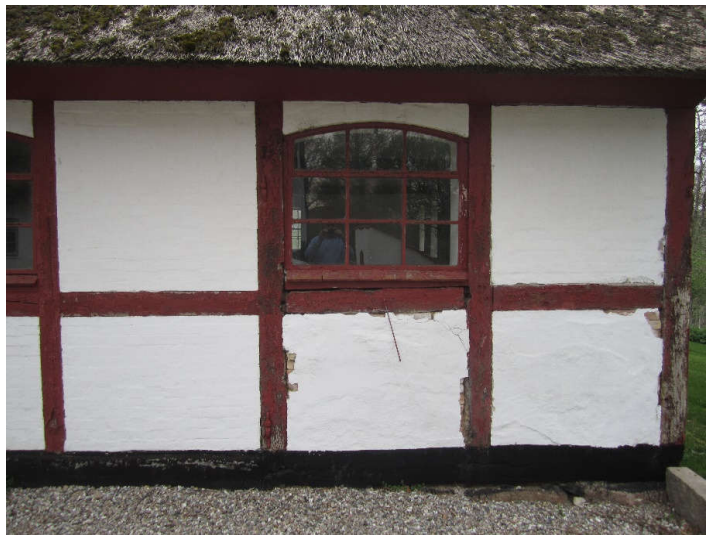
Fag 22-24 fra vest.  
Ved sydøsthjørnet på staldbygningen er tavl og tømmer beskadiget af fugt. Tavlene ommures, og hjørnestolpen udskiftes.

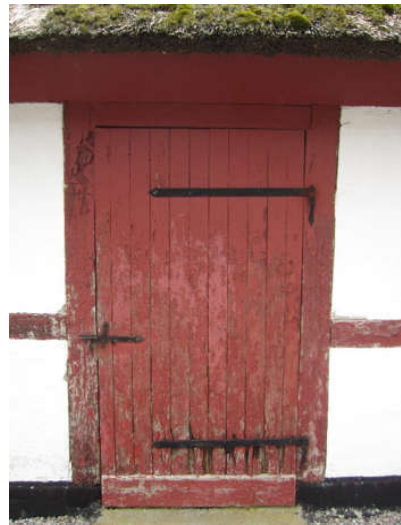
Revledør, sydfacaden.  
Den udvendige bræddebeklædning skal udskiftes pga. råd. Beslag og hængsler istandsættes.

De to revlådøre, én ved sydfacaden og én ved nordfacaden, istandsættes med nye brædder i samme dimension som de eksisterende. Dørenes smedede båndhængsler, stabler og dørgreb/klinkefald istandsættes for rust og males med sort linoliemaling.

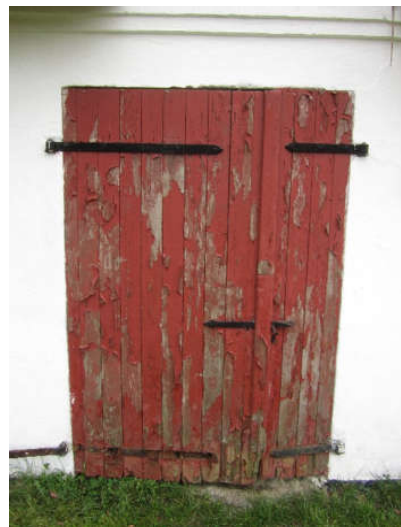
Revledør, nordfacaden.  
Den udvendige bræddebeklædning udskiftes pga. råd. Beslag og hængsler skal istandsættes.

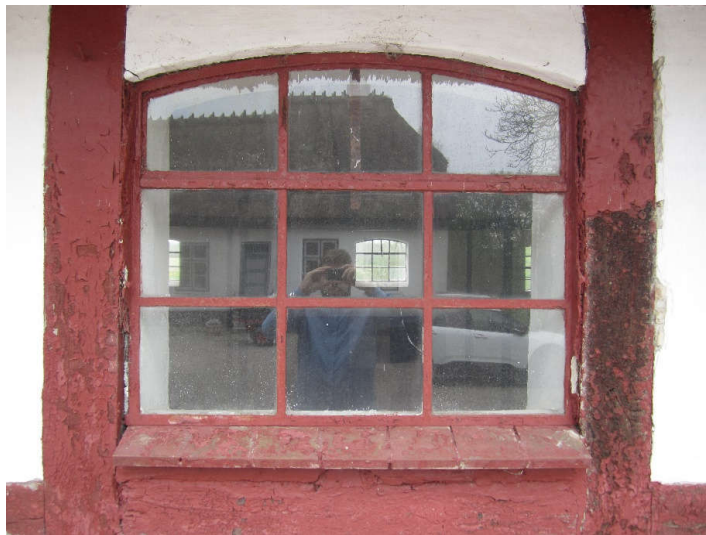
Staldlænges støbejernsvinduer  
istandsættes med ny maling.

Løstsiddende malingsrester og plastmaling afrenses, vinduerne rustbehandles i nødvendigt omfang og nymales med rød linoliemaling.

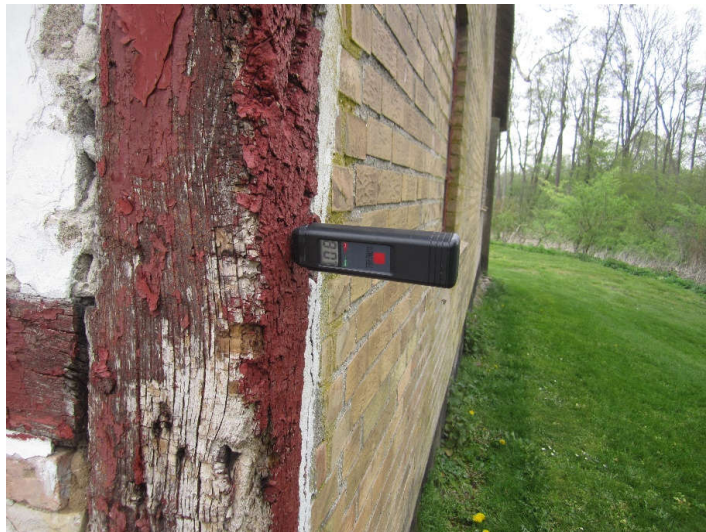
Måling af fugtindhold i stolpe med  
fugtmåler. På billedet viser fugtmå-  
leren 8%, hvilket er et fint fugtind-  
hold. Dog forsvinder spidsen på  
fugtmåleren (ca. 2 cm) ind i stolpen  
uden modstand. Dette tyder på råd.

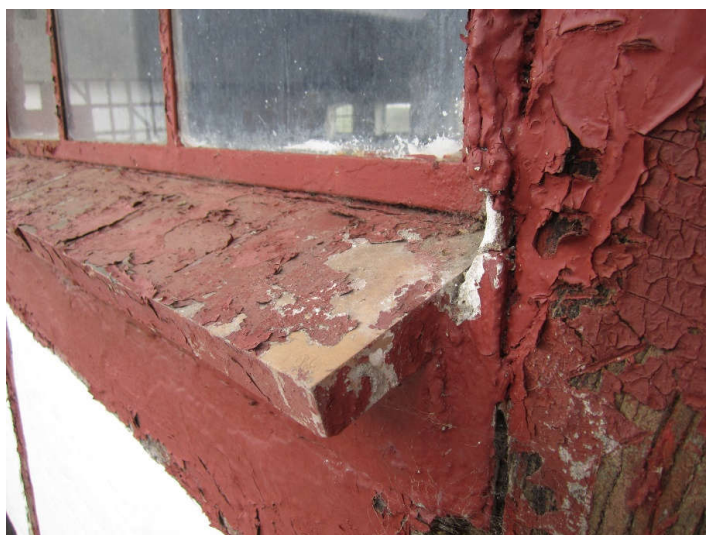
De seneste malingslag udgør plast-  
eller akrylmaling, som afskaller i  
flager. Under de "nyere" malingslag  
ses de gamle malingslag af enten  
linoliemaling eller limfarve.  
Klinkesålbænkene afrensnes for ma-  
ling.

De nuværende malingslag bestående af plastmaling afrenses med en hårdmetalskraber og en stiv børste. Inden nymaling skal træet grundes med f.eks. Gori 22/7 mod råd og borebiller. Det er vigtigt, at sprækker og revner grundes grundigt.

Alt bindingsværkstømmer inkl. sugfjæl og vandbræt under vinduer behandles afslutningsvis med rød linoliemaling tilsvarende den oprindelige røde farve. Alt træ skal malerbehandles til fuld dækning.

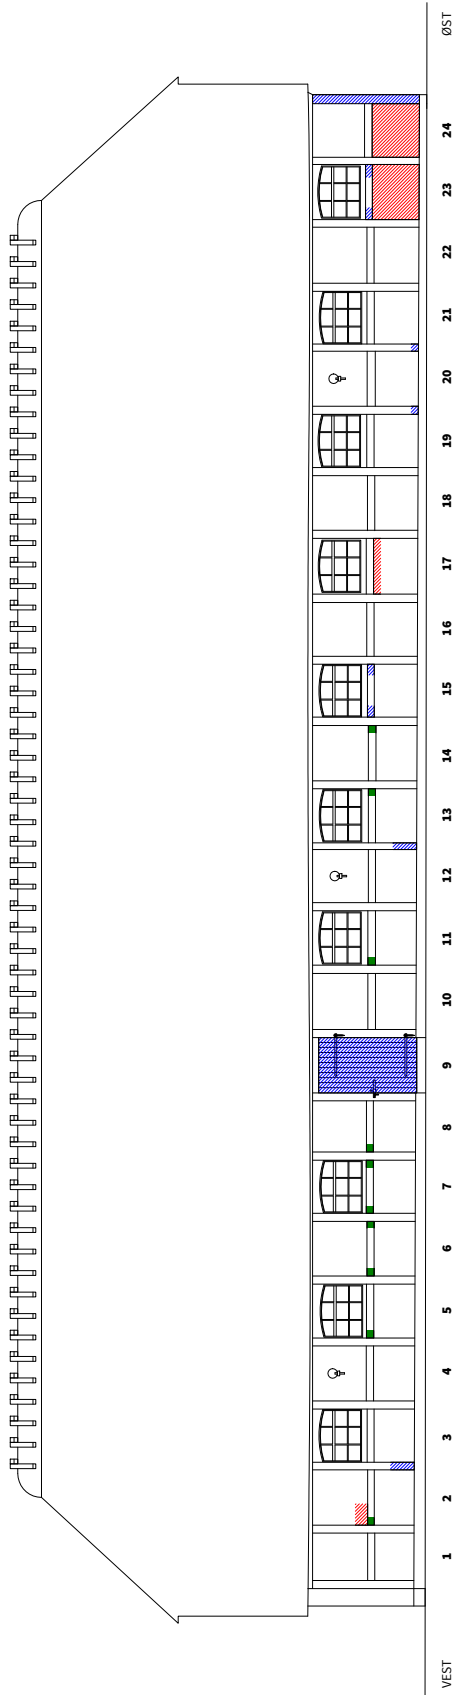
SAG:	ASSERBALLE PRÆSTEGÅRD		
EMNE:	FACADE MOD GÅRDSPLADS	DATE:	14.05.2019
TEGN. AF:	JWA	KONTR. AF:	CHO
MÅL:	1 : 100	SAGS NR.	2309
		TEGN. NR.	AE.2.01
	<b>LINJEN</b>		
	ARKITEKTER A/S		
	ALLEGÅRD 45 • 8700 HORSBENS • CVR: 7797 60 39 • www.linjen.dk • info@linjen.dk • T: +45 7562 6455

- 1.** FUGER MELLEMLAV OG TØMMER ER FORVITRET. **16.** OK. **21.** CA. 20 CM AF STOLPE UDSKIFTES PGA. AF RÅD.
- 2.** UDSKIFTNING AF 5-8 STEN I TAVL OVER LØSHOLT. FUGER MELLEMLAV OG LØSHOLT ER FORVITRET. TØMMERSAMLING: SPRÆKKE VED LØSHOLT. **17.** FUGER MELLEMLAV OG TØMMER ER FORVITRET. I MURSKEFTE I TAVL OMMURERS UNDER LØSHOLT. **22.** OK.
- 3.** CA. 50-60 CM AF STOLPE UDSKIFTES PGA. RÅD. TØMMERSAMLING: SPRÆKKE VED LØSHOLT. **18.** OK. **23.** TAVL OMMURERS. LØSHOLT UDSKIFTES, PARTIEL UDSKIFTNING CA. 20 CM I BEGGE SIDER.
- 4.** OK. **19.** OK. **24.** TAVL OMMURERS. HELE HJØRNESTOLPE UDSKIFTES PGA. RÅD.
- 5.** TØMMERSAMLING: SPRÆKKE VED LØSHOLT. HJØRNER PÅ TAVL FORVITRE. **20.** CA. 20 CM AF STOLPE UDSKIFTES PGA. RÅD. CA. 20 CM I BEGGE SIDER.

Tømmeret gennemgås, og rådskadet tømmer udskiftes partielt eller udluses med nyt vellagret træ af samme sort og dimension som det eksisterende. Samlinger mellem nyt og gammelt tømmer udføres med lige bladsamling på traditionel vis. Omfanget af rådskadet tømmer fremgår af vedlagte tegning.

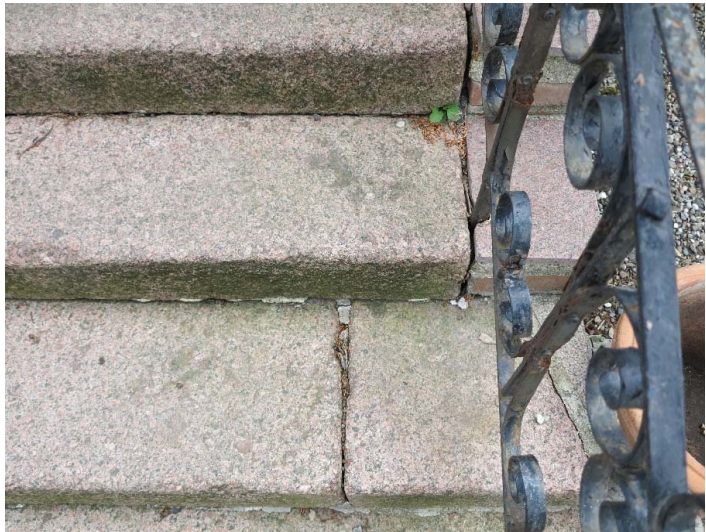
Foto viser trappens udvidelse, og det rustskadede gelænder

Gelænderet afmonteres, renses for gammel maling og repareres for rustskader. Ved udskiftning af ødelagte metaldele tildannes der nyt med forelæg i det eksisterende. Jernet metalliseres og males med sort alkydmalning. Gelænderet monteres på siden af trinene med et rustfri limanker.

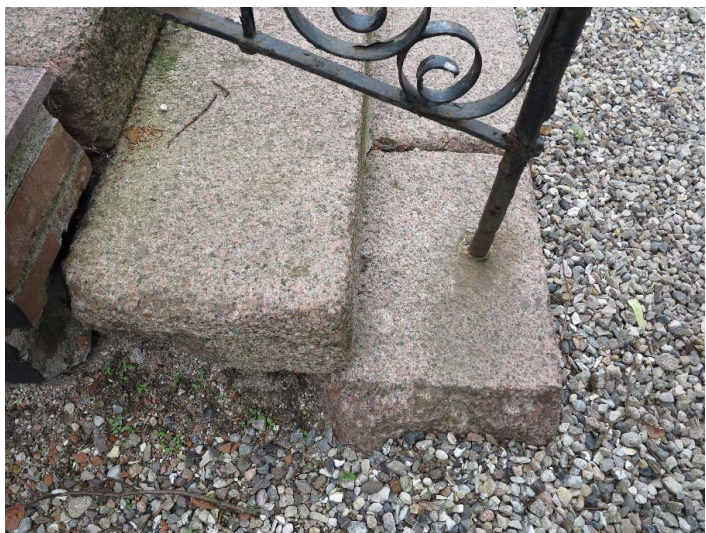
Trappen er beskadiget af fugt og sætninger på forskellig vis. Trinene har bagfald, således regnvand trænger ind i den murede konstruktion og sokkel for trappens trin. Sandstenen er beskadiget på kanter og hjørner og overfladens huller er lukket med cement. De murede tilsatte vanger har sat sig og store revner leder vand ned i murværket. De pålagte tynde granitfliser er løse. De gamle granittrin er intakte men har bagfald og er ikke godt nok understøttet.

Det nederste trin – murværket ved udvidelsen er beskadiget og trinene har bagfald.

Istandsættelsen vil omfatte afmontering af gelænder, demontering af trappetrin og repos. Efterfølgende renovering af underlaget og soklen med nyt frostbestandigt murværk med efterfølgende genmontering af granittrin med hældning ud efter. Granittrinene lægges ned i en juramørtel.

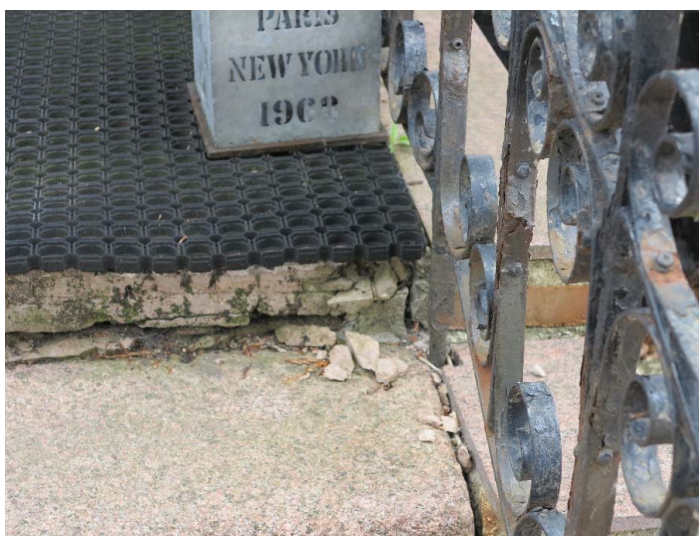
Sandsten er revnet og beskadiget på kanterne. Hvorfra sandsten er produceret er ikke muligt at fastslå eller om det kan være en gravsten fra kirken.

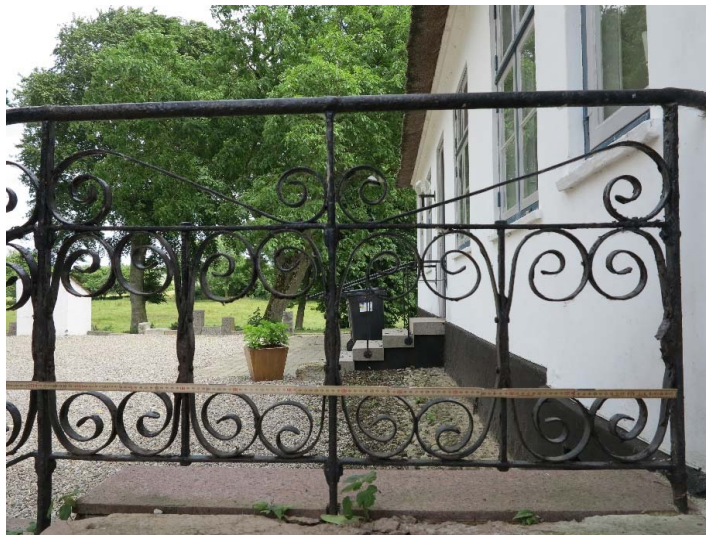
Trappens gelænder er intakt, men meget rusten og løbende repareret med skuer og møtrikker.

Gelænder er beskadiget af rust men kan renoveres.

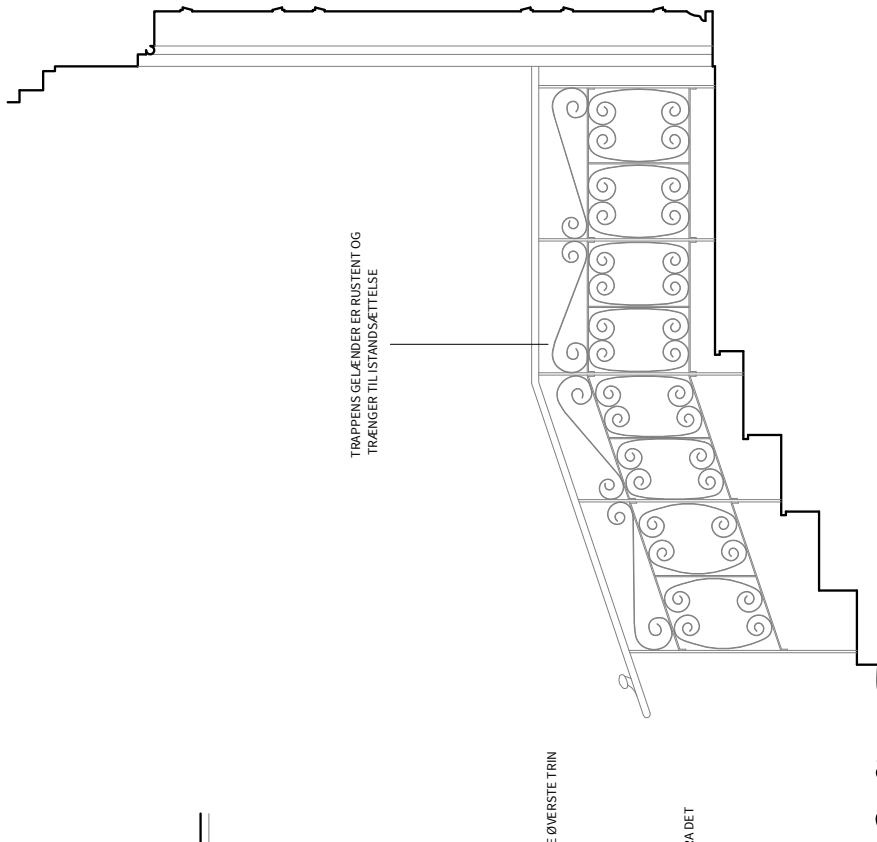
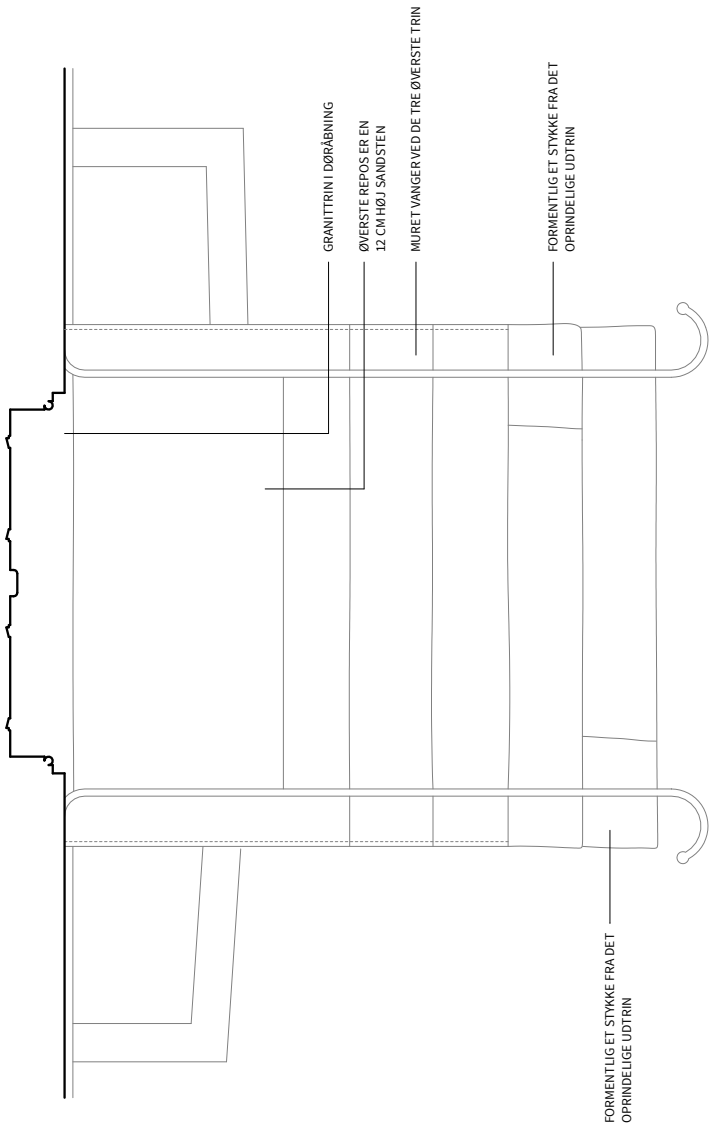
SAG:	ASSERBALLE PRÆSTEGÅRD
EMNE:	PLAN & SNIT AF TRAPPE
TEGN. AF:	CHO
KONTR. AF:	MS
DATE:	09.07.2018
REVISION:	
MÅL:	1 : 20
SAGS NR.:	2164
TEGN. NR.:	AE.5.01
<b>LINJEN</b>	
ARKITEK BNA	
ALLEGÅDE 45 • 8100 HORSBENS • CVR: 7197 60 39 • www.linjen.dk • info@linjen.dk • T: +45 7962 6455

TRAPPENS GELÆNDER RUSTENT OG TRÆNGER TIL ISTANDSÆTTELSE
