ÅRSBUDGET 2020

for Hemmet-Sdr Vium Sognes Menighedsråd

Hemmet Kirke
Kirkestrædet 2A
6893 Hemmet
Kundenr.: 29255631

Overslag på konservering af historisk inventar.

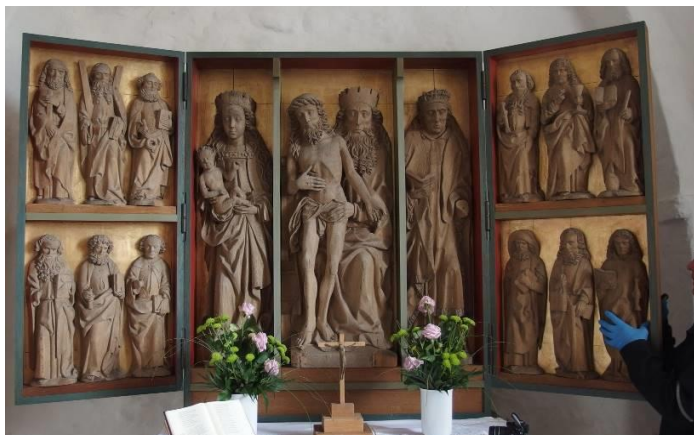
Altertavle

Kirkens altertavle er fra 1955 med sengotiske figurer, der fremstår i afrenset egetræ. De tre store midterfigurer måler godt 114 cm, mens sidefløjenes apostelfigurer måler godt 56 cm. De 12 apostelfigurer er fæstnet på vanlig vis med skruer fra bagside gennem bagklædning. Der er anvendt messingskruer med lige kærvs hoved. De 3 store figurer er søgt fæstnet til bagklædning foroven ved hjælp af 1 stk. krog i bagklædning og 1 stk. øsken i figur foroven på bagside. Figureernes 1800-tals bemalinger blev afrenset i 1955, således at de nu fremstår i afrenset egetræ med rester af middelalderfarve på kridtgrund i fordybningerne.

Figureernes træoverflader fremstår afblegede og udtørrede. Figurer og altertavle er snavsede, og snavs sidder indgroet i træets udskæringer. Der ses enkelte kalkstænk. Figurerne fremstår med enkelte borebillehuller. Kitninger er blevet foretaget i flere omgange, både med et mørkt og lyst kitningsmateriale. I den højre midterfigur - set fra front - ligger løs del af træ til bog. De 3 midterfigurer står løse i skabet da beslag til fastholdelse er defekte.

Det er nævnt i kirkekonsulenternes rapport at de kan have fået påført en blegende behandling eller hvidpigmentering i 1955, hvilket dog ikke kunne konstateres med det blotte øje. Hvidligt materiale i træets porer kan også stamme fra den tidligere kridtgrundering. Partielt kan farvelag i fordybningerne være løst.

Det foreslås at alle 15 figurer nedtages og behandles på værksted. Da der kan være tale om aktivt borebilleangreb, skal figurerne desinficeres før de behandles på værksted, hvilket sker i konserveringscenters desinfektionsanlæg. Før transport sikres evt. løst farvelag.

Spredt løst farvelag skal fastlægges og figurerne overfladerenses grundigt for støv, smuds samt kalkstænk på både for- og bagside. Derefter skal træet overfladebehandles med en mager linolie, jævnfør kirkekonsulenternes rapport. En mætning af træet med linolie vil medføre en let mørkning og glans, og vil få træet til at se sundere ud. Rester med tidligere farvelag oliebehandles ikke. Rammen rengøres før en genindsættelse.

Det anbefales at udskifte spinkle nyere defekte kroge og øskner i de 3 store figurer i midterskabet. Figurerne kan sikres bedre med lidt større øskener af rustfrit stål monteret i eksisterende hul i figurene. Herved kan figurerne fæstnes til altertavlen med wire og klemmer.

Rensning af selve rammen fra 1955 skal foregå i kirken. Det vurderes at ridserne i bagklædningens forgyldning *ikke* vil kunne dæmpes ved retouchering, men at disse kun kan afhjælpes ved en nyforgyldning. Dette er dog ikke indbefattet i overslaget (og er heller ikke beskrevet i kirkekonsulentens retningslinjer).

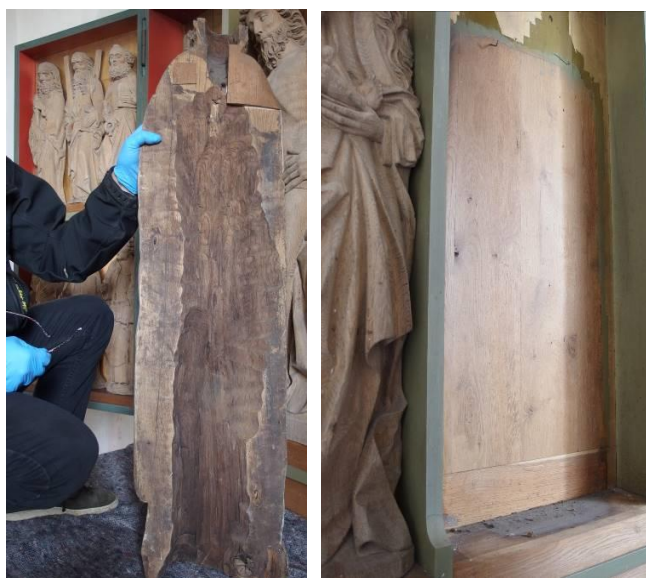
På bagside ses tegn på lettere borebilleangreb, og bagsiden af figurerne er beskidt og mørk. Under figurerne ligger et tykt lag smuds.

Foto tv.: Bagside af altertavlefigur. Træet er mørkt og der ses spor efter borebiller. Foto th.: Under altetavlefigurerne ligger et tykt lag smuds.

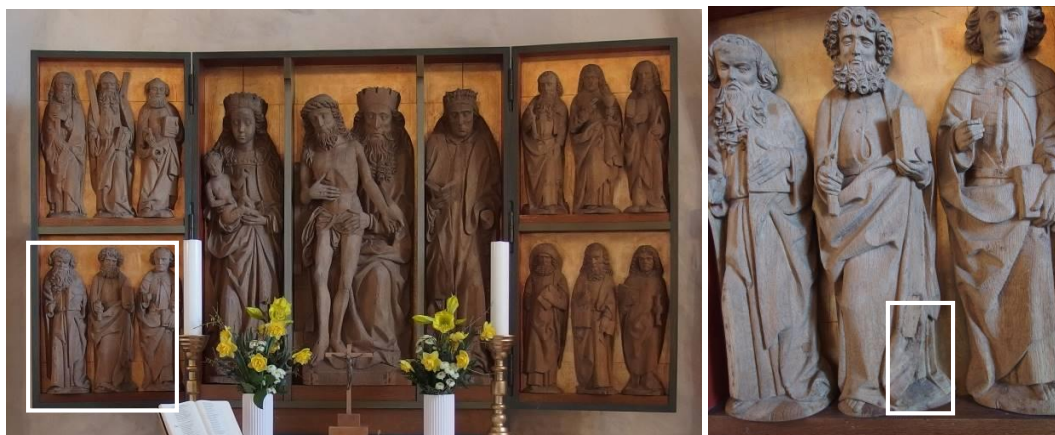
Som foreslået af kirkekonsulenterne, er foretaget en tests med linoliebehandling på én af figurerne, for at vurdere glans og farveændring, samt omfang af opgaven. Prøven blev foretaget på midterste apostel i nederste felt af nordlige fløj uden at nedtage figuren (se foto). Området blev renset grundigt før behandlingen, som foregik med koldpresset linolie uden sikkativ beregnet til

Altartavle og figur før testen blev udført. Firkanten angiver henholdsvis det felt, testfiguren er placeret i (foto tv.) samt område på figuren hvor testen blev udført (foto th.)

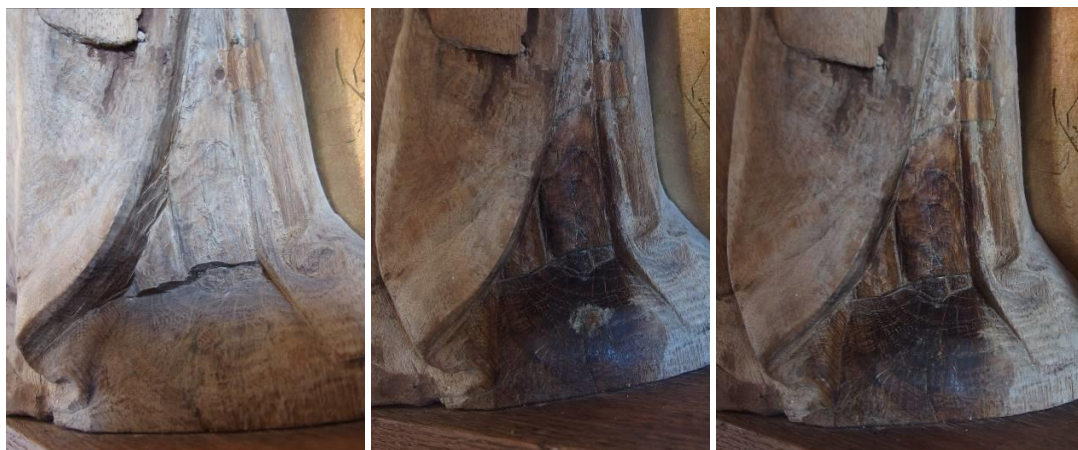
Detaljefotos af testområde før oliebehandling (foto tv.), efter oliebehandling (én omgang) (foto midt) samt efter oliebehandling og retouchering (foto th.).

Behandlingen med linolie fører til en mætning af træet og får det til at se mindre udpint ud. Træet fremstår mørkere, og farven kommer tættere på rammeværkets farve (Bemærk at testen på figuren er foretaget i et område, hvor træet i forvejen var delvist mørkt, hvilket der skal tages højde for når der sammenlignes med det ikke-behandlede område). Der foreslås en behandling med linolie af to omgange som skal foretages med minimum en uges tørring imellem. Anden behandling vil udligne eventuelle forskelle der måtte opstå når træet suger olien forskelligt i forskellige områder. Enkelte kittede områder vil fremstå mere lyst efter en behandling, mens områder, kittet med mørkt kittemateriale, æstetisk set vil falde bedre ind efter oliebehandlingen. Efter komplet tørring af oliebehandlingen, vil kitningsmateriale dæmpes med retouchering hvor nødvendigt efter samme fremgangsmåde som beskrevet i testsområdet. Der vil ikke blive foretaget yderligere kitning (f.eks. af borebillehuller).

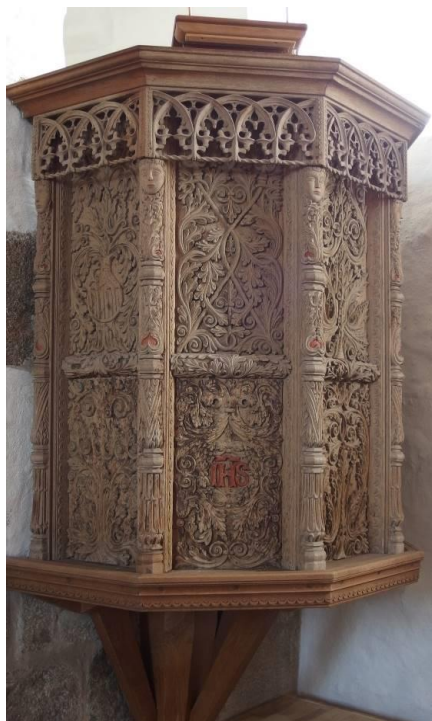
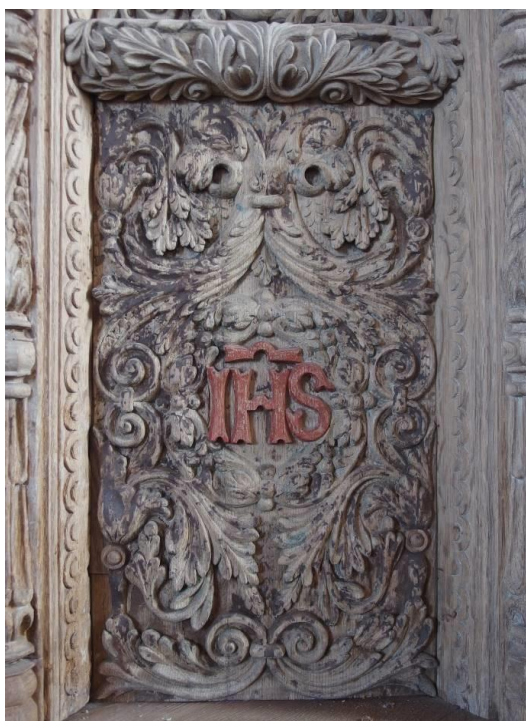
År: 1575. Mål: ca. 123 cm. Prædikestolen er i egetræ med fem reliefskårne fyldningsfag på nær det sydvendte fag, som er glat. Afrenset og istandsat i 1955 med en del trækompletteringer. I forbindelse med istandsættelsen er partielt manglende træ, især manglende træ som følge af et tidligere borebilleangreb på nederste fyldningsfelter, kompletteret med en opfyldningsmasse med en afvigende, skæmmende mørkebrun farve (på basis af en cellulosenitrat, analyseret vha. FTIR (Fourier Transform Infrarød Spektroskopi)).

Prædikestol fra ca. 1575. Foto th.: Udskæringsarbejdet er skæmmet af en opfyldningsmasse med en afvigende, mørkebrun farve.

Prædikestolen er støvet, og støv sidder indgroet i træets udskæringer. Prædikestolens træ fremstår afbleget og udtørret, men en blegende behandling, som er nævnt i kirkekonsulenternes rapport, kunne ikke konstateres. Hvidligt materiale i træets porer kan også stamme fra den tidligere kridtgrundering. Det er ikke set tegn på aktivt borebilleangreb.

Behandling skal foregå i kirken uden nedtagning efter opstilling af arbejdsplatform i ca. 120 cm's højde. Evt. tilstedeværelse af gamle farvespor fastlægges og overfladen renses for indgroet støv. Træet overfladebehandles med en mager linolie, jævnfør kirkekonsulenternes rapport. En mætning med linolie vil få træet til at se mørkere og sundere ud, give en vis glans og vil bibringe et farveudtryk som harmonerer bedre med de trædele som blev kompletteret i 1955. Rødt bemalt træ (bogstaver og hjerter), samt eventuelle rester af tidligere farvelag, bliver ikke oliebehandlet, men den røde bemaling ferniseres hvis dette virker mest hensigtsmæssigt æstetisk set, hvilket vurderes efter oliebehandlingens udførelse. Den meget skæmmende opfyldningsmasse skal indfarves, så den er mindre påfaldende og et bedre enhedsudtryk opnås.

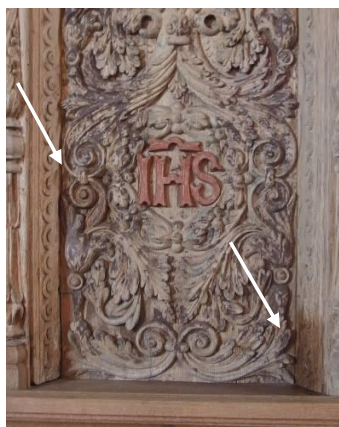
Som foreslået af kirkekonsulenterne, er foretaget en tests med linoliebehandling og indfarvning af skæmmende kitningsmateriale for at vurdere glans og farveændring, resultatet af indfarvning samt omfang af opgaven. Testen blev foretaget på det nederste felt der vender ud mod kirkegangen i to områder – et område, hvor opfyldningsmassen er meget iøjnefaldende og hvor der kræves en del indfarvning (retouchering), og et område, hvor der ikke er retoucheringsarbejde, og hvor linoliebehandlingen bedre kan vurderes. Behandlingen blev foretaget efter samme fremgangsmåde som beskrevet for altertavlens apostelfigur.

Foto tv. Detalje af prædikestolens nederste felt hvor testene blev foretaget. Pilene viser testsområderne efter behandling.

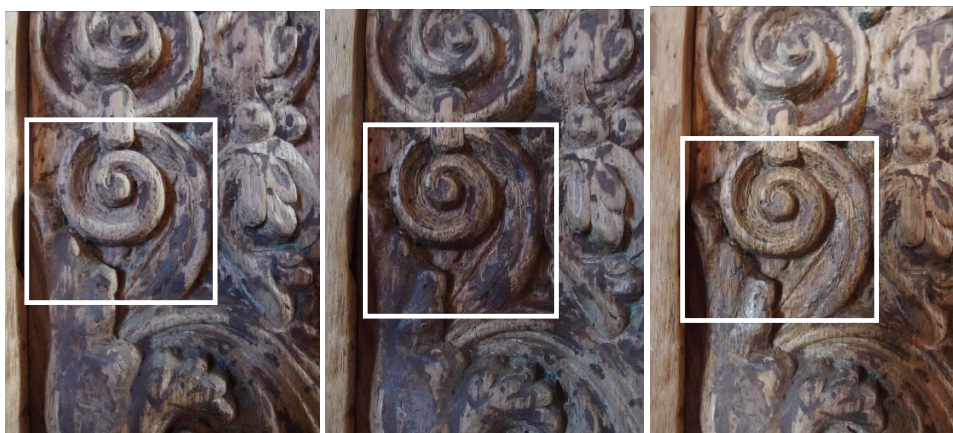
Detaljefotos fra testens udførelse i relieffet. Foto tv.: Før behandling, foto midt: Efter oliebehandling; foto th.: Efter oliebehandling og indfarvning af brunlig kitmasse.

Behandlingen med linolie fører til en mætning af træet og får det til at se mindre udpint ud. Træet fremstår mørkere, og farven kommer tættere på prædikestolens nyere træværk. Kitningsmaterialet vil fremstå mindre skæmmende, da farven vil blive mere udlignet ved oliebehandlingen. En indfarvning af kitningsmaterialet er dog stadig nødvendigt for at et bedre helhedsudtryk kan opnås. Det anbefales at retouchering foretages i de to nederste felter mod nord, hvor kitningen er mest iøjnefaldende, mens man kan regne med at oliebehandlingen vil udligne farven mellem træ og kitmateriale tilstrækkeligt til at retouchering ikke er nødvendigt i de andre felter (eller kun minimalt). Der foreslås en behandling med olie af to omgange af samme grunde som beskrevet for altertavlens figurer.

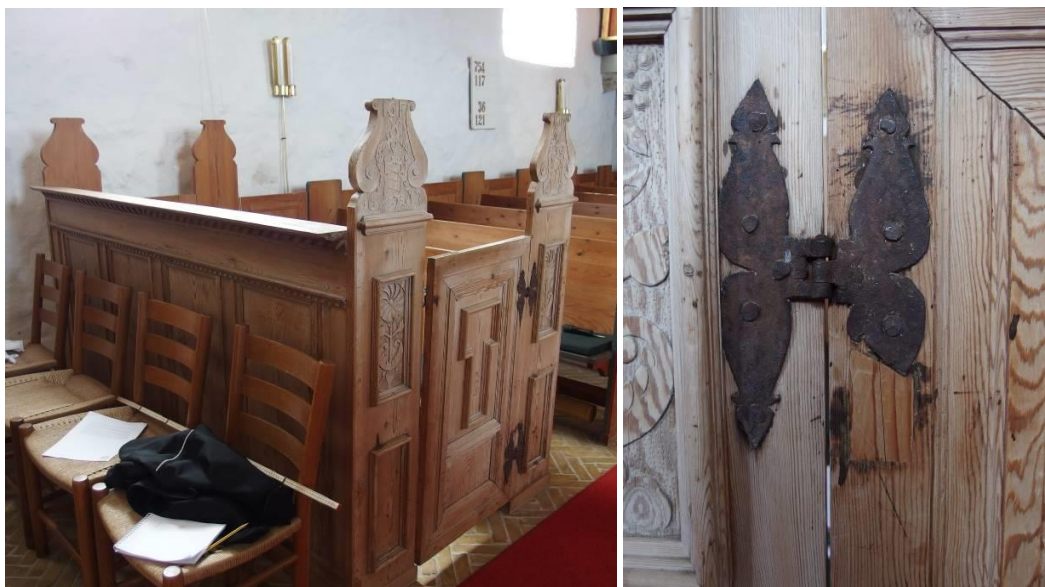
Herskabstole fra ca. 1653 i afrenset fyrretræ. Foto th.: Mørke, uoprettelige rustpletter (?) misfarver træet langs beslag

Stolene er i relativ god bevaringstilstand, men fremstår udtørrede og udpinte. Dog ses manglende træ med skæmmende frønnede områder som drysser ved fodliste (se foto). Ved søm og beslag ses mørke og ujævne skæmmende rustne pletter i træværk som evt. er mørknet efter en gammel behandling med lak og/eller væske. I træværk er overfladisk uoprettelige sorte pletter og/eller mærker i træoverfladen. Mærkerne kan være forårsaget under afrensningen af farvelag med varmeblæser.

Behandling skal foregå i kirken og involverer en grundig rensning af træets overflade for den tidligere hvidpigmentering, oliebehandling (efter afskærmning af alle beslag og større sømhoveder) og delvis indfarvning af misfarvede områder (se nedenfor). Dybe huller i træværk efter søm kittes og retoucheres. Nedbrydningen af frønnede områder standses ved komplettere manglende træ med indfarvet polyfilla trækittningsmateriale. Der vil ikke blive foretaget yderligere kitning (f.eks. af borebillehuller). Brudfladerne i den nordlige gavl renses for lim og snavs og limes.

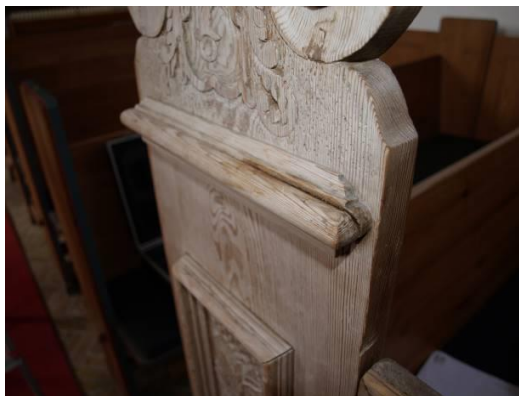
Forskellig brug har sat forskellige spor, hvilket har medført en vis variation i træets farve, og har givet træet en naturlig patina. Et brud i den nordlige bagerste gavl mod kirkerum er sjustket limet.

Brud i nordlige bagerste gavl

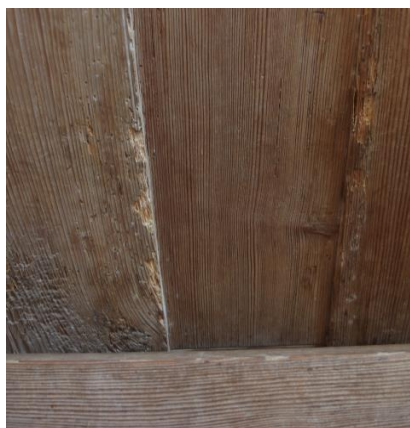
Frønnet og nedbrudt træ ved fodliste på sydlige herskabsstol

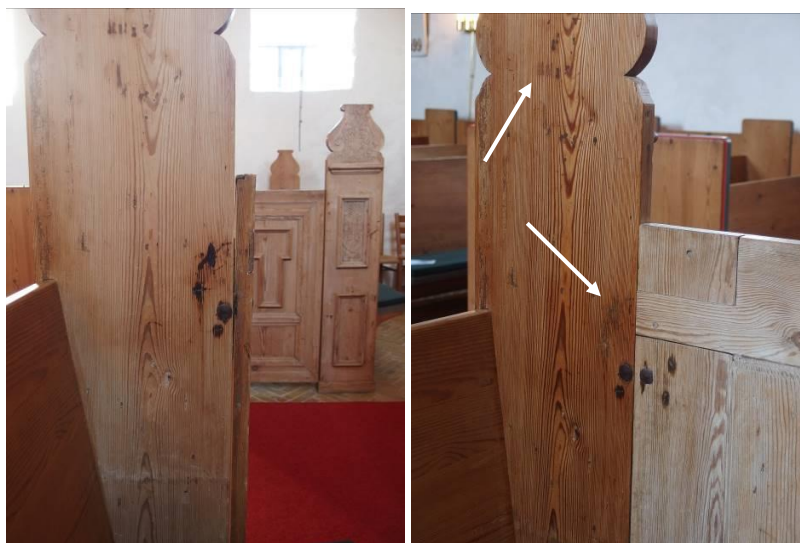
En behandling med linolie vil føre til en mætning af træet og få det til at se mindre udpint ud. Træet vil fremstå mørkere og med en højere glans, og farven komme tæt på stovværket af nyere dato (som er overfladebehandlet). For at få et tilfredsstillende resultat, anbefales en oliebehandling af tre omgange. Dette er én behandling mere end altertavlens figurer samt prædikestol, og skyldes at der er større slid på stolene end det andet inventar.

Foto tv. Før behandling. Foto th. Efter oliebehandling i én omgang og indfarvning af mørke misfarvninger (nederste pil) og enkelte, udkittede områder (øverste pil).

Det anbefales derfor at indfarvning af misfarvede områder kun udføres ved beslag, da indfarvning udover dette ikke står til måls med resultatet og tidsforbruget.

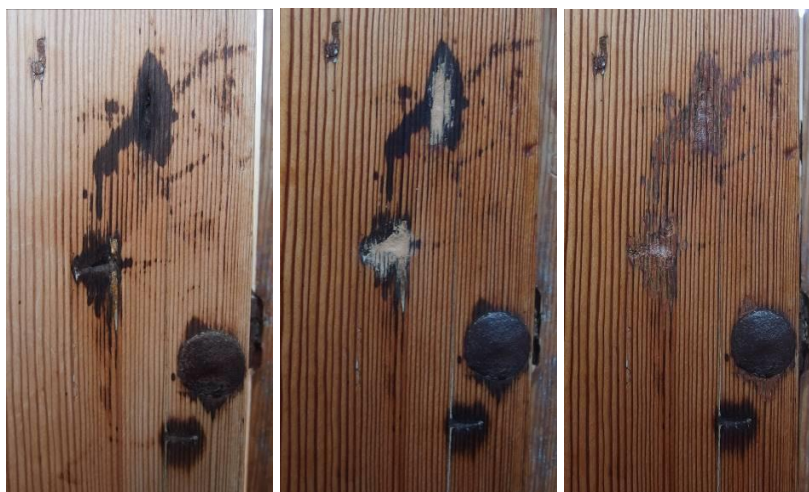
Hvad angår indfarvning af træets mørke misfarvninger, er det ikke muligt at opnå et tilfredsstillende resultat, da misfarvningen altid vil skinne igennem en indfarvning og kommer til at fremstå som et fremmedelement i træværket. Dette er i modsætning til indfarvningen af kitningsmateriale i prædikestol og altertavlens figurer, som lykkedes fint eftersom der er tale om en reliefskåret overflade, hvor indfarvninger har lettere ved at falde ind end i en glat træoverflade.

Foto tv.: Før behandling, foto midt: Efter kitning af større huller samt oliebehandling, foto th.: Efter oliebehandling i én omgang og indfarvning af mørke misfarvninger. De sorte misfarvninger skinner igennem indfarvningen.
