ÅRSBUDGET 2019

for Hendriksholm Sogns Menighedsråd

Hendriksholm Kirke

Tilstandsundersøgelse af betonfacader

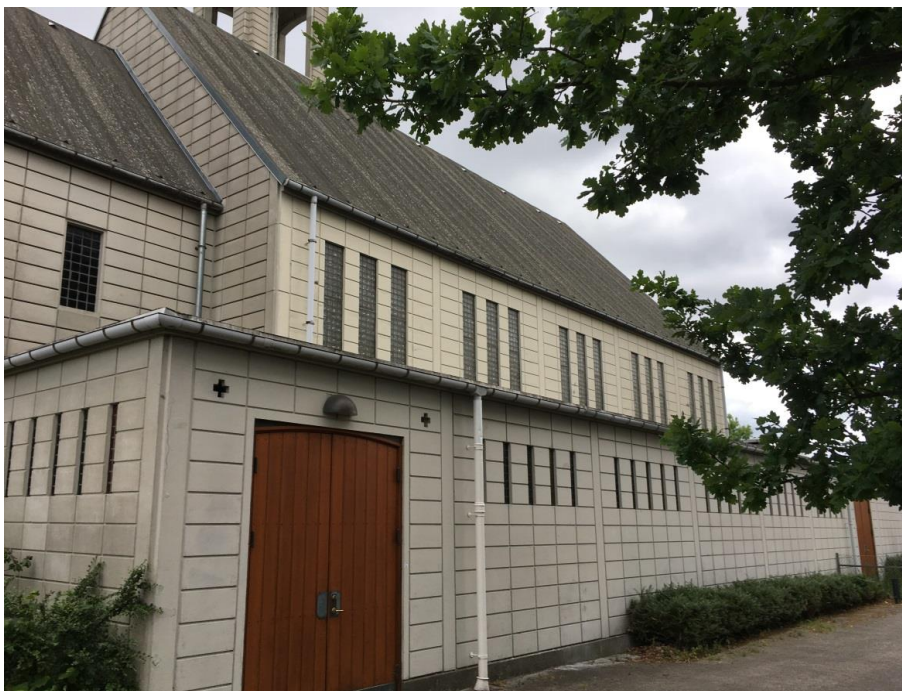
Foto 1. Oversigtsfoto. Facade mod nord.

Kirkens facadeelementer fremstår med ensartede skadestyper. Der ses typisk revner eller afskalninger over korroderende armering, og det ses endvidere at nogle af skaderne tidligere har været reparerede. Omfanget af skader vurderes at være større på de øvre elementer. I elementerne sidder vinduer af glassten, hvor der mellem glasstenen er en armeret mørtelfuge (med alm. sort stål). Der ses afskalninger af mørtelen og jern.

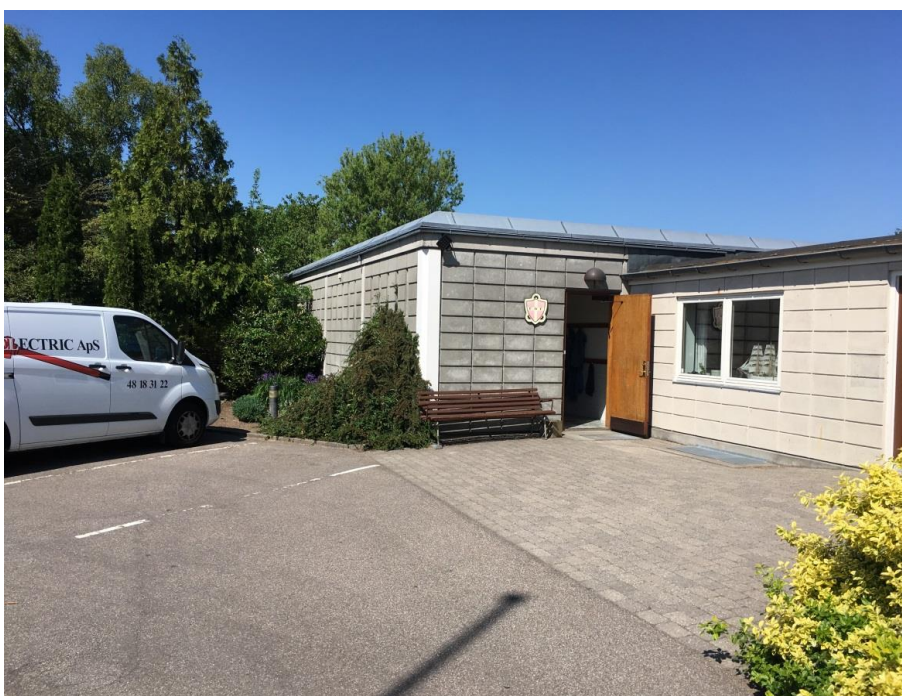
Foto 3. Oversigtsfoto. Tilbygning/konfirmandstue og mellembbygning.

På konfirmandstue/tilbygningens facadeelementer ses ingen revner eller betonafskalninger, dog ses der enkelte steder rusten armering i betonoverfladen (i recesser). Endvidere ses et enkelt sted rustfri armering i overfladen af facadeelementet.

På mellembygningens facadeelementer ses heller ingen skader.

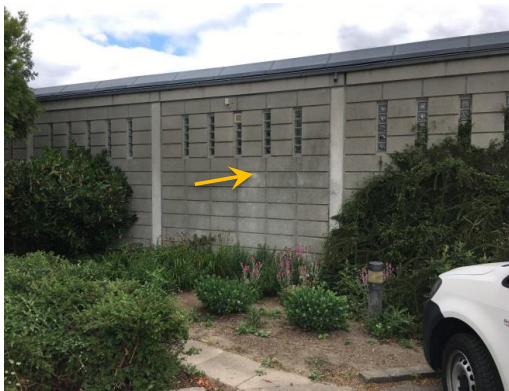
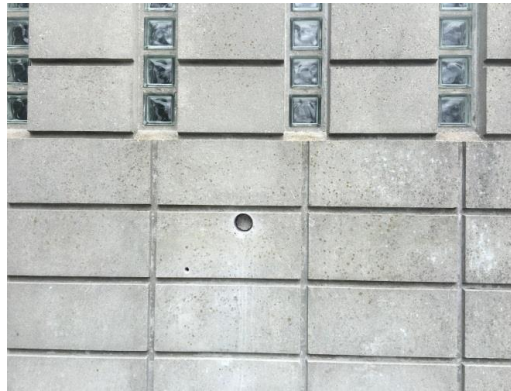
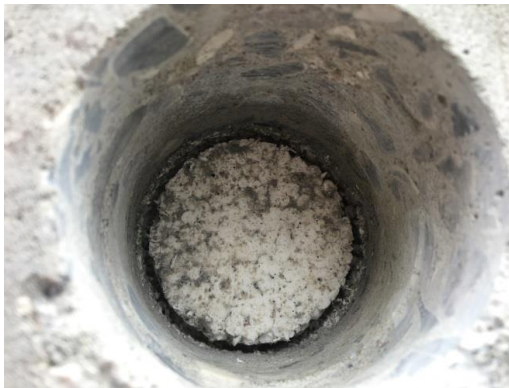
Kerne TB2: Facade/gavl mod vest på tilbygning, element i terrænniveau.

Kerne er udtaget i intakt område.

Intet at bemærke i borehul.

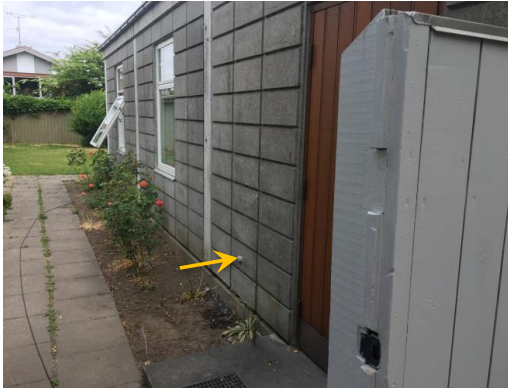
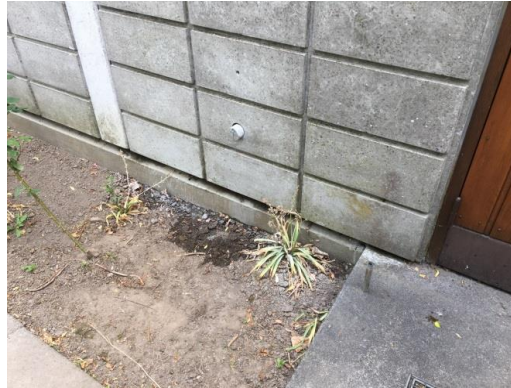
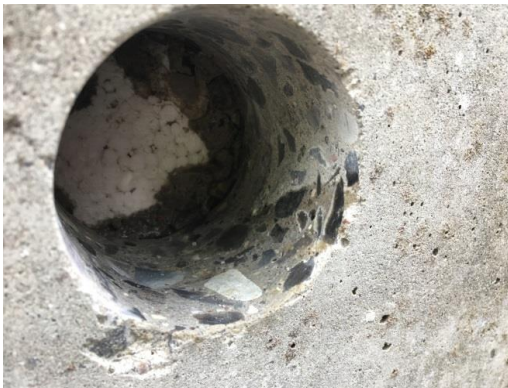
Kerne TB3: Facade mod nord på tilbygning, element i terrænniveau.

Kerne er udtaget i intakt område.

Intet at bemærke i borehul.

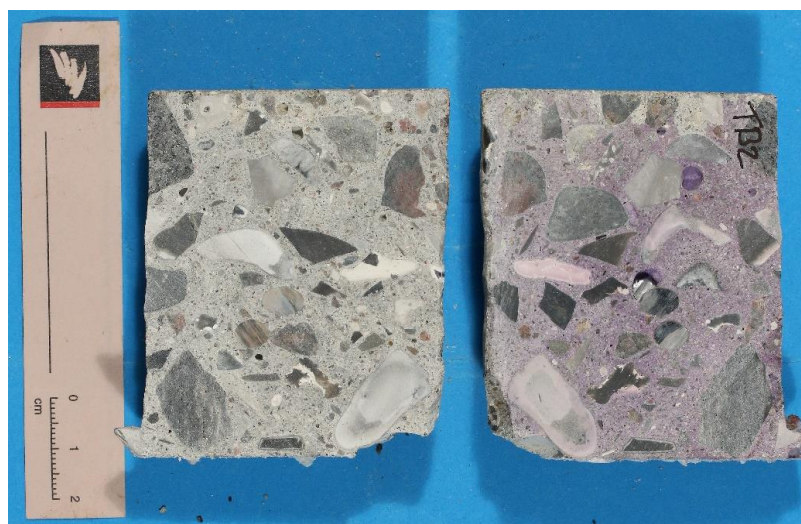
Figur 8: Foto af kerne TB2 efter gennemskæring med overfladen opad. Det højre plansnit er påført pH-indikatoren thymolphthalein for vurdering af karbonatiseringsdybde (se afsnit 10.4).

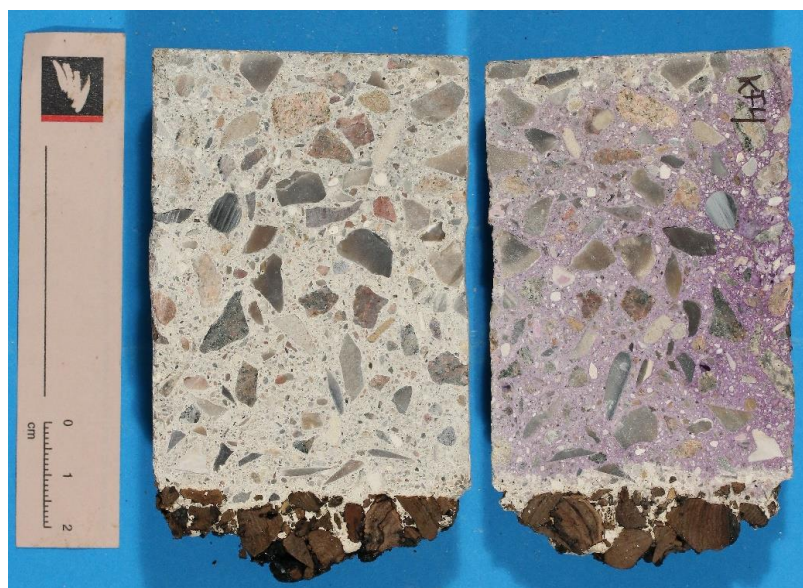
Figur 10: Foto af kerne KF4 efter gennemskæring med overfladen opad. Det højre plansnit er påført pH-indikatoren thymolphthalein for vurdering af karbonatiseringsdybde (se afsnit 10.4).

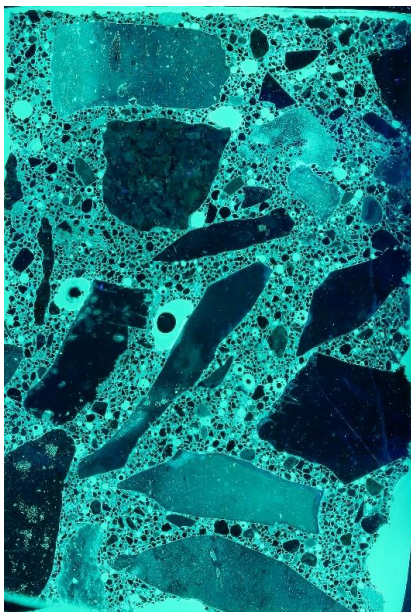
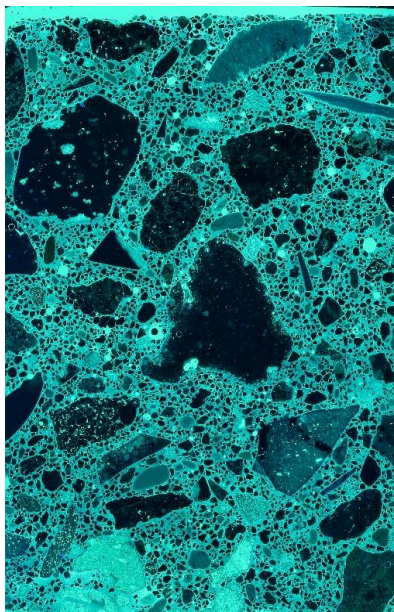
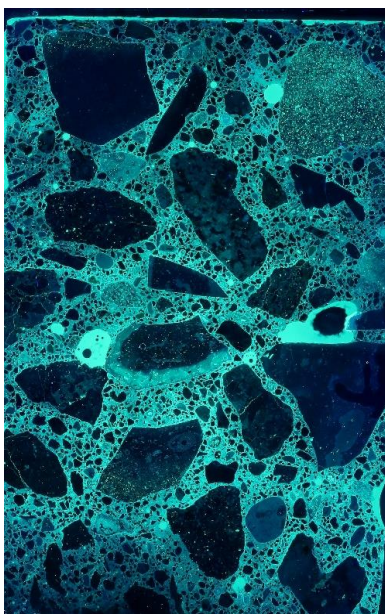
Alkaliselreaktioner: Der ses indre revnedannelse i nogle sandkorn af porøs flint. Der ses ingen revnedannelse udi den omkringliggende beton.

Figur 10-11: Fotos af hele tyndslib med overfladen opad, set i UV-lys.

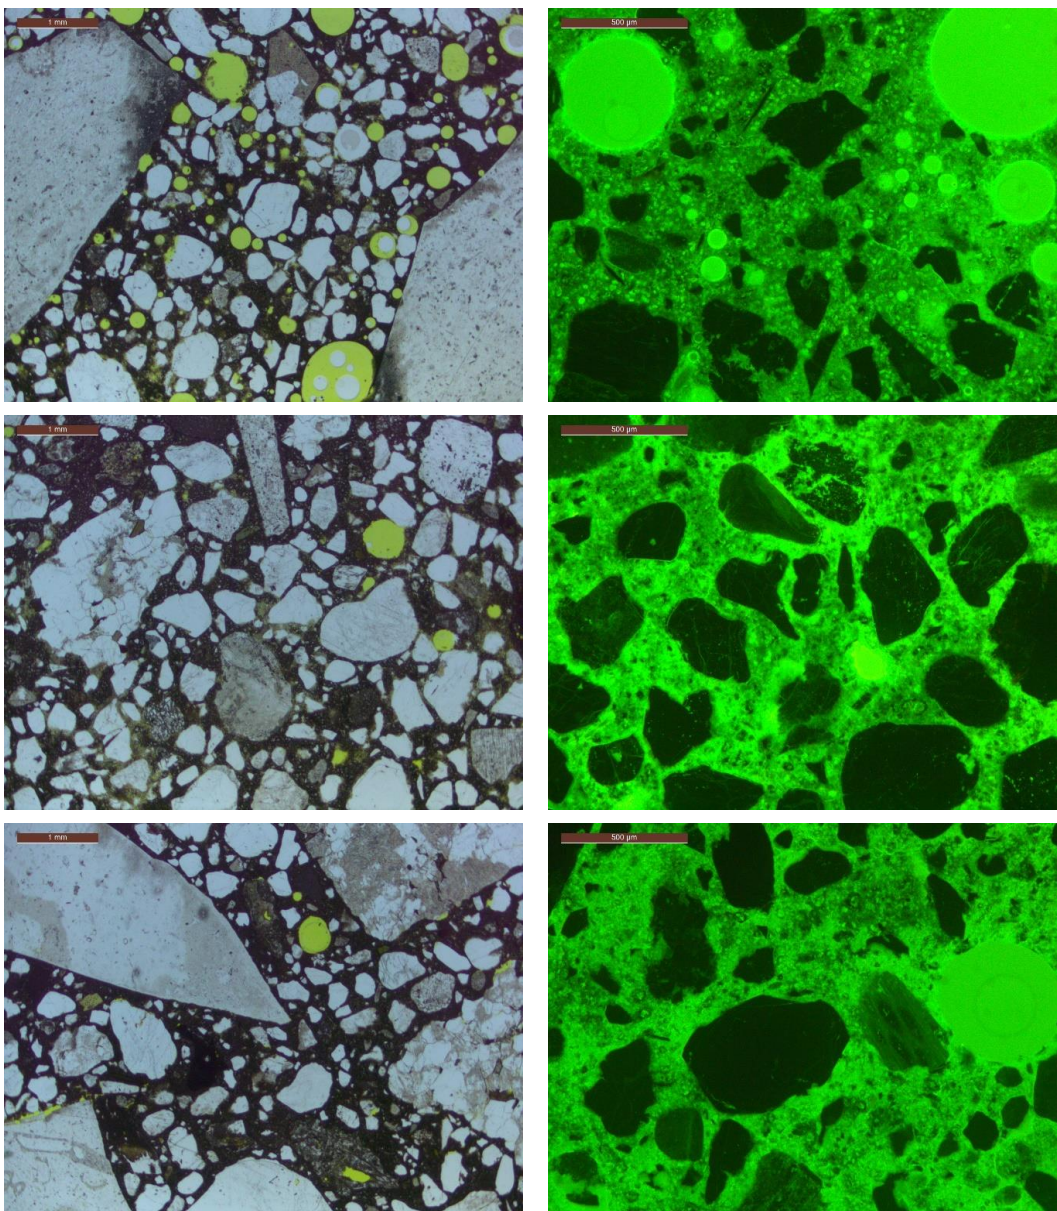
Tyndslib nr.: 8108-TB2, -KT3 og -KF4

Ved mikroanalysen kunne der observeres små fine overfladeparallelle revner i betonen lige under malingen.

Figur 10-12: Tyndslibsfotos af de 3 analyserede prøver. Til venstre ses et typisk udsnit af prøven, som viser fordelingen af sand og luft i cementpastaen – planpolariseret lys. Til højre ses udsnit i UV-lys for vurdering af pastaens cementpastaens kapillærporøsitet.
