# ÅRSBUDGET 2019

for Sankt Knuds Sogns Menighedsråd

# Skt. Knuds Kirke Odense Domkirke

FORPROJEKT  
Istandsættelse af Tårn

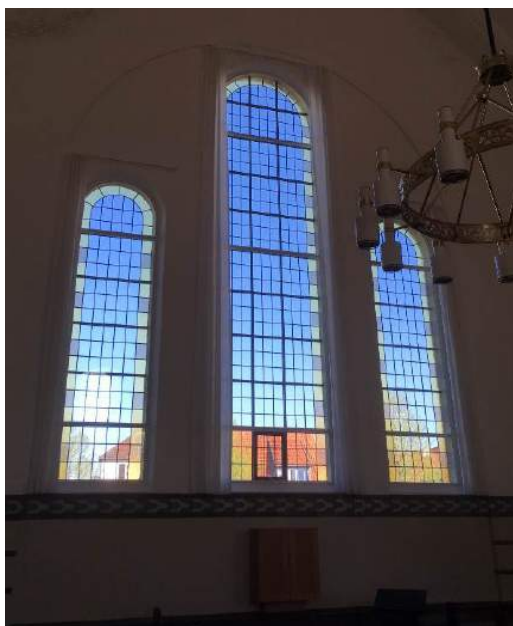
Fig 29: Alu-Design vindue Ansgar Kirke

Det synes som en god ide at medtage forsatsvinduet i projektet, da de murede vinduessten trænger til eftergang med mørtelfugning og der i forvejen vil blive udført mørtelreparationer indvendigt i tårnet. De murede false og blysprosser eftergås og der monteres et minimalistisk forsatsvindue i hvid alu (tilstødende mure er hvidkalkede) med termorude, som normalt godkendes anvendt i kirkerum (i Odense fx Ansgar Kirke og Fredens Kirke). Type af fabrikat Alu-Design med spinkle 20 mm karm/rammeprofil udført og opdelt med oplukkelige rammer efter eksisterende linjer.

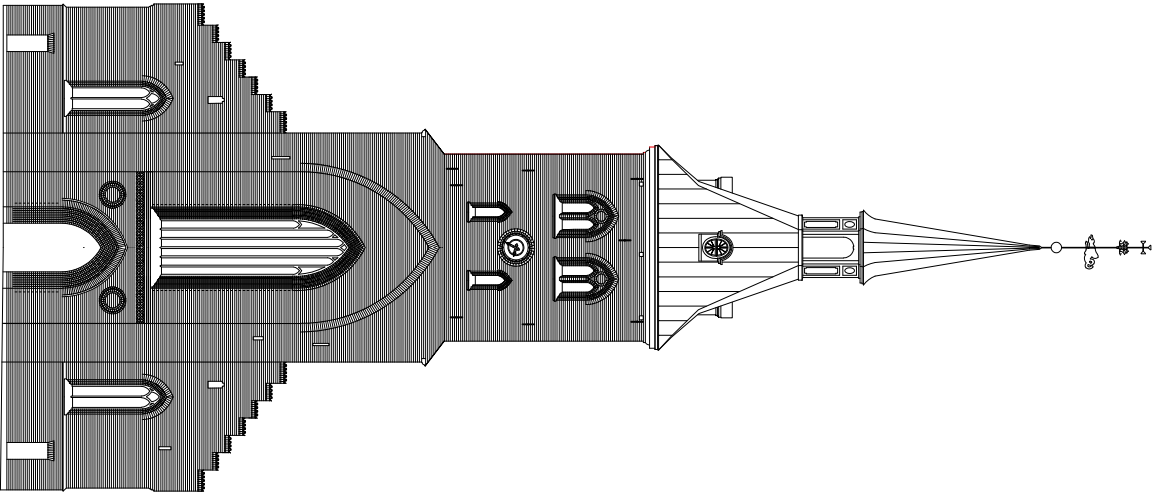
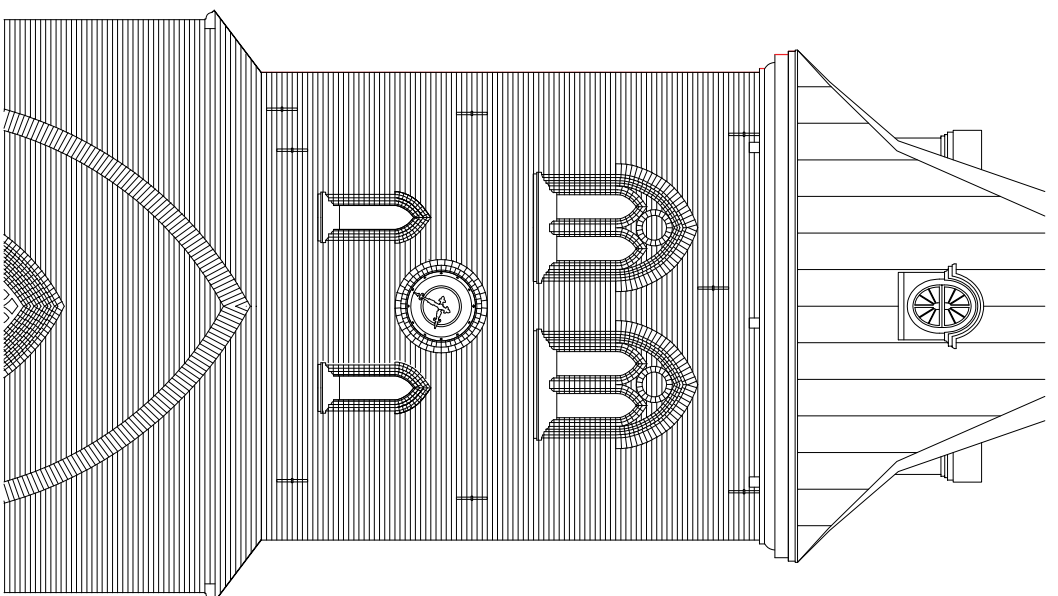
A. Tegning nr. 201: Vestfacade mål 1:100 / 250

Ved den nu afsluttede frihugning af udvalgte ankre og nærmere besigtigelse af øvrige, er der opnået et bedre kendskab til tilstanden af ankrene og omfanget af restaureringsarbejdet. Ankrene er generelt stærkt rustangrebne og svage, kun enkelte (senere udskiftede?) ankre der sidder beskyttede under granitgesimsen er i acceptabel stand.

Ved alle 4 prøveudhugninger kunne det konstateres at ankrene enten var decimerede i kritisk grad eller helt rustet over 15 – 20 cm inde i murværket som typisk for lignende konstruktioner. 2 af ankrene var så angrebet af rust, at de gik løs ved frihugningen. De ligger nu i kapellet og kan beses efter aftale. Ingen af de ankre vi har kontrolleret ved prøvehugningerne er i en sådan stand, at de kan efterlades som de er.

Efter smedens istandsættelse/ fornyelse af ankere på værksted og under tømrerens montage af disse, tilmures hullerne ud- og indvendigt og der mures tæt til bagsiden af ankrenes stokke (i knas), så ankrenes funktion som trækstænger straks er sikret. En lille frigang mellem ankere og murværk sikres ved gennemføringen i murværket for at minimere fugtvandring til jernet og deraf følgende fremtidige rustangreb.

Alt stålet udføres overalt af varmforzinket stål afsluttet med en epoxybaseret grafitalsort maling (korrosionsklasse C4). Igen er det en afvigelse fra traditionen med tjæring, men da ankrene skiftes og udføres som foreslået, mener vi at det er den mest fornuftige løsning. Det en overfladebehandling ingeniøren tidligere har anvendt ved tilsvarende restaureringsopgaver, senest ved 106 ankre i Nr. Lyndelse

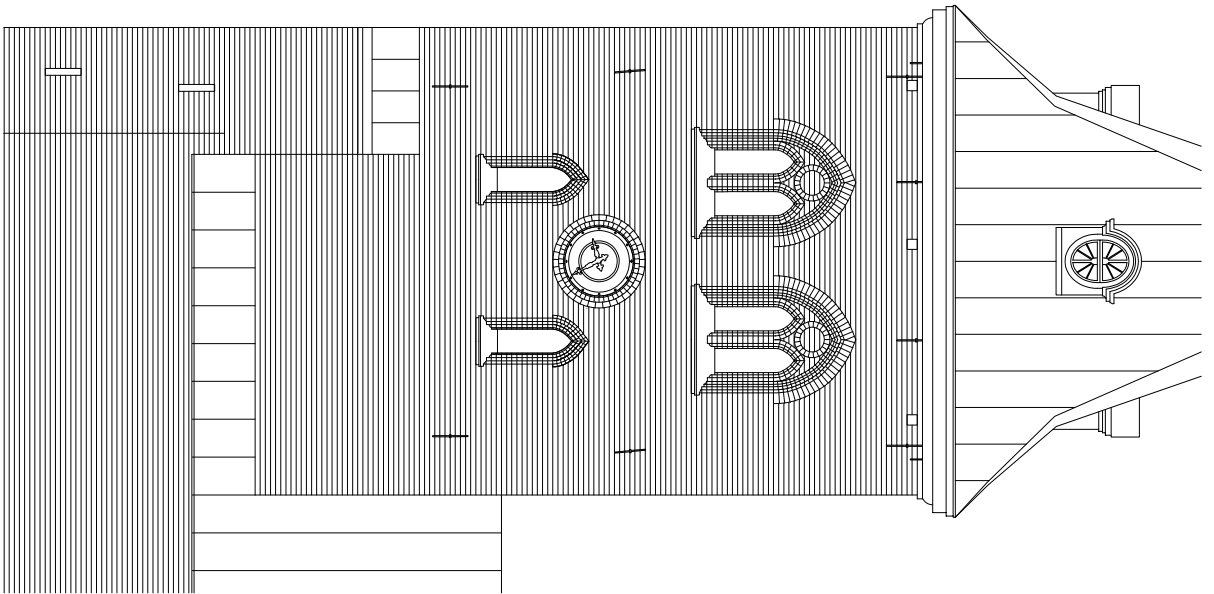
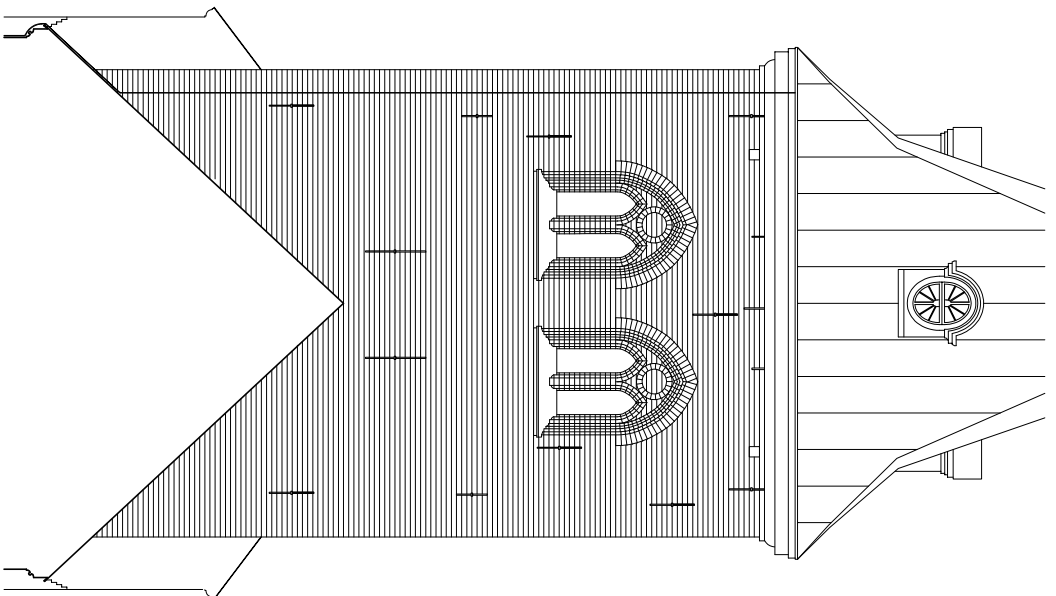
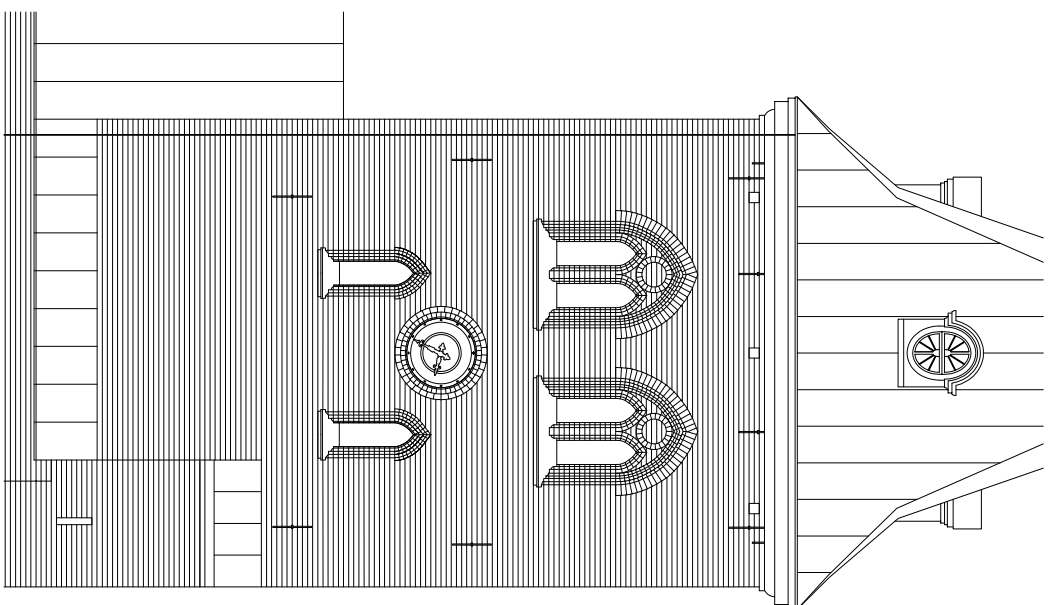
B. Tegning nr. 202: Nord-, øst- og syd- facader (udsnit) mål 1:100

De synlige dele af ankrene (stokke og øjer) er generelt svært angrebne af rust. Under besigtigelsen af alle tårnets facader er der kun fundet få ankre der er så intakte, at de kan betragtes som langtidsholdbare. Sammenholdt med erfaringen fra de 4 blotlagte ankre i murværket, hvor de indmurede dele stægene fremstod med samme rustangreb, må det konkluderes, at det ikke er muligt at reparere ankrene, men at langt de fleste – og måske alle – ankre nødvendigvis skal udskiftes med kopier. Da alle de 4 prøvehugninger enslydende afslørede, at murværket omkring ankrene er massivt, må de anses som værende repræsentative. Denne situation er der arbejdsmæssigt og økonomisk taget udgangspunkt i ved projektets ankerarbejder. Bemærk: skulle andre forhold komme for dagen under arbejdsudførelse, fx tilstedeværelse af større partier hulmur, må situationen genovervejes.
