## Sdr Stenderup kirke

Istandsættelse af orgel, stukloft og kalkede overflader.

Sagsnr: 05180201

Forprojekt til godkendelse ved de kirkelige myndigheder.

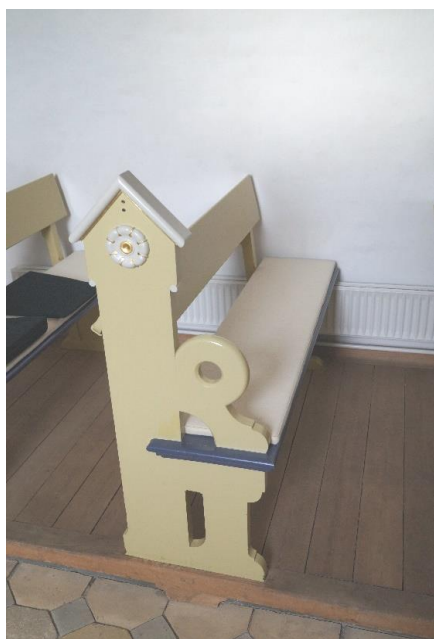
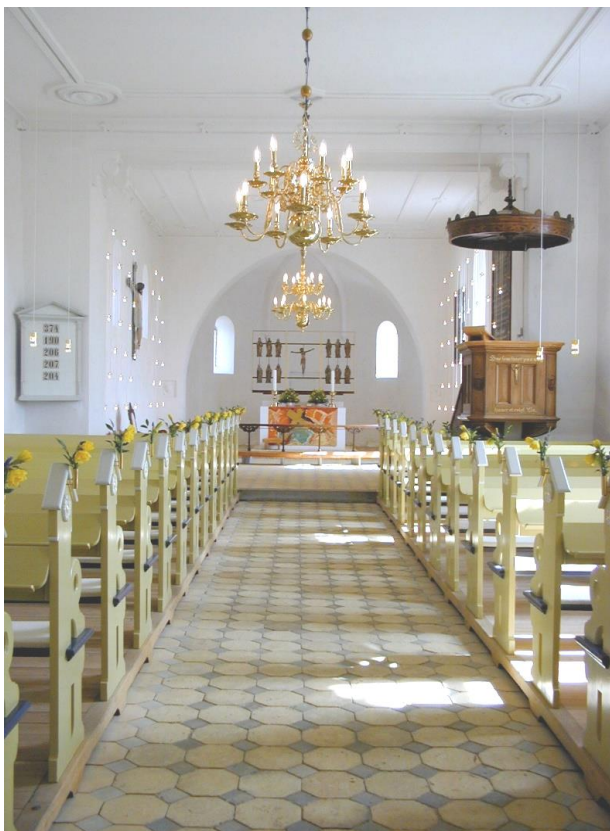
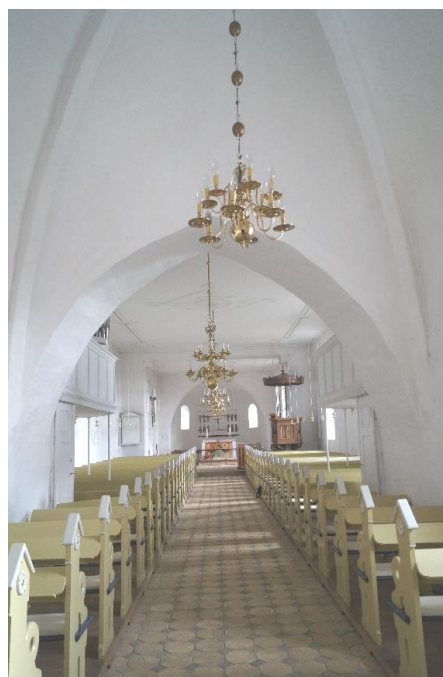
Der er pudslofter med trukne stukkanter langs ydermure. Blomster i gips er monteret på stukkanterne. Inde på fladerne er der monteret friser og rosetter udført i træ. Centerrossetter er udført i gips monteret.

I de pudsede lofter og stukudsmykning ses adskillige revnedannelser.

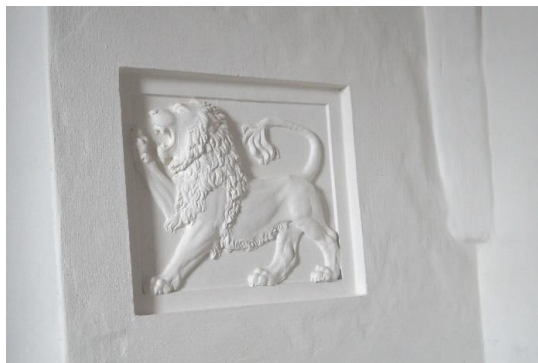
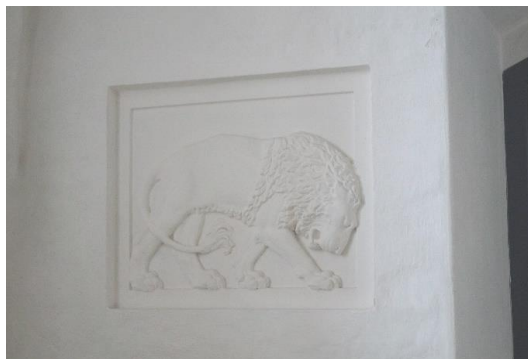
De kalkede overfladers seneste behandling er udført med sandkalkning. Kalktonen er varm. Der ses revne dannelser og misfarvninger/fugt i et begrænset omfang. Væggene er retpuddede og tilstanden er generelt god.
