Vindinge Præstegård

BESIGTIGELSESNOTAT

10.06.2020

vaag
arkitekter

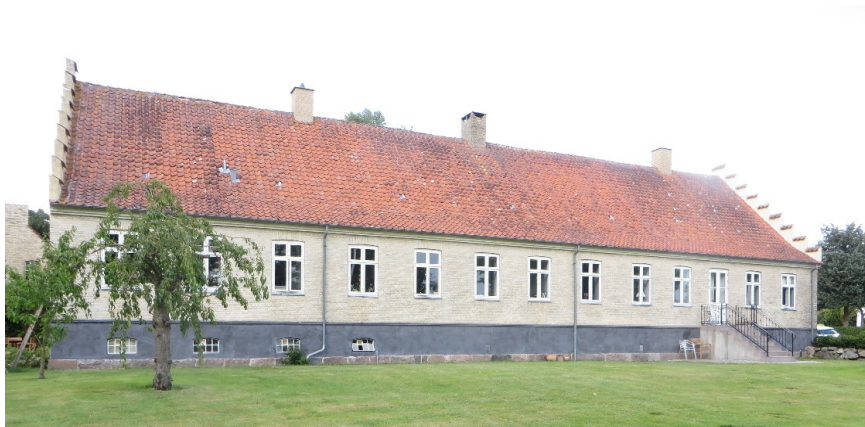
Fig 2 Den sydvendte facademod haven

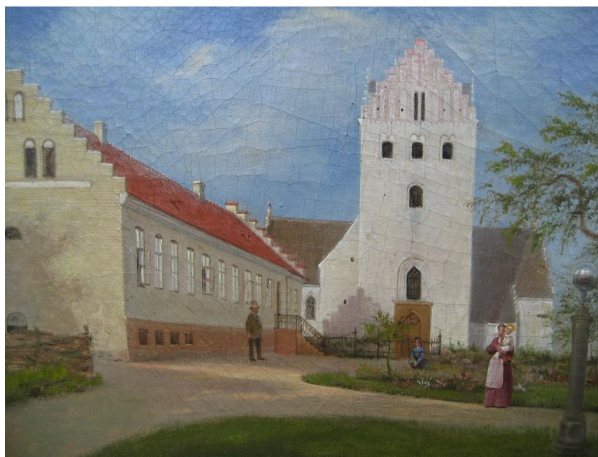
Fig. 3 Maleri af præstegård og kirke

Præstegårdens oprindelige udseende, lader sig med rimelighed beskrive ud fra maleriet figur 3, der antageligt er malet kort efter opførelsen i 1854. Maleriet viser en bygning opmuret i blankmur af gule (Flensborg)mursten og med hvidkalkede detaljer, taget er lagt med røde tegl og i tagfladen ses et par åbne tagvinduer. Sammenlignes den historiske situation med de nutidige forhold, kan der kun konstateres få udvendige bygningsændringer. Væsentligst at bemærke er, at havefacaden, men også den vestvendte gavl, fremstår i blankmur. Det må da formodes, at den nuværende tyndpuds og gulkalkning af bygningens 2 facader ikke er originalt, men at alle facader oprindeligt har fremstået i blankmur som det ses af sydfacaden

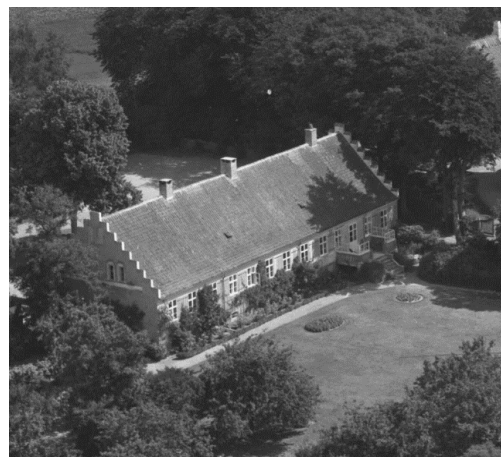
Fig. 4 Udsnit luftfoto 1951

På fig. 4 fra 1951, ses pibe B og C igen ændret. Pibe B er ommuret til den nuværende situation, med ændret tværsnit til rektangulær form og 2 røgrør, og begge piber ses at være udført med samme blankmurværk, afsluttet med murede hjørner og åbent røgdutræk under en fast pladeafdækning.

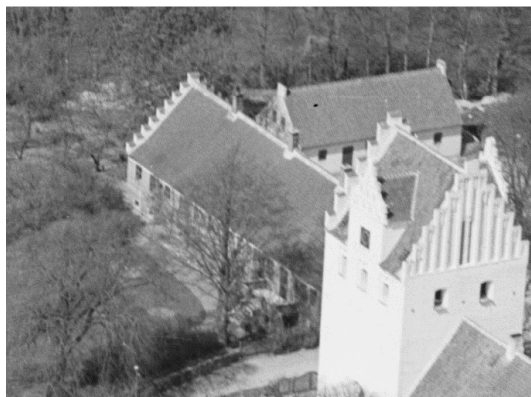
Fig. 9 Udsnit luftfoto 1939

Skorstenspiperne har ændret arkitektur flere gange i bygningens historie. De oprindelige piber var klassisk udført med base, skaft og gesims og fremstod hvidkalkede, men blev ændret til helt enkle blankmurede, høje og slanke piber uden fremspringende led inden 1939 (fig. 9). Piberne synes at have være afdækket med en kraftig cementstøbt plade med røghul.

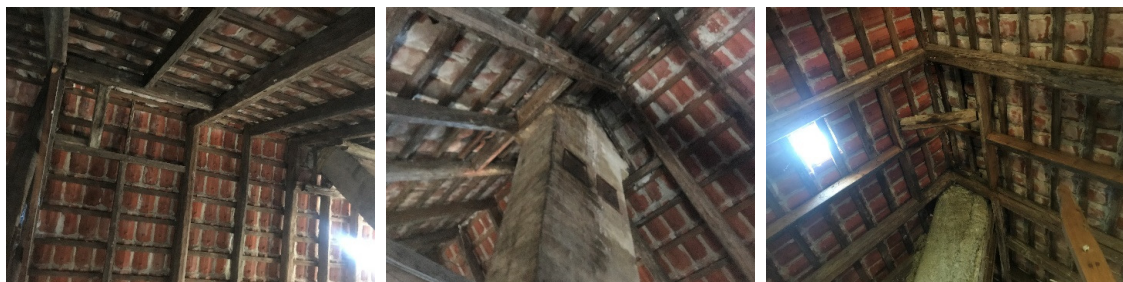
Af fig. 3 fremgår det oprindelige skorstensantal 2 stk. Sammenlignes forholdet med opmåling og registrering af tagkonstruktion, ses at tidligere skorstenspiber har haft en anden og mere præcis symmetrisk placering. I tagkonstruktionen ses udvekslinger efter de oprindelige placeringer (fig. 10), og heraf kan det udledes, at skorstenspiberne A og C har siddet med samme afstand til gavlene, ca. 7.0 m. Den centralt placerede skorstenspibe B er siden tilkommet. På foto fig. 9 fra 1939 er de oprindelige nedtaget og erstattet med nye, men med samme symmetriske placering på taglinien. Denne situation ændres op mod 1950'erne, hvor fig. 4 viser at pibe A og C er flyttet til de nuværende placeringer.

Fig. 10 Udvekslingerne i tagkonstruktionen. Skorstenspipe A, B og C set fra venstre

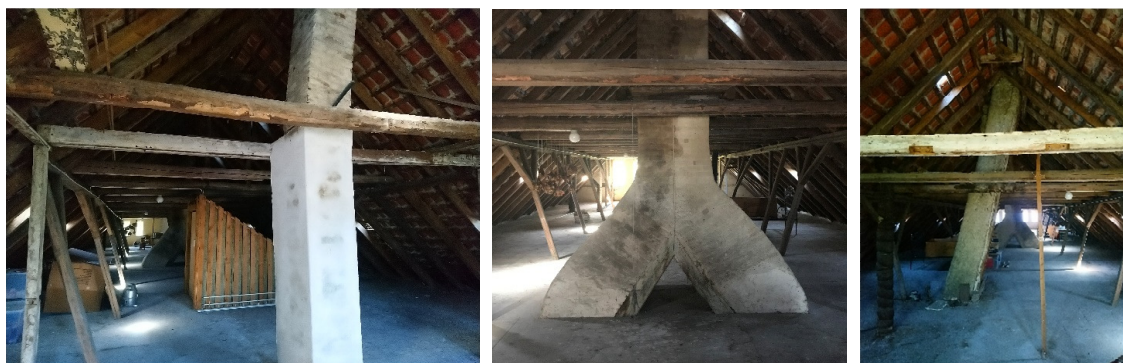
Fig. 11 Skorstensskafter A, B og C set fra venstre

Skaftet er pudset op til hanebåndet (og tidl. loft i nu fjernet gavlværelse). Der ses nogen udtræk af løbesod. Skaftet ses svagt trukket fra hanebåndshøjde indtil tagrygningen. Hældningsforløbet er ikke understøttet og kræfterne optages udelukkende på udvekslingsbjælken i tagkonstruktionen. Der ses dog ingen nævneværdige revnedannelser i murværket.

Som minimum eftergås alle skorstenspiber og skader og mangler udbedres. Ved tagomlægningen mørtelforskelles mellem tag og pibe som eksisterende forhold.

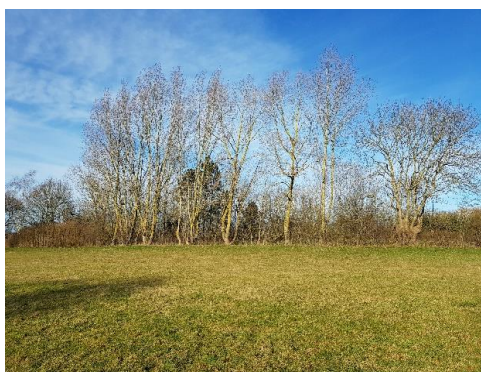
Et væsentligt element i projektet er at skabe harmoni med områdets beplantninger. Præstemarkens afgrænsning mod nord er et levende hegn, som er domineret af høje popler – se nedenstående fotos.

Foto af popler i skel, set mod nordvest

Med henblik på at skabe mere lys og luft til området stynes poplerne ned til en højde, så der tilvejebringes balance med områdets øvrige beplantninger. Dette vil desuden give tættere vækst forneden og derved bidrage til lægvinning i området.

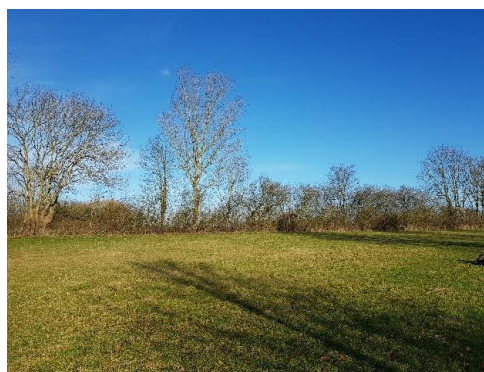
Foto af popler i skel, set mod nordøst
