for Asserballe Sogns Menighedsråd

# ASSERBALLE PRÆSTEGÅRD

## FACADERENOVERING, STALD

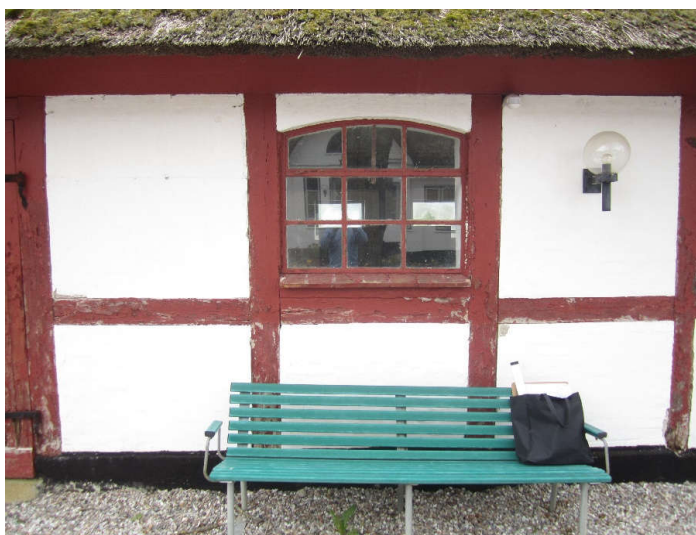
Fag 13-15 fra vest.  
Enkelte samlinger mellem løsholt og stolpe er med store spækker som følge af råd. Ved mindre sprækker kan der anvendes tjæret værk, mens der ved større skader udføres udlusning i tømmeret.

Tømmeret gennemgås, og rådskadet tømmer udskiftes partielt eller udluses med nyt vellagret træ af samme sort og dimension som det eksisterende. Samlinger mellem nyt og gammelt tømmer udføres med lige bladsamling på traditionel vis. Omfanget af rådskadet tømmer fremgår af vedlagte tegning.

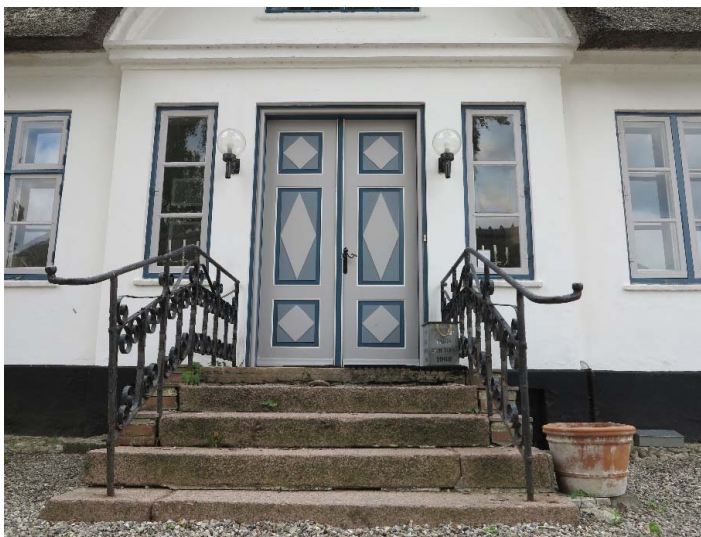
Trappen har op til midten af 1900 tallet været uden det nuværende gelænder. Yderst i det nederste trin er der i bruddet spor efter en nedboret jern – muligvis en tidlig håndliste.

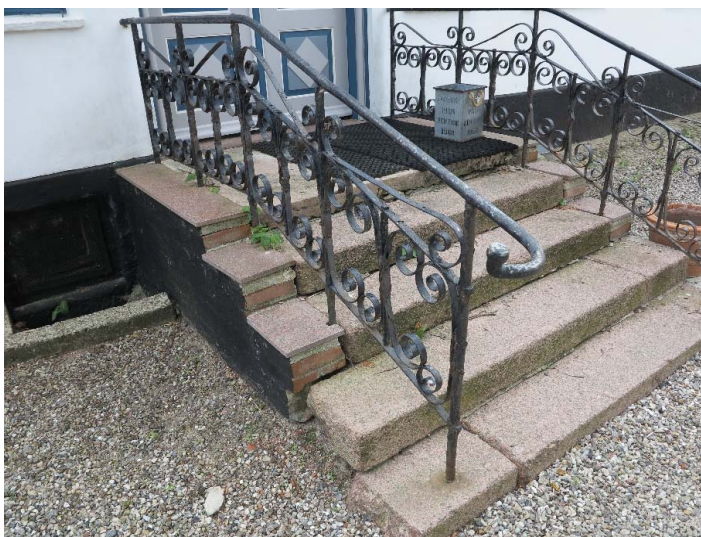
Trappen er synlig udvidet med 22 cm i hver side, hvorved trappens bredde er øget fra 174 cm til ca. 218 cm. Trappens gamle granittrin er øget med det oprindelige øverste trin.

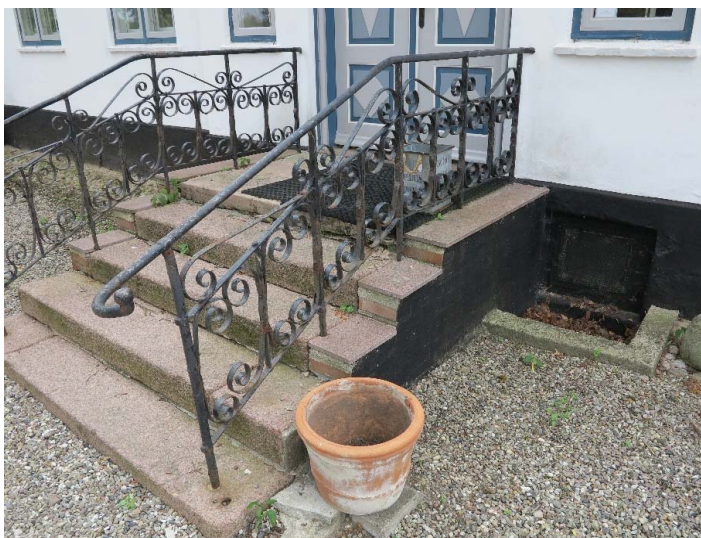
Trappens udvidelse ved de øverste trin er udvidet med murværk pålagt en tynd tilskåret granitflise.

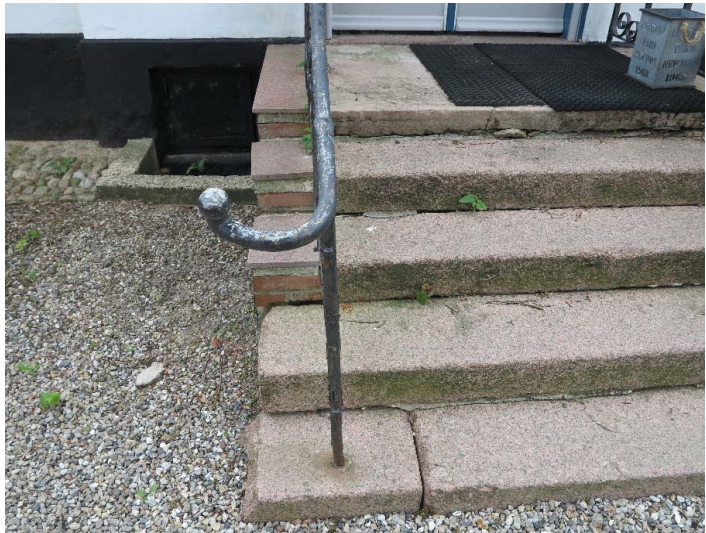
Trappens gelænder er intakt, men meget rusten og løbende repareret med skuer og møtrikker.

Foto viser trappens udvidelse, og det rustskadede gelænder

Gelænderet afmonteres, renses for gammel maling og repareres for rustskader. Ved udskiftning af ødelagte metaldele tildannes der nyt med forelæg i det eksisterende. Jernet metalliseres og males med sort alkydmalning. Gelænderet monteres på siden af trinene med et rustfri limanker.

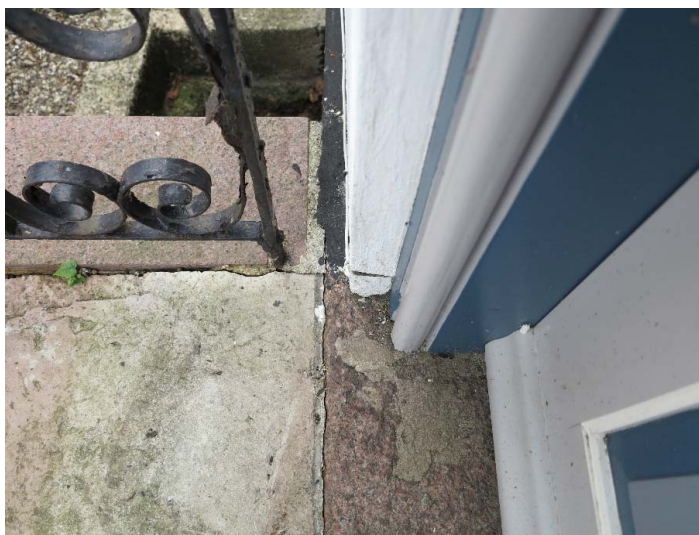
Gelænder i sin nuværende udformning er formodentlig fra midten af 1900 tallet.

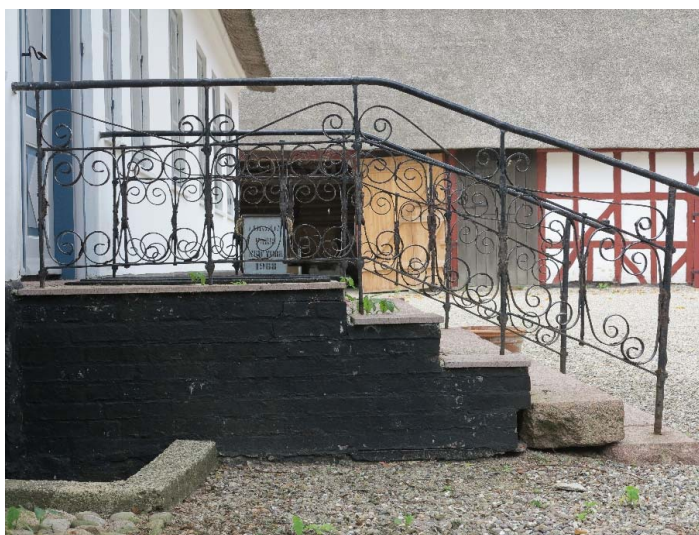
Gelænder er beskadiget af rust men kan renoveres.

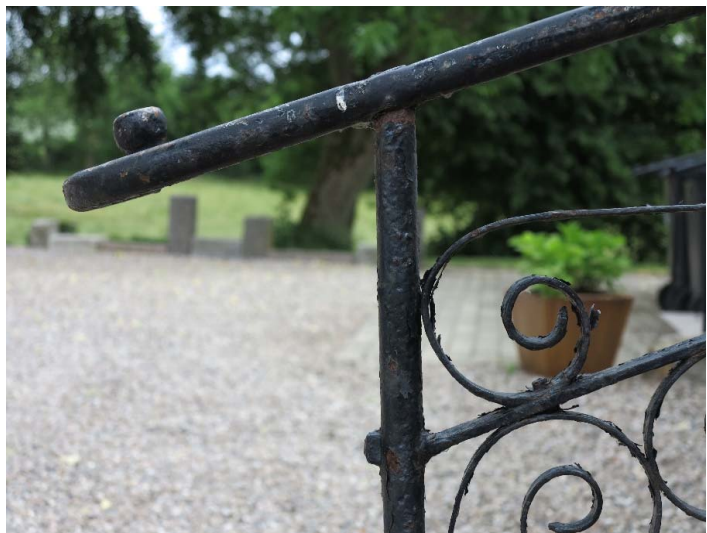
Bagtrappe ved bryggers indgang er renoveret i 2004, med anvendelse af gelænderdimensioner fra hovedtrappen.
