Mikrobiologisk undersøgelse

**Præstebolig
Skodborgvej 1
2610 Rødovre**

Sagsnr. 22190-2
Dato 19.04.2016
HL/hc

Mikrobiologisk undersøgelse - Præstebolig, Skodborgvej 2, 2610 Rødovre

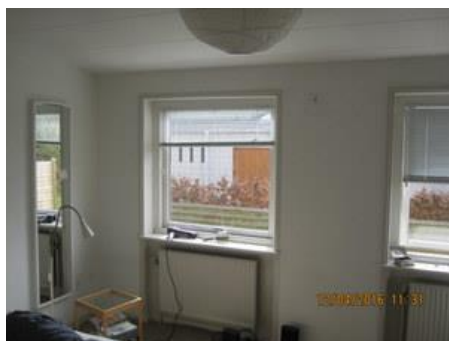
Foto 3. Besigtigede soveværelse

Ved besigtigelsen kunne der, som ved tidligere besigtigelse, ses mørke misfarvninger på ydervæg ved overgang imellem vægflade og loft. På loftfladen kunne der partielt ses mindre misfarvninger.

I soveværelset kunne der på besigtigelsestidspunktet måles en relativ luftfugtighed på 51,2 % ved en rumtemperatur på 18,2 °C. Overflade temperaturen på ydervæggen blev målt til 12-14 °C.

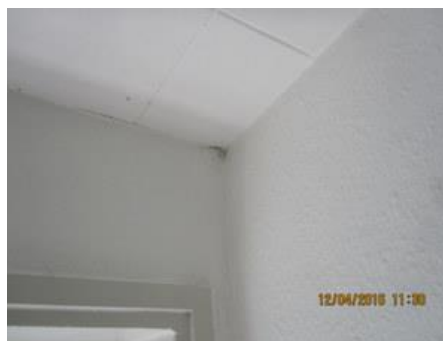
Foto 4. Misfarvninger på ydervæg mod loft

I ydervæggen kunne måles et fugtniveau på 48-53 digitale enheder, dvs normalt tørt. På besigtigelsestidspunktet pågik udluftning.

De i soveværelset konstaterede misfarvninger på ydervæg mod loft, kan jf. tidligere undersøgelse tilskrives skimmelsvamp. Omfanget af skimmelsvamp er siden sidste undersøgelse ikke eskaleret.

Vi vurderer fortsat, at den registrerede skimmelsvamp skyldes en kondensering på ydervæggen der udgør en konstruktionsbetinget kuldbro.

Vi anbefaler, at misfarvningerne på ydervæg og loft afvaskes med et egnet desinfektionsmiddel.

Forsat regelmæssig udluftning og opretholdelse af en konstant rumtemperatur anbefales, men tiltag som en efterisolering af ydervæggen, kan være påkrævet for, at løses problematikken fremadrettet.

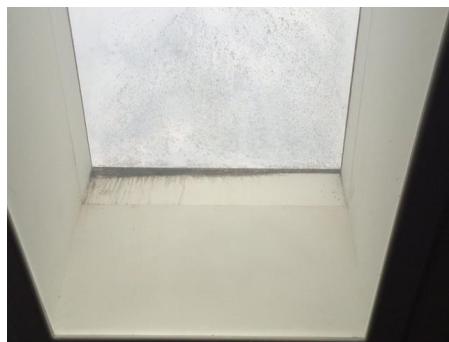
Foto 5. Lysskakt i arbejdsværelse

I entré og i arbejdsværelse kunne der i toppen af lysning/lysskakt ses kraftige mørke misfarvninger. Misfarvningerne er jf. beboer kraftigst om vinteren.

I arbejdsværelset udgøres siderne i lysning/lysskakt af bemalet plademateriale og i entré af bemalede pinup-plader, antageligt af gips.

Der er i lysskakten i entré konstateret høj kimbelastning af skimmelsporer. Dette vurderes ligeledes at være tilfældet for lysskakten i arbejdsværelset.

Skimmelsvampen er forårsaget af en kondensering, der opstår når varm fugtholdig rumluft rammer de køligere overflader i toppen af lysskakten.

Vi anbefaler, at pladerne i de misfarvede lysskakte udskiftes, da en komplet afrensning på denne type materiale kan være vanskelig.

Fremadrettet bør man sikre sig, at polycarbonatpladen i bunden af lysskakten lukker helt tæt og ikke tillader rumluft at komme op i lysskakten, dette kan evt. gøres med isoleringsbånd.

Alternativ kan polycarbonatpladen helt undlades, hvorved rumluften vil hæve overfladetemperaturen på lysskaktenes sider.

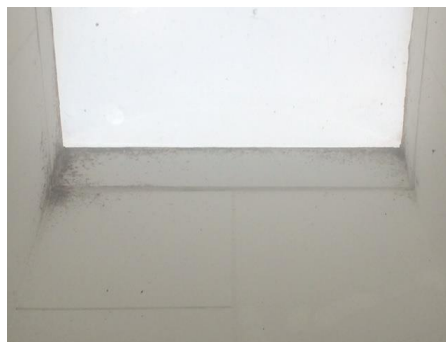
Foto 6. Lysskakt i entré

Prøve 1 er et aftryk udtaget med en kontaktskål på lysskakt i entré.

Overfladeprøven **P.1** udtaget i lysskakt i gang, viste høj kimbelastning af skimmelsporer. Der var en dominerende art i prøven dvs. at den formentlig vokser på prøvestedet eller lige i nærheden af dette.
