ÅRSBUDGET 2021

for Rødding Sogns Menighedsråd

RØDDING KIRKE	Sag nr 837
NY GULVE I SKIB OG KOR	Maj 2020

**RØDDING KIRKE
GRAVSTEDSGITTER
NOTAT**

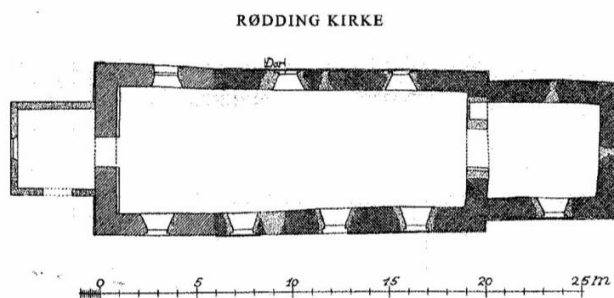
Fig. 2. Rødning. Plan. 1:300. Målt af El. M. 1952.

Danmarks Kirker har den ovenfor viste plan og skriver at Kirken består af kor og skib fra romansk tid, en gotisk vestforlængelse og et våbenhus fra slutningen af forrige århundrede

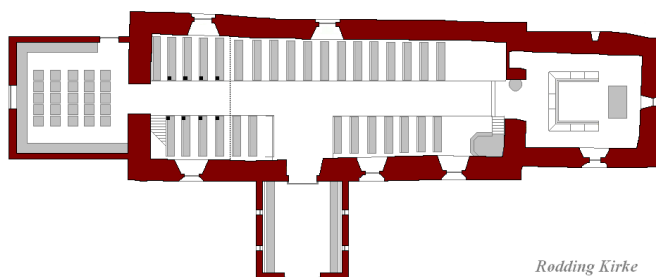
I 1960-erne blev kirken imidlertid ændret og ombygget ved arkitekterne Graae og Aakjær – våbenhuset mod vest blev erstattet af en vestforlængelse, ”annekset”, og der blev bygget et nyt våbenhus mod syd

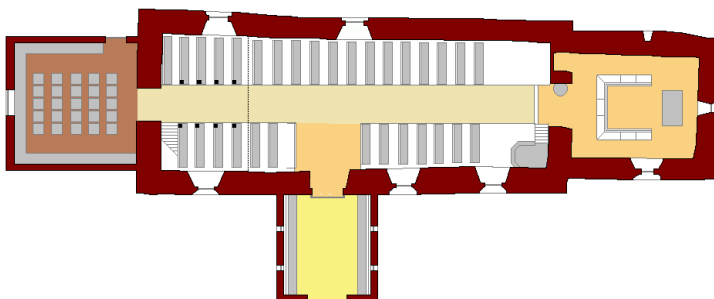
Når man bevæger sig rundt i kirken opleves der nu 5-6 forskellige gulvbelægninger, der hver for sig er i udmærket kvalitet, men som i helheden kan opfattes lidt ”rodet”.

Annekset: Gule flensborgsten sten på kant, 4x24,5 cm, lagt med en tynd fuge

Midtergangen: Gule 8-kantede 25x25 cm med sorte kvadratiske 10x10 cm i hjørnerne lagt med knasfuge.
Langs trægulvene en ”rød stribe” i 11 cm mursten.

Sidegangen: Gule kvadratiske 23x23 cm teglfliser lagt med fuge

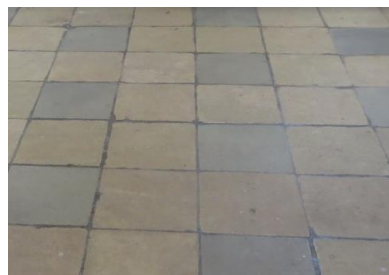
Våbenhuset: Gule og grå kvadratiske 20x20 cm teglfliser lagt med fuger

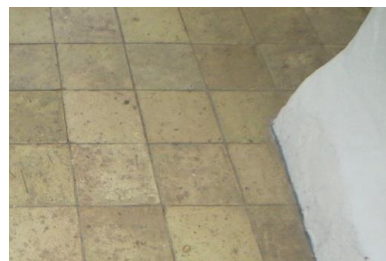
Koret: Gule kvadratiske 23x23 cm teglfliser lagt med en tynd fuger

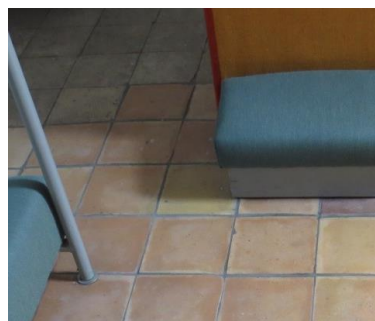
Koret: Gule/rødlige 22x22 cm teglfliser lagt med fuger – indenfor/ved knæfald

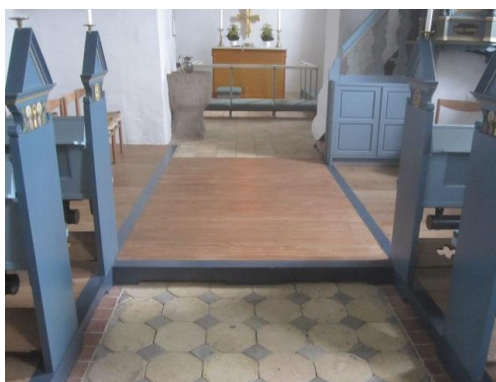
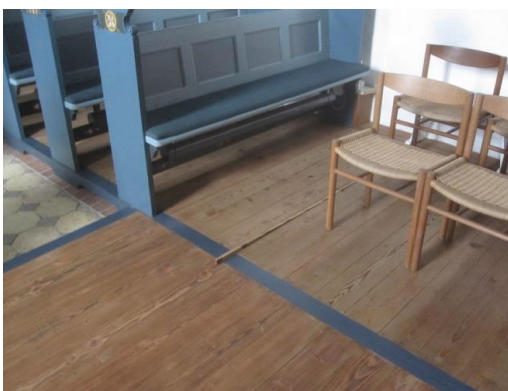
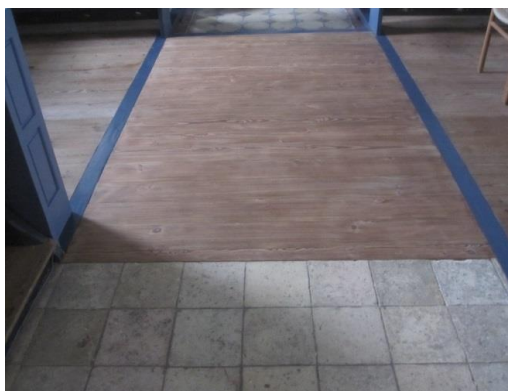
De øverste bænke i skibet er blevet fjernet af hensyn til koret og diverse arrangementer, og da det til dette er praktisk med det hævede gulv blev trægulvet bevaret, og i midtergangen lagdes et flytbart udfyldningsgulv – og løsningen fungerer funktionelt men er i øvrigt ikke helt tilfredsstillende

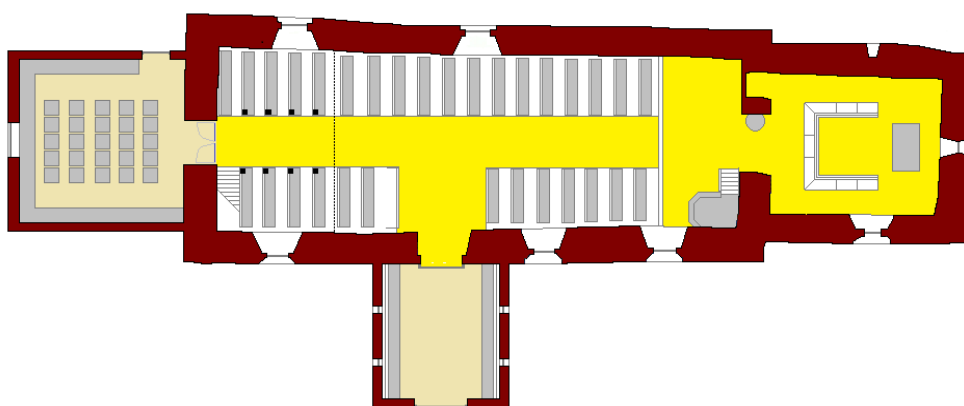
Man har imidlertid set øjnene at dette bliver for voldsom en opgave – i hvert fald på nuværende tidspunkt – og man vil derfor begrænse sig til at forny gulvene i kor og skib, og ønsker i den forbindelse dels at få ens gulvbelægning i skib og kor dels at få trukket korgulvets højde frem i skibet, se side 11, – hvilket vil sige at korgulvets højde føres frem til bænkenes trægulv, og i midtergang vil der så her være et trin op, sådan som der nu er det ved korbuen.

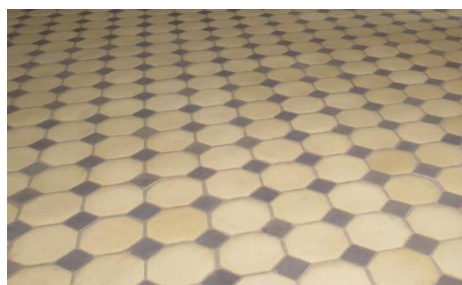
Et murstensgulv – som i annekset - forekommer at være rigeligt levende eller rustikt til hele Rødding Kirke

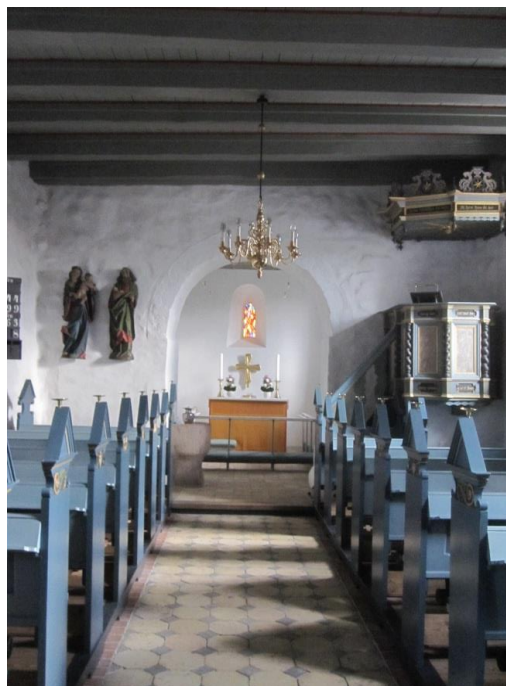
I koret er der radiatorgrave langs væggene, og disse bevares, da der i det lille kor ikke er meget plads til fritstående radiatorer langs væggene – hverken med det nuværende eller med et evt. nyt knæfald på et senere tidspunkt.

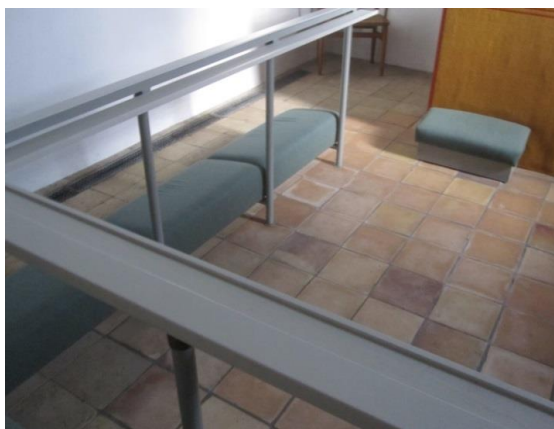
Døbefonten regnes bevaret i dens nuværende placering, der er ret karakteristisk for Rødning Kirke – og i øvrigt ved vi ikke noget om den ”skjulte” del af fonten.

Der sættes en kasse i plademateriale omkring døbefonten

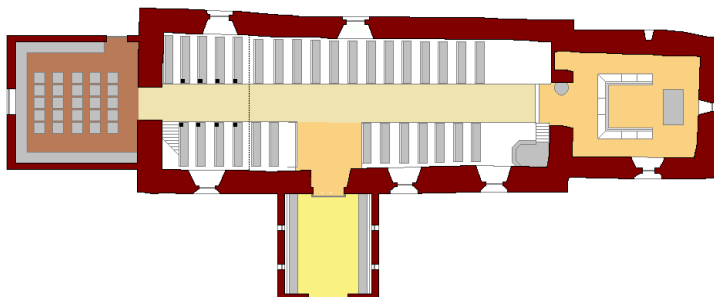
De eks teglgulve i kor, Midtergang og sidegang tages op og fjernes.

Bunden under fliserne besigtiges derpå og der træffes aftale om den nødvendige afretning og evt. udbedbring af denne så der kan lægges fliser på den igen.

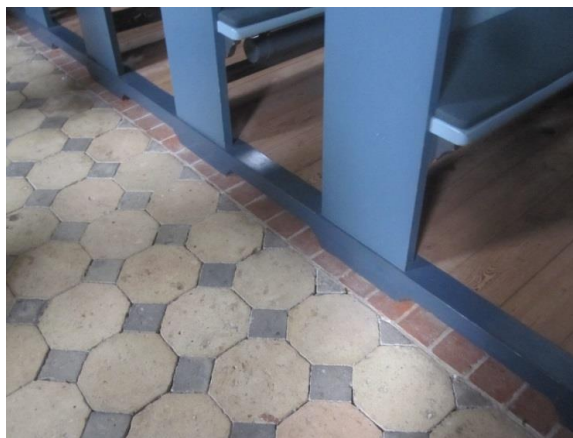
De ny gulve udføres med fliser som midtergangens nuværende: Gule 8-kantede 25x25 cm med sorte kvadratiske 10x10 cm i hjørnerne lagt med knasfuge.

Langs vægge og mod ”kortrinet” lægges en ”bort” i 11 cm gule mursten lagt på fladen og i en nuance, der matcher de gule 8-kantede sten – og såfremt eks. gulv i midtergang bevares udskiftes de nuværende røde sten i siderne med disse gule sten Ved sidegangen føres den gule bort igennem

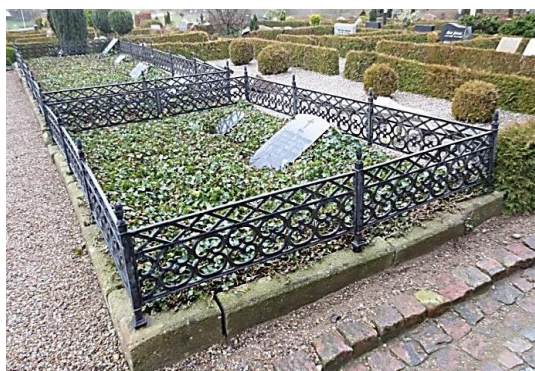
Gitrene har rustskader og et antal revner og er i det hele taget meget langt fra den stand, de burde og kunne have

metaldelene renses ved en sandblæsning og efterses derpå på værksted af arkitekt og smed, og der træffes aftale om eventuelle udbedringer – der vil blive begrænset til det nødvendige hvor rammernes metal er revnet.

Rammerne genmonteres mellem dem idet der bruges rustfri bolte af en type der ikke fører til galvanisk tæring mellem bolte og støbejern

Når gitrene er færdigmonterede males boltene og skader i støbejernets overfladebehandling udbedres.

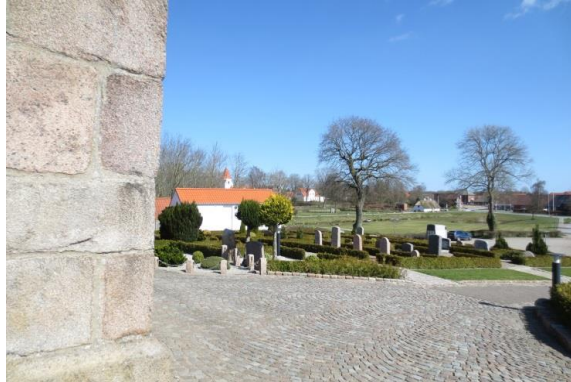
Gravstedet lige syd for koret

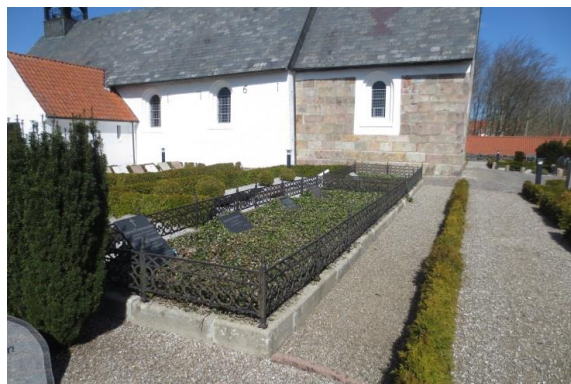
Familien senere begravelse er andre steder på kirkegården, og det gamle gravsted der er fredet står med et smukt støbejernshegn og en tæt efeubepantning.

Det dobbelt gravsted
og støbejernshegnet

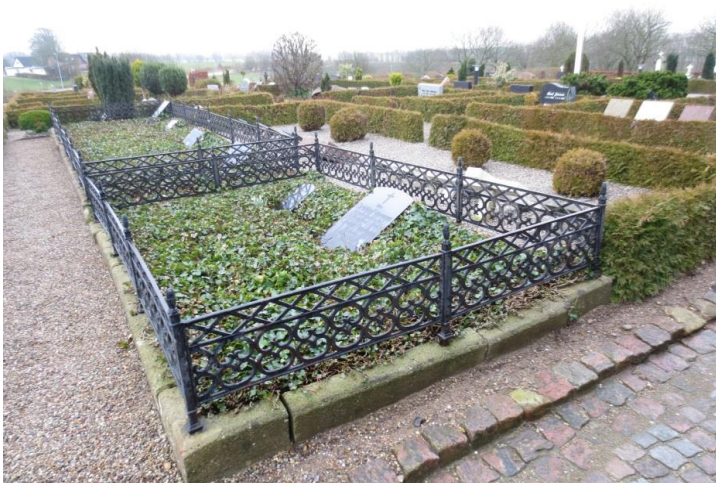
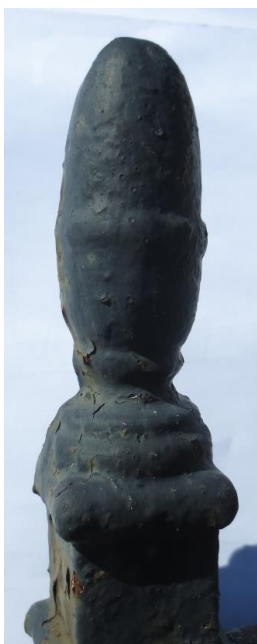
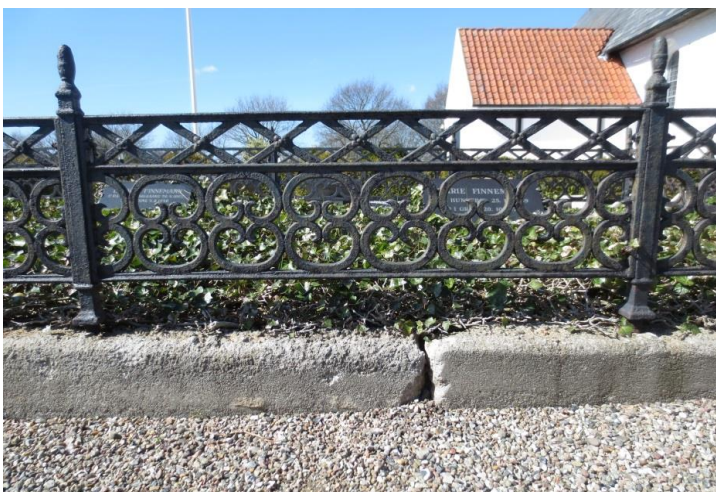
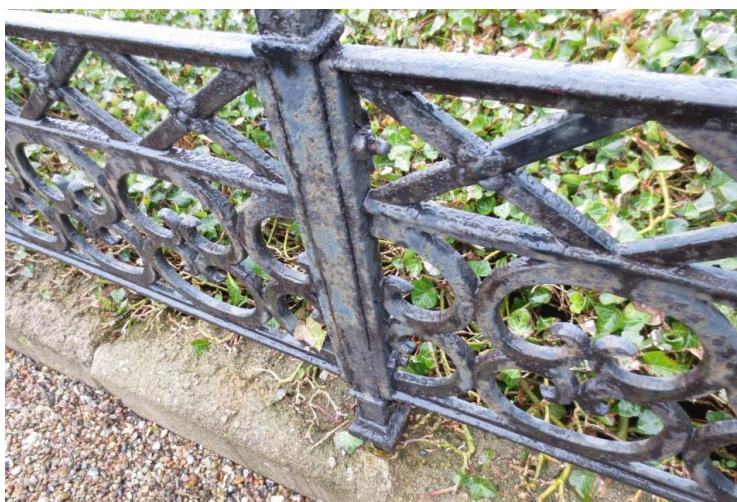
Gravstedernes samlede størrelse er ca
10,75 m x 2,25 m

Hergnet er opbygget med knap 50 cm høje balustre der er nedsat i en betonkant

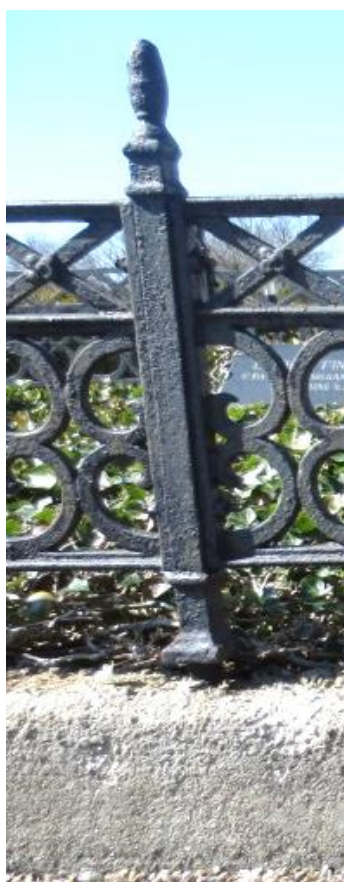
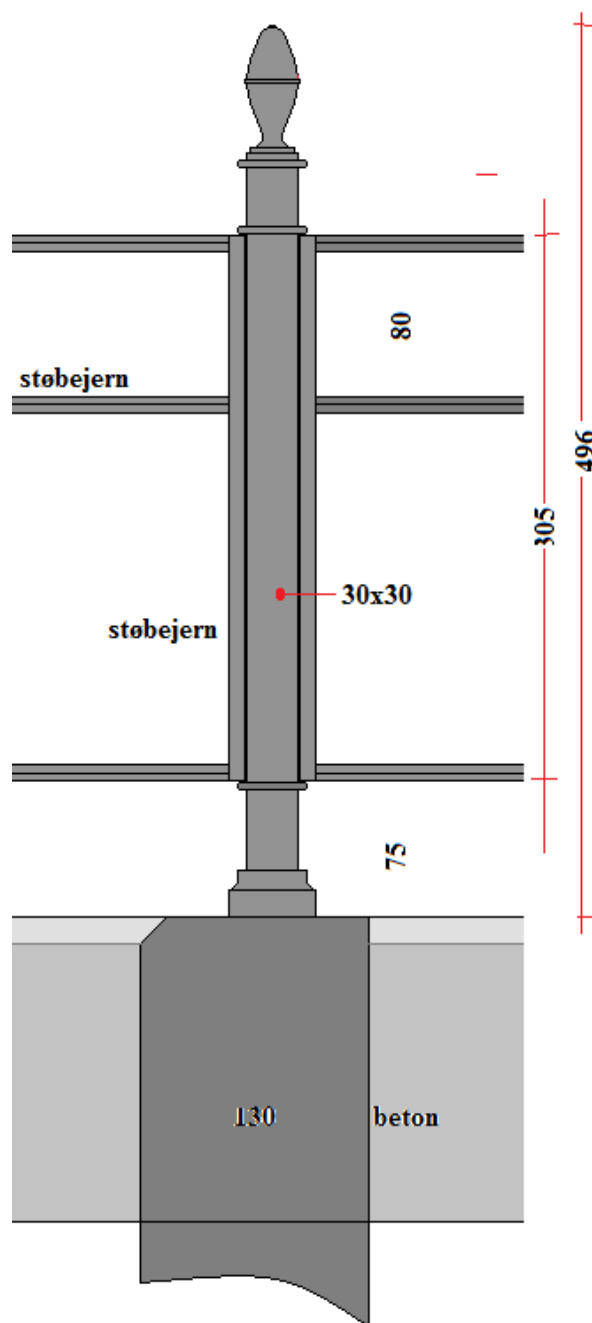
Balustrene er 30x30 mm og udformet som vist på foto og tegning

Mellem balustrene er der ophængt, fastboltet, støbejernsrammer i ca. 10 mm jernprofiler og i rammerne er der "udsmykninger" i 12 mm jern

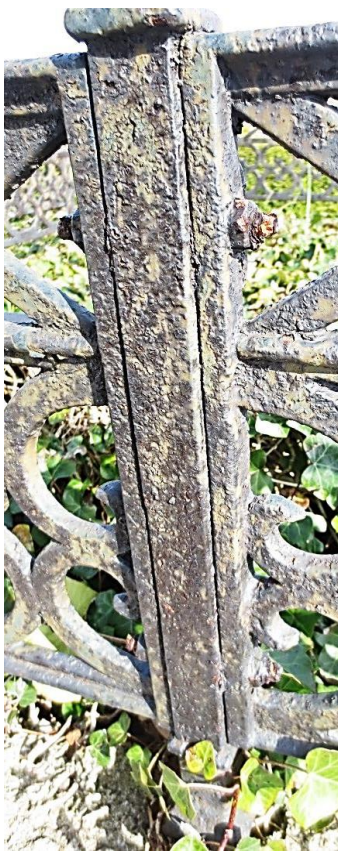
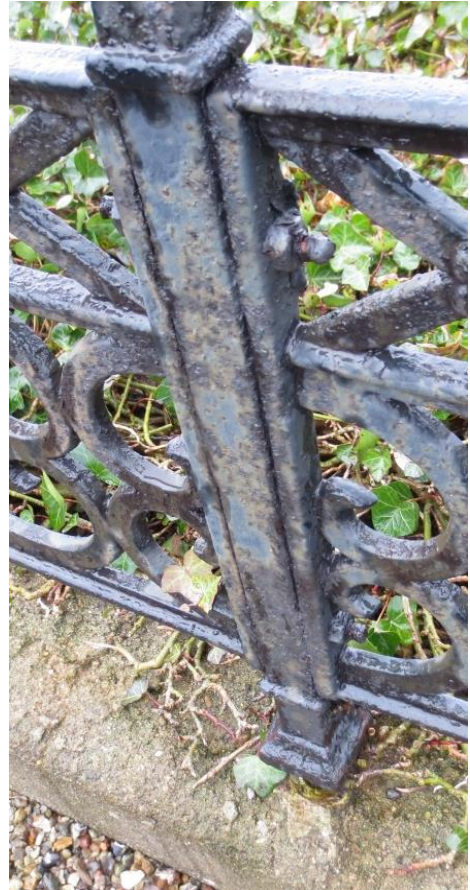
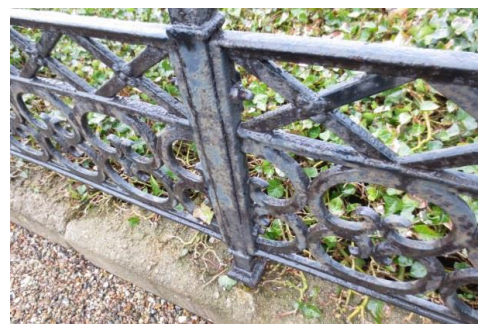
Betonkanterne, -kantstenene, har sat sig, gitrene har derfor skævheder og står visse steder i spænd

Derfor ønsker man nu at udbedre gravstedet – både dets støbejerns gitter og den sokkel dette er sat i – sådan som det herefter er omtalt.

Gitrene skal afrenses, metalliseres og nymales og evt. udbedres i et vist omfang.

Rammerne demonteres ved at fjerne boltene der fastgør dem til balustrene – nogle af dem kan muligvis skrues af men der må regnes med at de hovedsaglige skal skæres af og slås ud

Balustrene kan nok i et vist omfang tages op af betonkanterne men der må regnes med at disse i stort omfang skal slås i stykker

De rensede og udbedrede dele metalliseres og nymales med sort farve – der anvendes en favre i høj glans dels for at give alger mindst muligt ”fodfæste”, dels fordi dette giver et smukt resultat med støbejern – se fotos her til højre.

Balustrene genmonteres i ny granitsokler – se nedenfor idet der tages højde for at rammerne ikke er nøjagtig ens

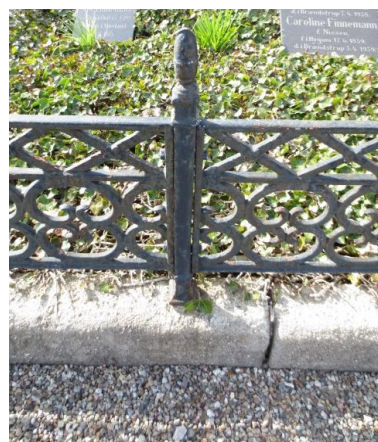
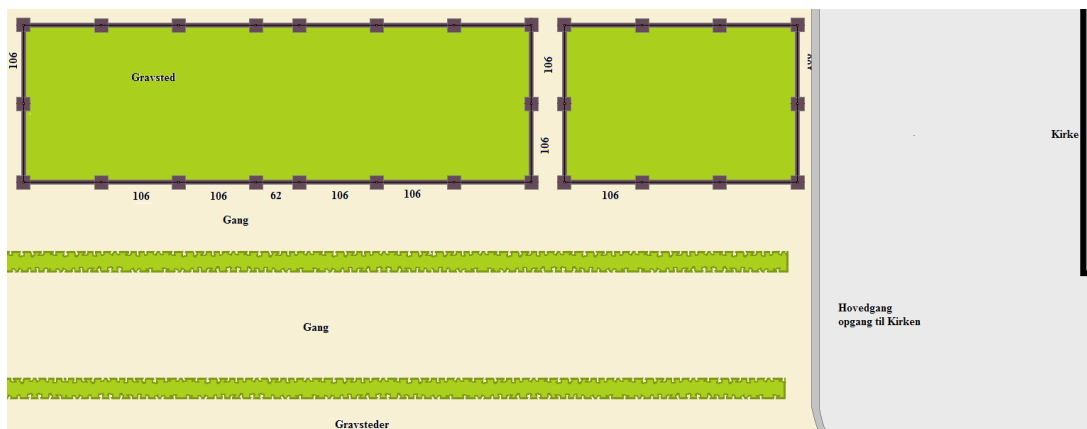
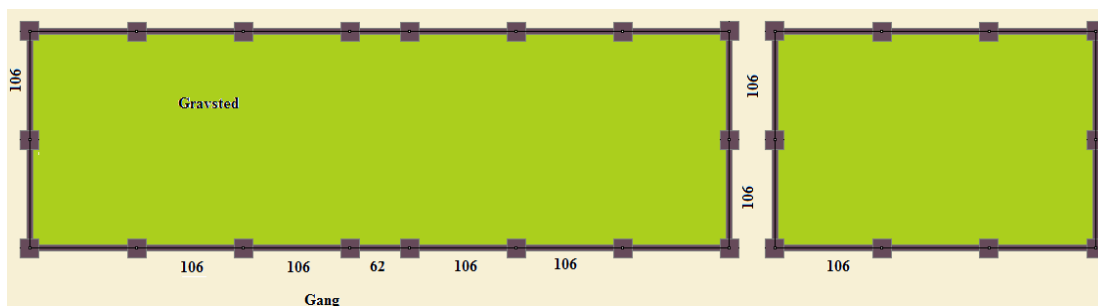
Granitfunderingen opdeles i ”klodser” under balustrene og mellem liggende kantsten

Klodserne med udborede huller og balustrene kan så indplaceres præcist på fundamenterne, og kantstenene tilskræres og placeres mellem dem også båret af fundamenterne

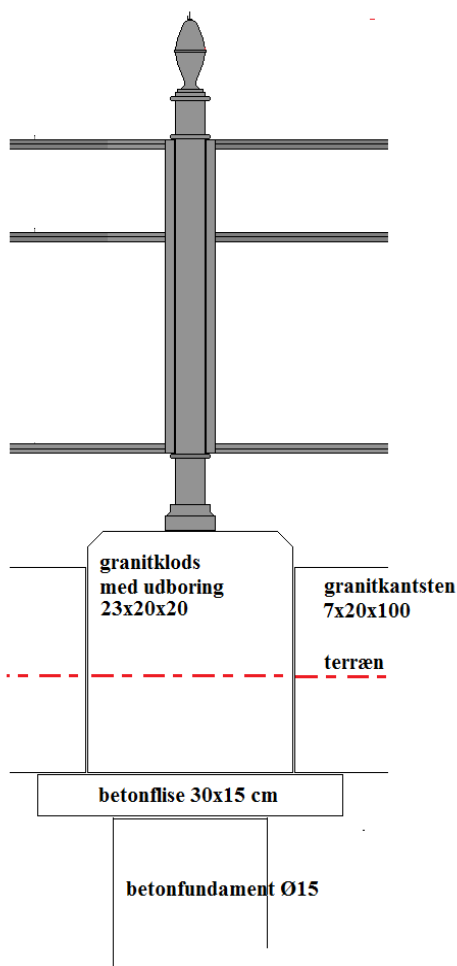
Det vil være uheldigt at begynde udgrave for normalt stribefundament her på kirkegården og der udføres derfor i stedet punktfundamenter under balustrene i gitrene

Der udbores for disse med et Ø15 cm jordbor og hullet udstøbes med beton

På toppen af dette udlægges og indnivelleres en 30x15 cm betonflise

På disse fliser hensættes/henmures balustrenes granitsokler/-"klodser", og mellem disse og også båret på fliserne nedsættes standardgranitkantsten tilskåret i længden.
